Sfero Döküm'de Görülen White Flim (Beyaz Flim) Döküm Hatasının Oluşum Sebepleri ve Elimine Edilmesi

Dr.Reinhard Stotzel, Shengyin Liu, Fumihiko Kimura, Sul-Gi Cha – ASK Chemicals GmbH
Çeviren - C.Metin POYRAZ, Bs. (ODTU Metalurji ve Malzeme Bölümü)

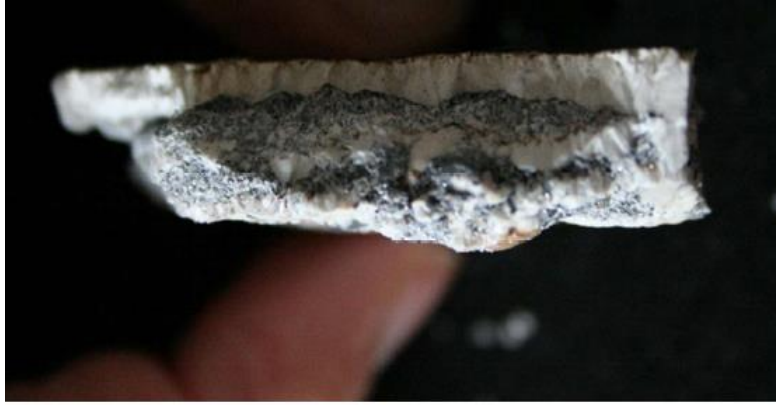
Şekil 2: Siyah inklüzyon ile beraber beyaz film halindeki döküm hataları

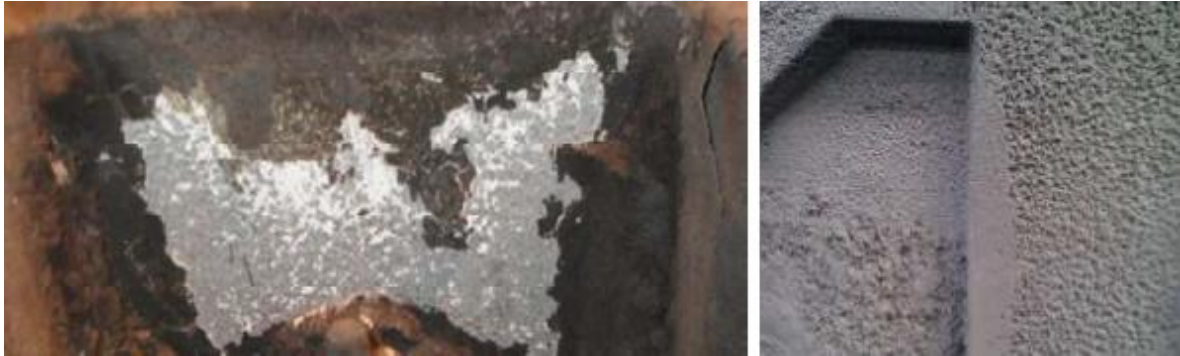
Bu hata bir defa kaldırıldığında ardında kaba-sert ve çukurlu bir yüzey bırakır (Şekil 3b). Bunun sonucunda da pürüzlü yüzey macunla doldurulmalı veya taşlanmalıdır, bu da zaman alıcı ve masrafları arttıran bir işlemdir. Bu döküm hatası malzeme iç yapısını da etkiler, örneğin: sfero dökme demirlerde 0.5 – 1.0 mm yapıda bozulma gözlemlenebilir. Grafit yapı bozulması grafitlerin yüzeyde lamellar yapıya dönüşmesi olarak tarif edilir [1].

Şekil 3: Döküm yüzeydeki hatalar (a); hatanın ayrılması sonrasında döküm yüzeyinde etki (b)

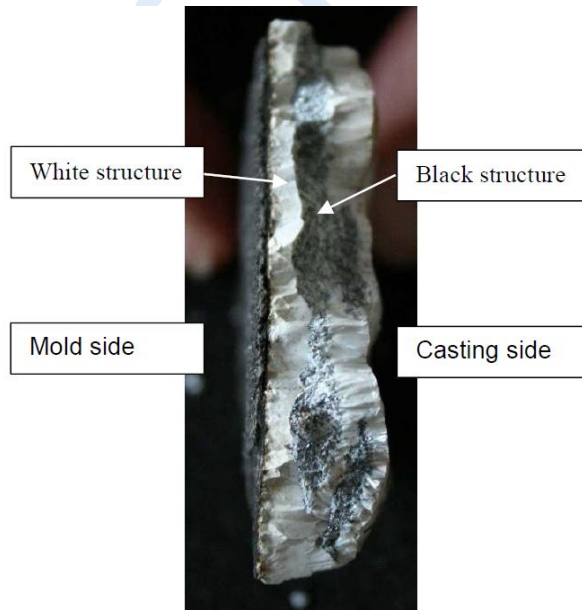
Kalıp malzemesi tarafından (demire doğru) alınan bir parça beyaz film/tabaka (şekil 4) taramalı elektron mikroskobu (SEM) ile incelendi. Numune hazırlanırken, bu tek parça üç küçük parçaya kesildi ve altınla kaplanarak elektron mikroskobunda analiz edildi.

Şekil 4: Siyah inklüzyon ile beraber Beyaz film/tabaka halinde oluşan döküm hatası

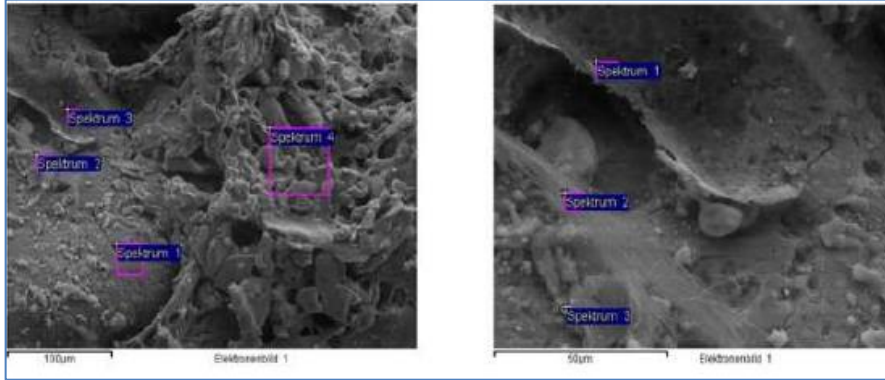
Kapsül içine alınan kaplanmış haldeki kum taneleri aşağıdaki fotoğraflarda görülebilir (Şekil 5). Daha uzaktan alınan görüntüde (Şekil 5 sol) 1.bölgeden alınan kimyasal spektrum (spektrum 1) gösterdi ki kum taneleri karbon ve demir inklüzyonları içeriyor. Bunun yanı sıra sülfür ve karbon içeren bir kum tanesi de spektrum 3' de görüldü. Daha yüksek

büyütmelerde (Şekil 5 sağ) karbon inklüzyonlarının büyük ihtimalle bağlayıcı köprülerinden kaynaklandığı görülebilir. Bu varsayım spektrum 1'de görülen sülfür ve carbon bileşenlerinden dolayı doğrulandı. Böylece karbon ve sülfürün kalıp malzemesi için kullanılan reçine bazlı bağlayıcıdan kaynaklandığı ve döküm hatasına neden olduğu tasdik edildi. Bu görüntüler ayrıca kaplama alanını (spektrum 3) ve lifli/fibröz silisyumu (spektrum 2) da gösteriyor.

Şekil 5: Kalıp malzemesi tarafından SEM görüntüleri

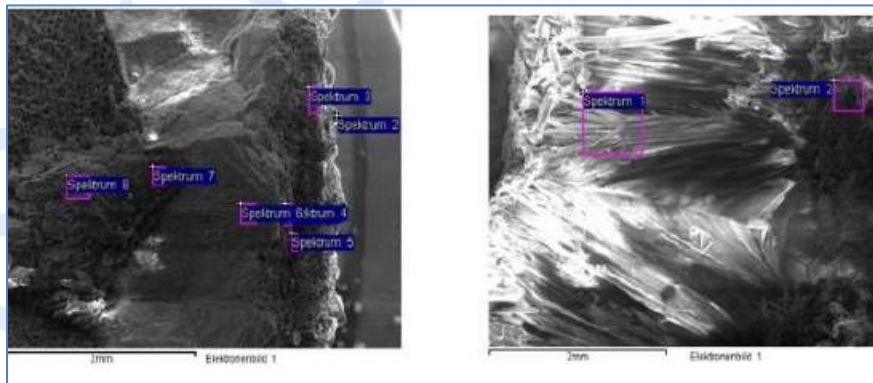
Elektron mikroskobunda döküm hatası üstünde daha yüksek büyütmelerde (Şekil 6 sol) kompakt beyaz ve siyah mercan şekilli fazlar görülebiliyor. Bu kompakt beyaz yapı saf silisyum ve oksijenden oluşuyor. Mercan şeklindeki faz ise başlıca karbondan oluşuyor.

Detaylı bir elektron mikroskobu analizinin yanı sıra bu döküm hatası x-ray kırınımı (XRD) testiyle de analiz edildi. Bu test sonucunda numunenin amorf SiO₂ ve koloidal karbon içerdiği onaylandı.

Şekil 6: Numune kesit alanından SEM görüntüleri

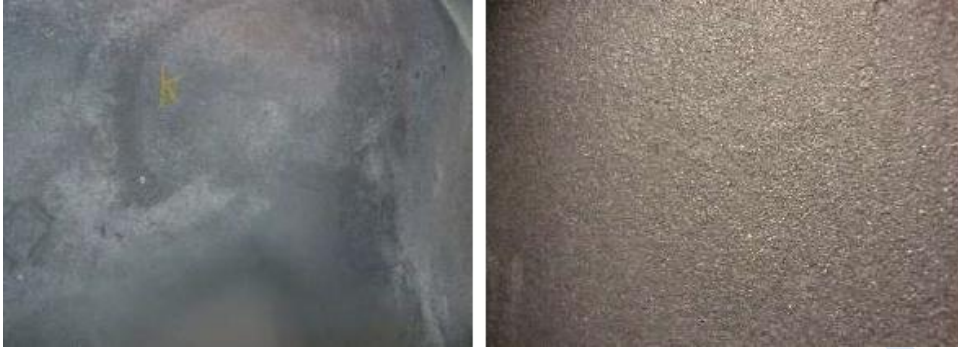
Organik yerine inorganik bağlayıcı kullanılan deneyler esnasında döküm hatasının zararının olumlu bir şekilde azaldığı gözlemlenmiştir. Döküm yüzeyinin döküm kusurlarından arındığı ve herhangi bir çukur-boşluk oluşmadığı gözlemlenmiştir. Bu deneyler, organik bağlayıcı yandığında karbon içeren atmosferlerin bu döküm hatası üzerinde olumsuz etkisi olduğu doğrulanmıştır. İnorganik bağlayıcı teknolojisi şuanda kısıtlı kullanıma sahiptir çünkü bu bağlayıcıların aşırı sıcaklıklarda kullanımı kalıp malzemesinin şiddetli bir şekilde sinterlenmesine sebep olur.

**Şekil 9: Solda:furan reçineli sistem-geri kazanılmış kum ve zirkon bazlı kaplama
Sağda:inorganik bağlayıcı sistemi-yeni kum ve zirkon bazlı kaplama**

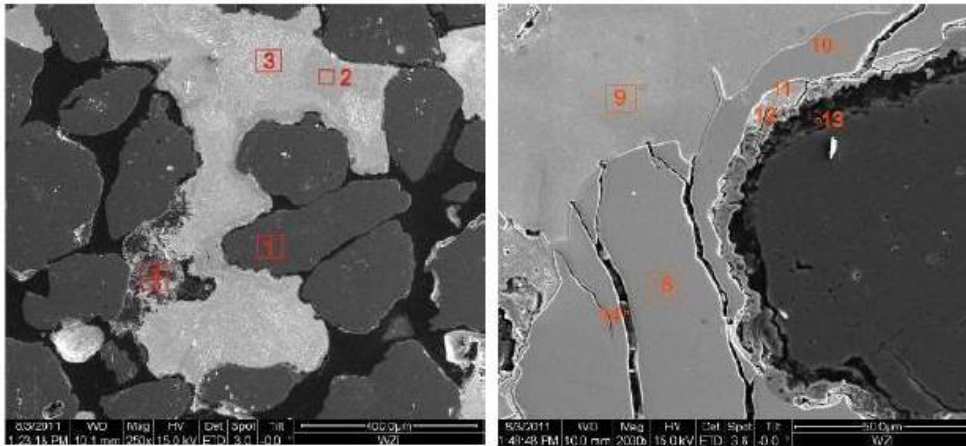
Metalle kaplanan/metallenen katmanların daha sonraki analizlerde kalıp malzemesi tarafında aynı kimyasal reaksiyonlar tespit edilmiş. Dijital mikroskop görüntüleri de gösterdi ki kum taneleri arasındaki bir reaksiyon film oluşumuna neden oluyor. Burada oluşan fazlar silisyum, karbon ve oksijen içerir. Bu fazların detaylı SEM analizinde metalik bir matris spektrumlar 2 ve 3' de ve spektrum 1' deki bir kum tanesinde görülüyor. Tepkime fazları kum tanelerinin ve metalik matrisin arasında görülebiliyor. Bu fazlar başlıca demir, karbon ve karışık faz (spektrumlar 4, 12 ve 14) olarak görülüyor. Spektrum 12' de ise potansiyel olarak FeO (demir oksit) oluşuyor.

Şekil 10: Analiz edilen numunelerin SEM görüntüleri [19]

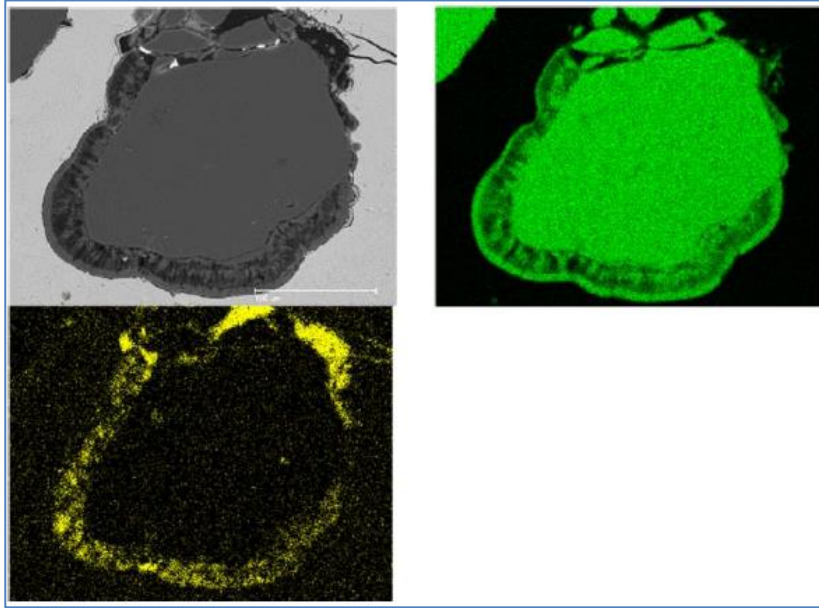
Kimyasal element haritanıdırma görüntüleri daha açıkça gösterdi ki metalik faza doğru reaksiyon sonucu büyüyen filmler mevcuttur. Bu reaksiyon sonucu oluşan ürünler silisyum, oksijen ve karbon hiçbir şekilde demir içermiyor, bu sonuç element dağılım görüntülerinde çok net bir şekilde belli oluyor. Kum tanesi üstünde kaplama tabakasından

kaynaklanan bir alüminyum zenginliği/yoğunluğu gözlemlendi, bunun anlamı burdaki reaksiyonda oluşan fazlar döküm tarafında oluşan fazlarla aynıdır.

Şekil 11: Sol: Reaksiyon sonucu oluşan filmler ile tek bir kum tanesi, Orta: Silisyum element haritalandırma, Sağ: Karbon element haritalandırma [20]

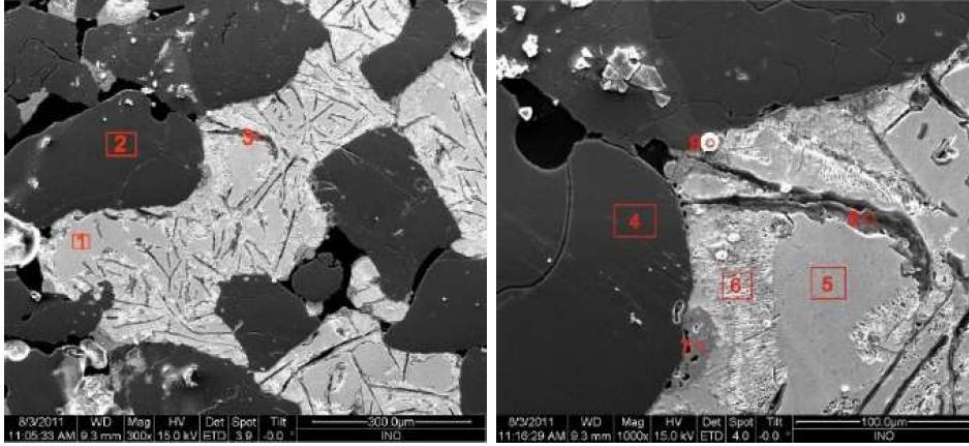
SEM analizi quartz tanelerinin metalin tane aralarına sızacağı kadar büyük ölçüde sinterlendiğini gösterdi. Filmlerin kalıp malzemesi, eriyik ve kaplama katmanları arasında olduğu görüldü. Spektrumlar 2 ve 4 çok düşük ölçüde (2-4 %) karbon parçacıklarının da görülebildiği quartz taneleridir. Daha açık renkli inklüzyonlar ise eriyiktir (spektrum 5). Spektrum 8' de ise silisyum (%26.3), oksijen (56.1%) ve düşük miktarda demir (%9) ve karbondan (%9) oluşan film görülebilir. Döküm yüzeyinde istenmeyen herhangi bir oyuk/çukur bulunmadığı için bu reaksiyonlar kalıp malzemesinde gerçekleşmiştir ve Si-O- C fazları metal inklüzyonlarla birlikte oluşmuştur.

Şekil 12: Temas yüzeyi, kalıp malzemesi kaplama tabakası ve eriyik analizleri [19]

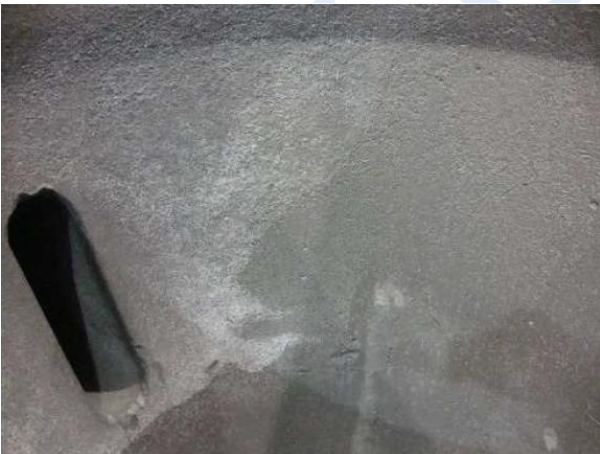
Şekil 13: Döküm yüzeyi, standarttan (solda) manganlı boya'ya geçiş (sağda)

Bu görüntüde standard boya ile manganlı boya arasında fark açıkça gösteriliyor. Bu durumda yüzeyde herhangi bir şekilde çukur-oyuk-boşluk gözlemlenmedi ve kusursuz bir yüzey elde edildi. Bu deneyin tek dezavantajı metallenme katmanını ayırmadaki zorluktadır, bu da temizlik açısından oldukça fazla bir iş yükü gerektirdi.

Bu deneyler sonucunda yüksek silisyum içeren boya'nın düşük silisyum içeren boyalara göre daha zararlı/şiddetli döküm hatalarının oluşumuna neden olduğu görülmüştür. Boyalara farklı mineraller eklendiğinde, döküm hatalarının değişen oranda etkilendiği görülmüştür. Bu hata sadece döküm yüzeyinde değil kalıp malzemesinde de tespit edilmiştir. Boya ile ilgili bir dizi deneyin sonuçları gösterdi ki bu döküm hatasının şiddeti mangan içeren kaplamalarla azaltılabilir.

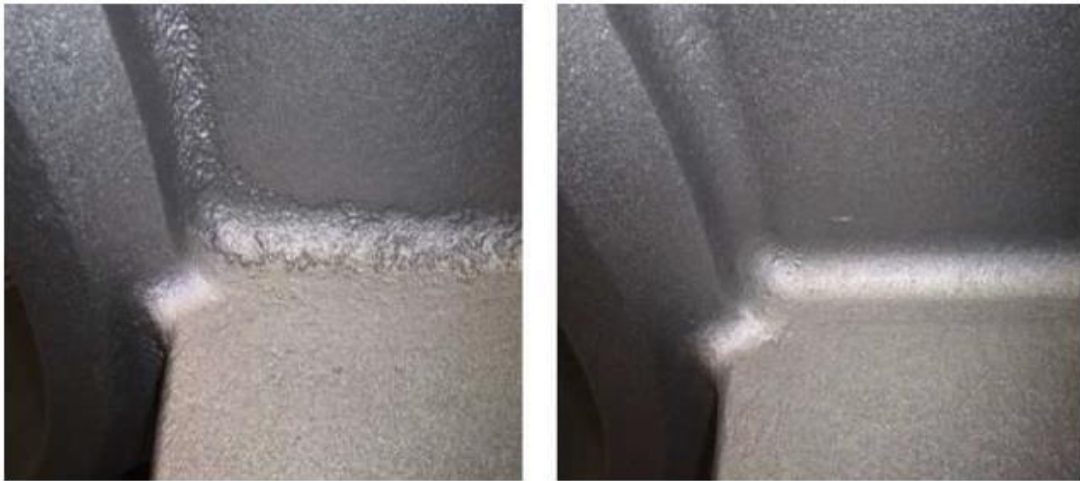
Yüzeydeki düzelmeler açık bir şekilde şekil 14' te görülebilir.

Şekil 14: Mangan emdirmesiz kaplama (solda), mangan emdirmesli kaplama (sağda). Üst katman olarak alüminyum-silisyat kaplama kullanılmıştır.

Mangan içeren boyalar düşük sinterg sıcaklığına sahip oldukları ve güçlü metalleme katmanları oluşturdukları için, mangan içeren kaplamalar emdirmeli kaplama metodu olarak tasarlandı. Bu teknolojinin kullanım alanı mevcut durumda çok kısıtlı ve tamamen döküm parçanın büyüklüğüne/ebatına bağlıdır.
