**«DISA Kalıplama Hattı Aşılama Sistemi PM Analizi»**  
**«PM Analysis of DISA Moulding Line Inoculation System»**

**Sedat Geveli**  
**(Demisaş Döküm Emaye Mamulleri Sanayi A.Ş.)**

## **AŞI KAYNAKLI PARÇA SAKATINI ORTADAN KALDIRMAK**

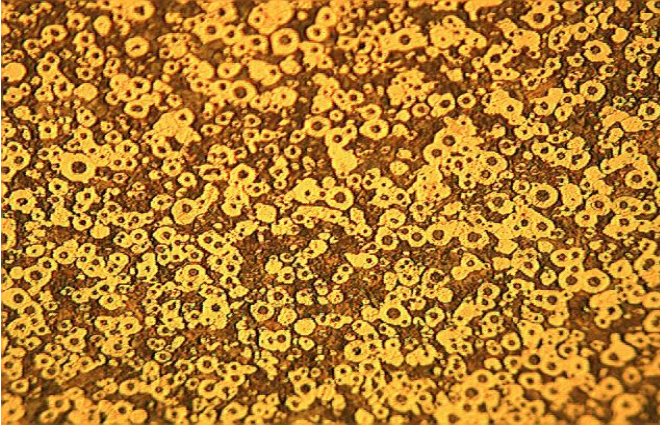
AŞILAMA MALZEMESİ KULLANILARAK DÖKÜLMÜŞ  
METALİN MİKRO YAPISI

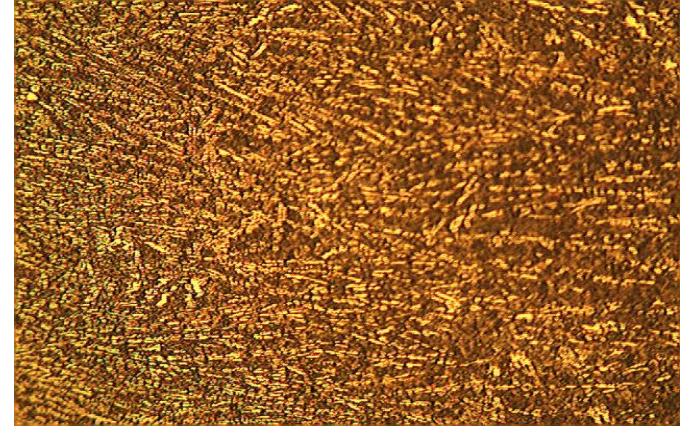
- Aşılama malzemesi dökülen metal içinde grafit yapı oluşmasını sağlar. Grafit yapı oluşmadığı takdirde metalde beyaz yapı (cementite) oluşur. Kesinlikle metal yapısında istenmeyen bir durumdur.
- Mikro yapısı bozuk olan aşılamasız malzemeler müşteri şikayeti olarak geri dönmektedir.

AŞILAMA MALZEMESİZ  
DÖKÜLMÜŞ METALİN MİKRO YAPISI

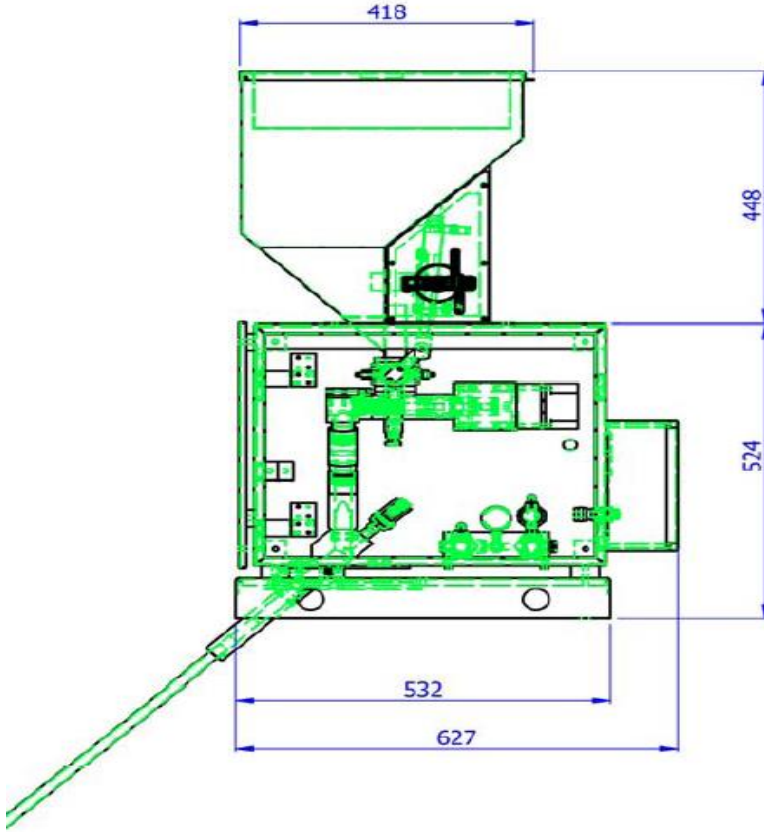
- Boru tıkanıldığında, sistem boru tıkalı arızası vermemektedir. Döküm devam ettiğinden aşılmasız malzeme dökülmektedir. Operatör aşırı akmadığını gördüğü zaman müdahale etmektedir.

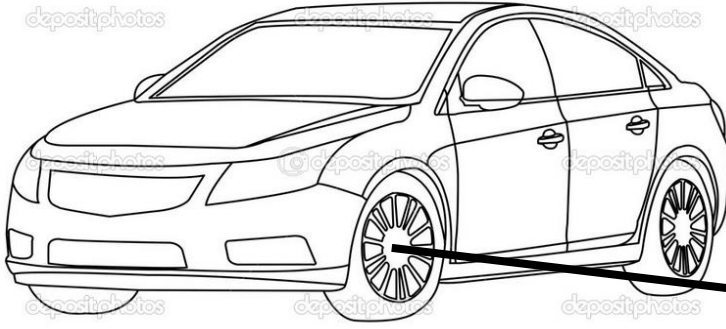
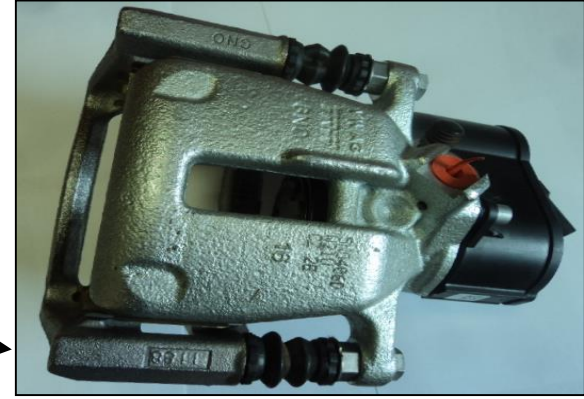
Fren Emniyet Parçası

- Aşılmasız dökülen emniyet parçası otomobile takıldığı zaman, kaza yapma riski olduğu gibi araçların servis geri çağırma durumu ortaya çıkabilir.

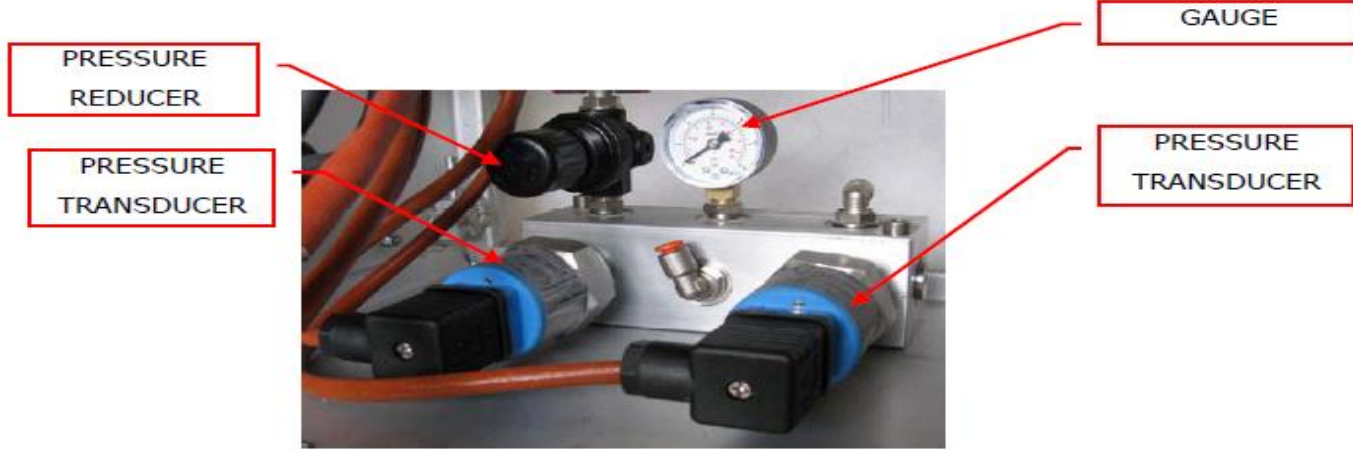
### ÇÖZÜM A :

- Makine üzerinde bulunan regülatör ve manometre çalışma aralıkları 1-10 bar aralığındaydı, Makinanın basınç ayarı milibar cinsinden yapıldığından hassas ayar yapılamamaktadır.
- Manometre ve regülatör, 0-1 bar aralığında hassas ayar yapılabilecek şekilde seçilerek yenilenmiştir.

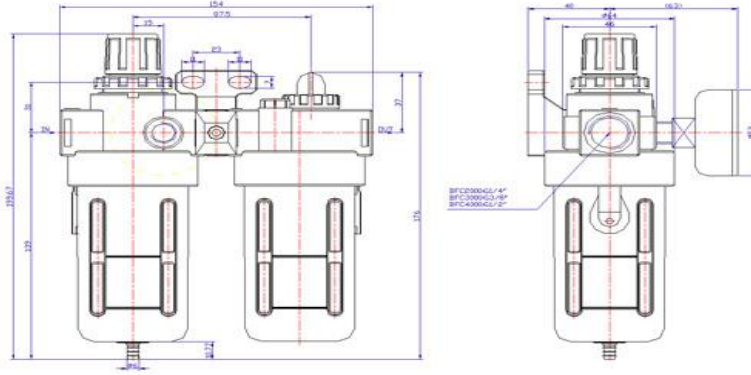
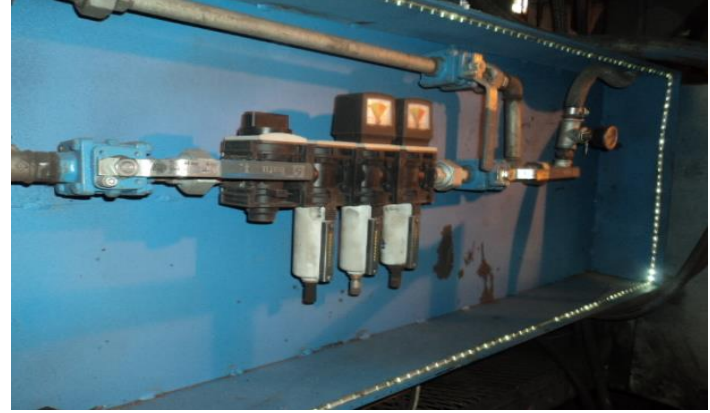
**ÇÖZÜM B :**

- Kompresör dairesi ile ilgili ünite arasındaki mesafenin uzak olması nedeni ile basınçlı havada kondens oluşmaktadır.
- Hava içindeki kondensi almak için, Pnömatik sisteme şartlandırıcıya ek olarak kaba filtre (0,1 Mikron) ve hassas filtrasyon (0,01 Mikron) sistemi ilave edilmiştir.
- Aşılamaya kuru hava verilmesi sağlanmıştır.

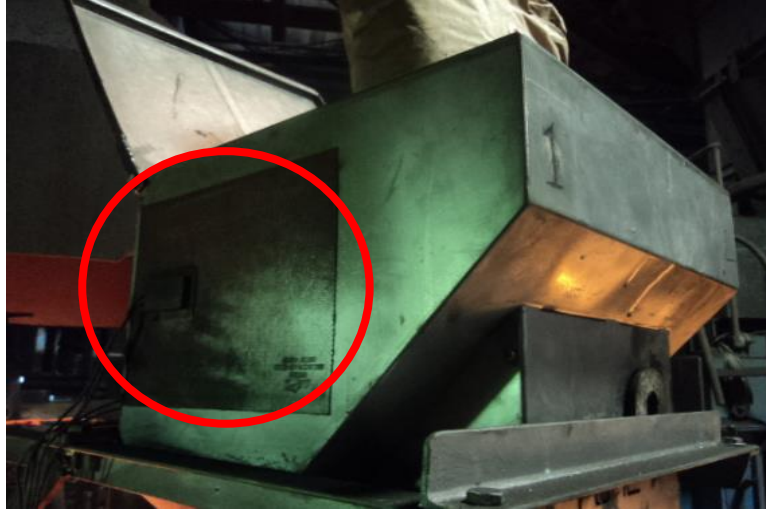
### ÇÖZÜM B :

- Aşılama malzemesinde nem kaynaklı yapışmaları önlemek amacıyla, silo yanlarına sıcaklık kontrollü ısıtıcı rezistans konulmuştur.
- Aşılama malzemesinin sıcaklığı sabit tutulması sağlanmıştır.

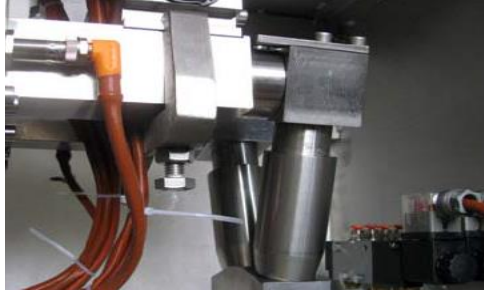
Mevcut Sistem

- Mevcut sistemde aşı akış kontrol fotoseli ve rölesi yoktu, Aşı akışının kontrolü, operatör tarafından kontrol ediliyordu,
- Sisteme aşı akış kontrol fotoseli montajı yapabilmek için, mevcut adaptör sökülerek, yeni adaptör resmi çizdirildi. Fotosel ve röle montajı yapıldı. Aşı akışı kontrol altına alındı.

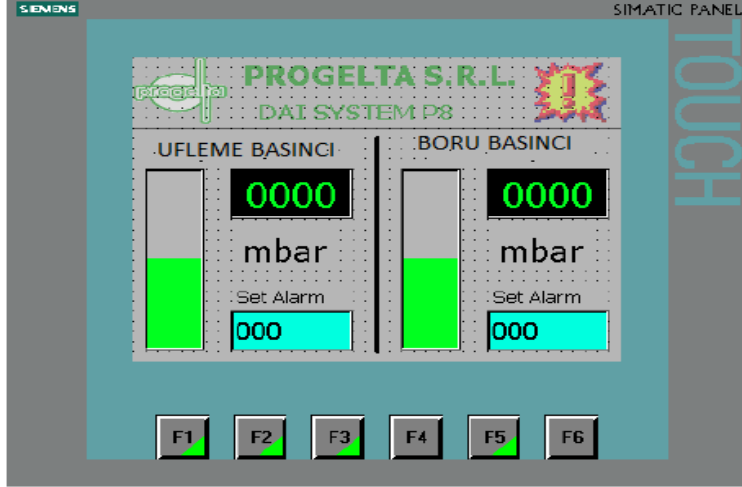
### ÇÖZÜM D :

- Mevcut sistemde, operatör ikaz set değerlerini istediği gibi ayarlayabilmektedir, bazen limit dışı ayarlayabiliyordu, sistemde ikaz vermiyordu.
- İkaz set değerlerine sınırlama getirildi, ölçüm limit değerleri, operatöre bağlı olmaksızın otomatiğe alındı.
