**7<sup>th</sup> International Ankiros Foundry Congress**  
**7. Uluslararası Ankiros Döküm Kongresi**

## **«Döküm Hatalarının Karakterize Edilmesi ve Besleyici Gömlekleri ile İlişkileri»**

### **«Characterization of Casting Defects and Their Relation With Riser Sleeves»**

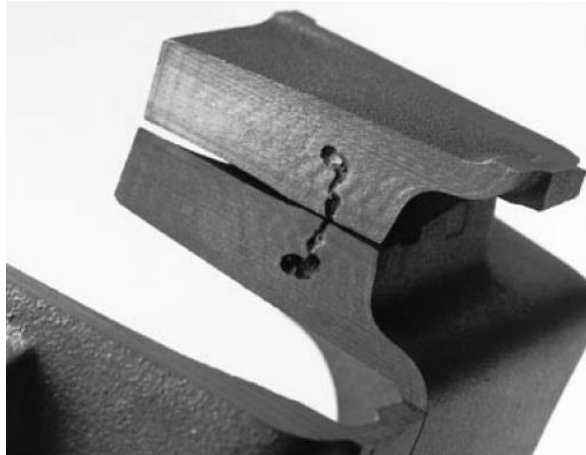
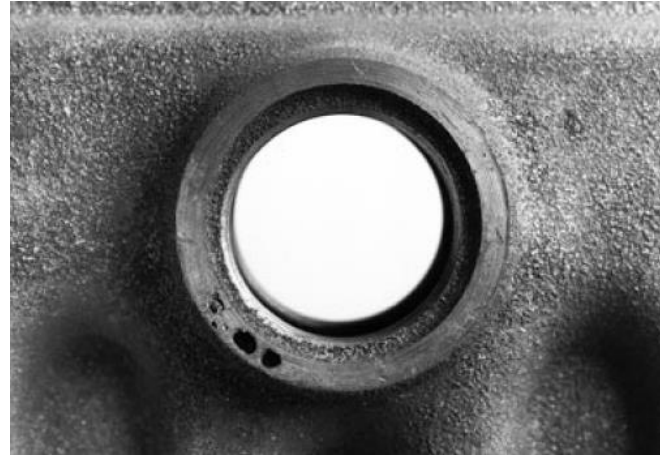
Sıvı metal içerisine değişik etkiler sonucu karışan farklı gazların yüzey ve yüzeye yakın kısımlarda metlin katılaşması sonrasında hapsolması sonucu görülmektedir. Katılaşma sırasında gazın temas ettiği metal yüzeyine uyguladığı basınçtan dolayı pürüzlülüğü az olan bir görüntü elde edilir.

Döküm parça üzerindeki gaz hatası [IKO]

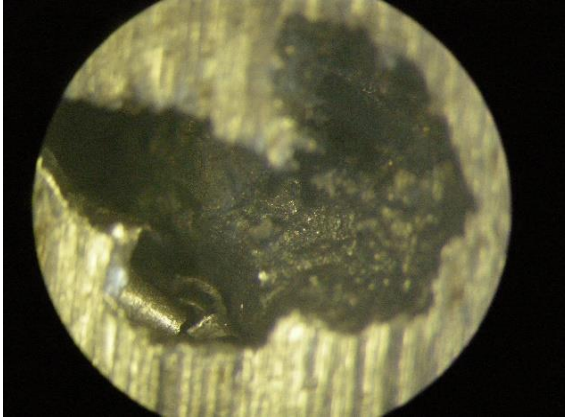
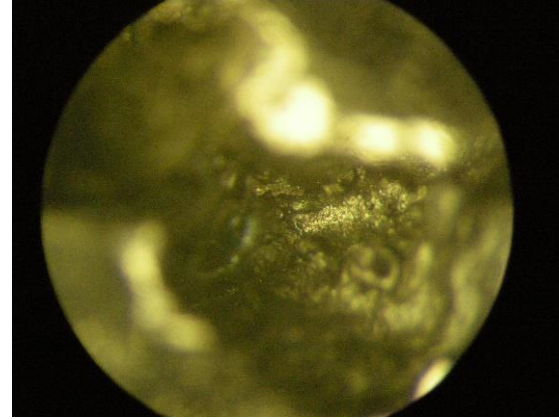
Gaz hatası stereo mikroskop görüntüleri (soldaki görüntü 2X büyütme, sağdaki görüntü 4X büyütme)

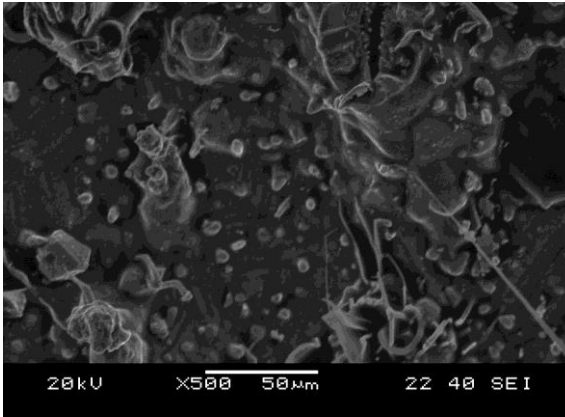
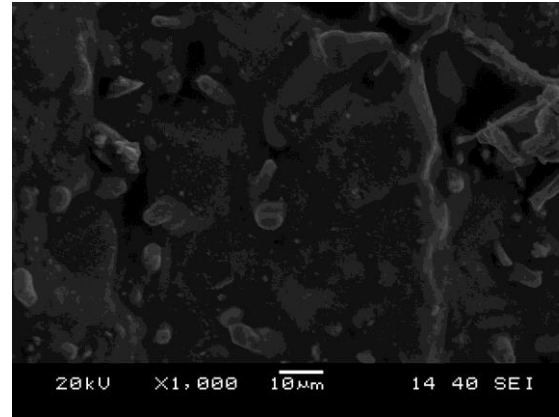
Gaz hatası SEM görüntüleri

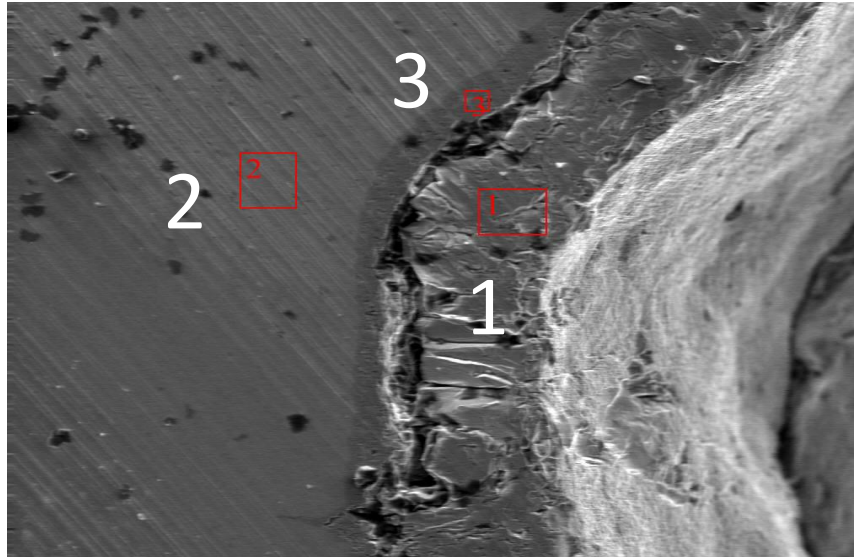
Gaz hatası kesit görüntüsü ve EDS alınan bölgeler

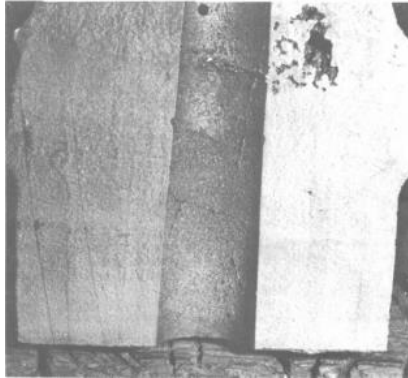
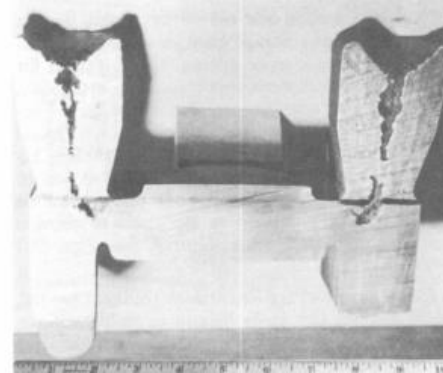
Çekinti hatalarının genellikle besleyici kullanılmamasından veya yetersiz besleyici kullanılmasından kaynaklandığı bilinmektedir. Besleyici içerisindeki metalin beslenecek bölgeye ulaşamaması ve bu kısımlardaki metalin düzensiz katılaşması sonucu ortaya çıkmaktadır. Hata yüzeyi gözle incelendiğinde pürüzlü bir yüzey olduğu görülmektedir. Pürüzlü görüntünün nedeni düzensiz katılaşan dendritik yapı olduğu bilinmektedir.

Döküm parça üzerindeki gaz hatası [TÜDOKSAD Döküm Hataları Atlası, s.119-121]

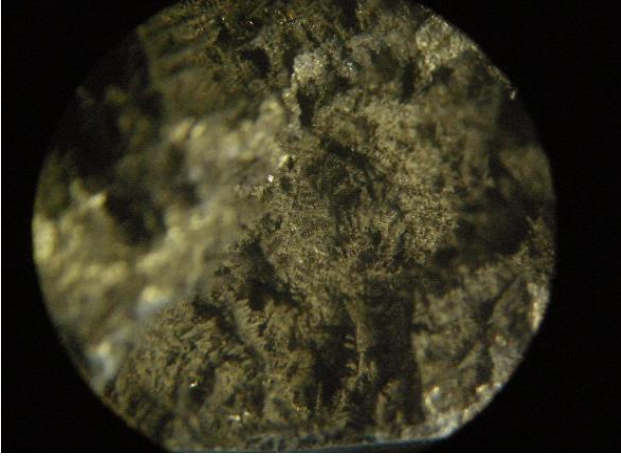
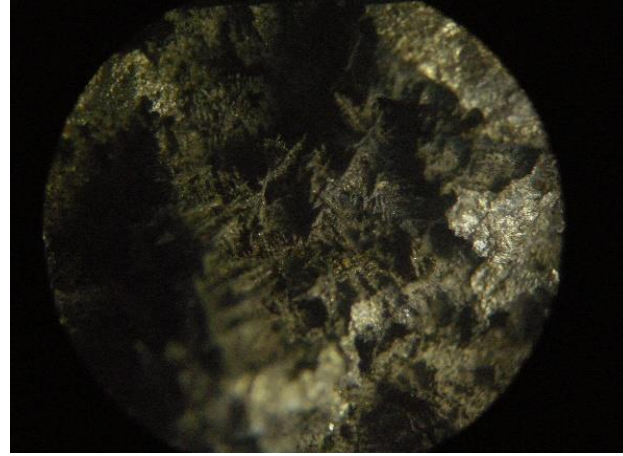
Çekinti hatası stereo görüntüleri (4X büyütme)

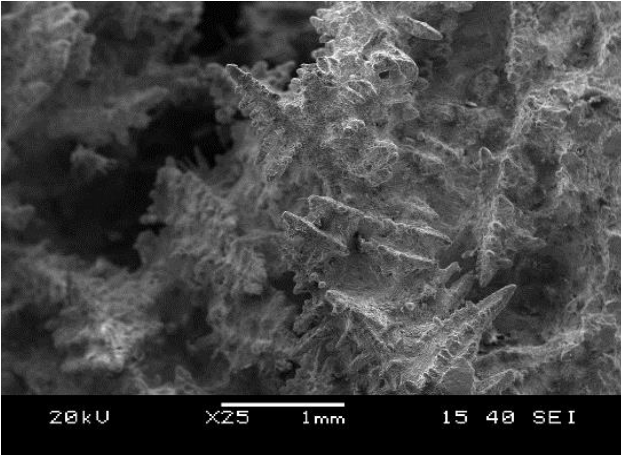
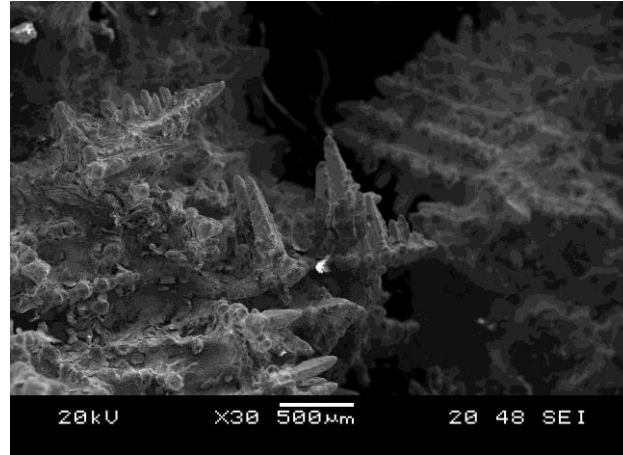
Çekinti hatası SEM görüntüsü

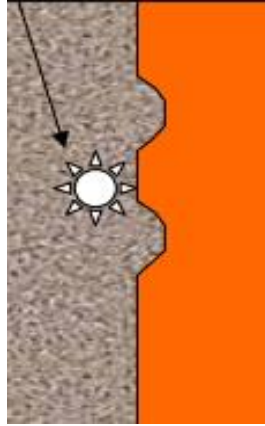
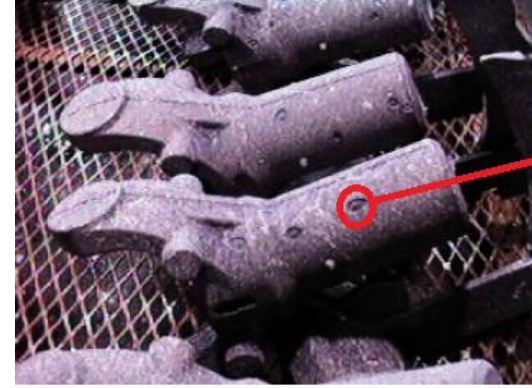
Balıkgözü hatası oluşumuna dair iki teori bulunmaktadır. İlk teoriye göre hata sıcak sıvı metalin kalıp kumu içerisindeki flor esaslı besleyici gömlek kalıntılarıyla teması sonucu oluşur. İkinci teoriye göre sıvı metal ile temas eden kalıp kumunun yüzeyinde bulunan yanmamış ekzotermik kalıntıların reaksiyona girmesi sonucunda yüksek bir enerji ortaya çıkar [Aufderheide, 2002; Alagarsamy, 2005]. Ortaya çıkan enerji sıvı metal katılaştırken yüzeyde bölgesel çöküntülerin oluşmasına neden olur. Oluşan hatanın görünümü balıkgözüne benzediği için balıkgözü hatası olarak isimlendirilir.

Balıkgözü hatası yüzey görüntüsü [Aufderheide, 2001]

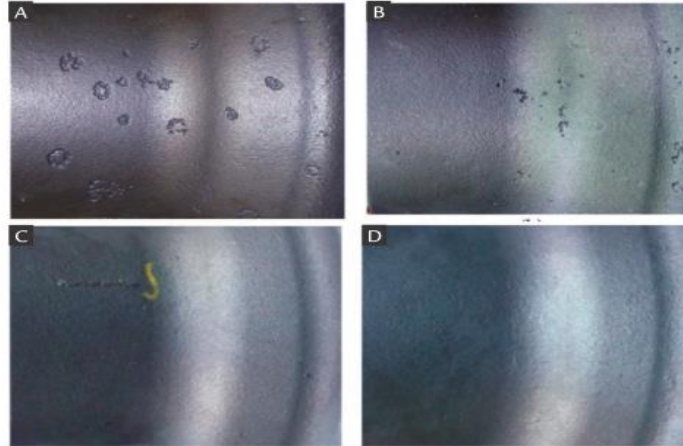
Balıkgözü hatası yüzey karşılaştırmaları

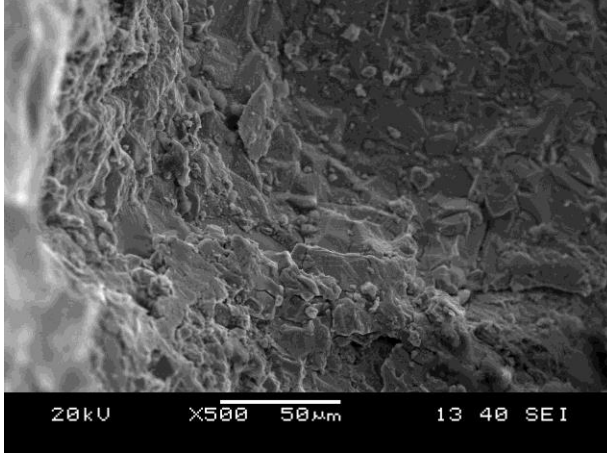
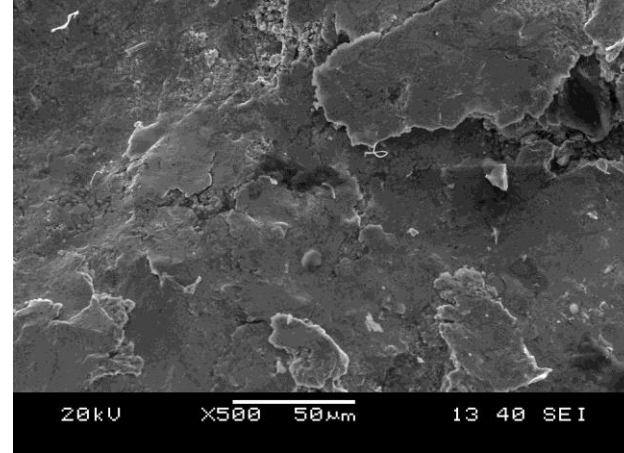
A-Balıkgözü hatası SEM görüntüsü, B- Düzgün katılaşmış metal yüzey SEM görüntüsü

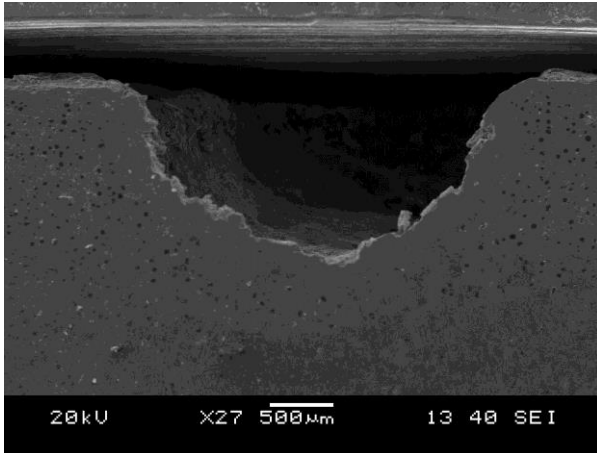
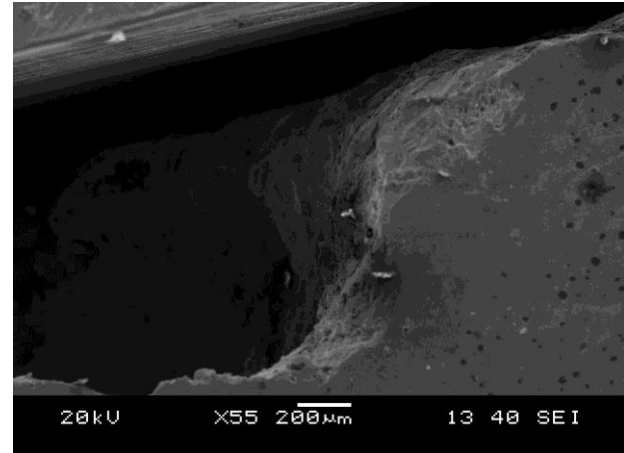
Balıkgözü hatası farklı büyütmelerde SEM görüntüleri

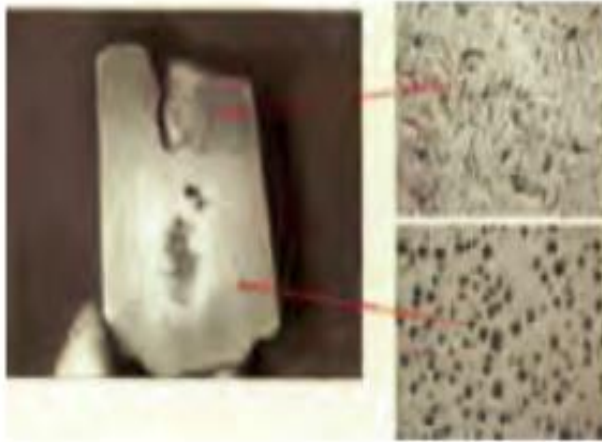
Besleyicinin üst ve alt kısmından alınan mikroyapı görüntüleri [Rosário, 2013]

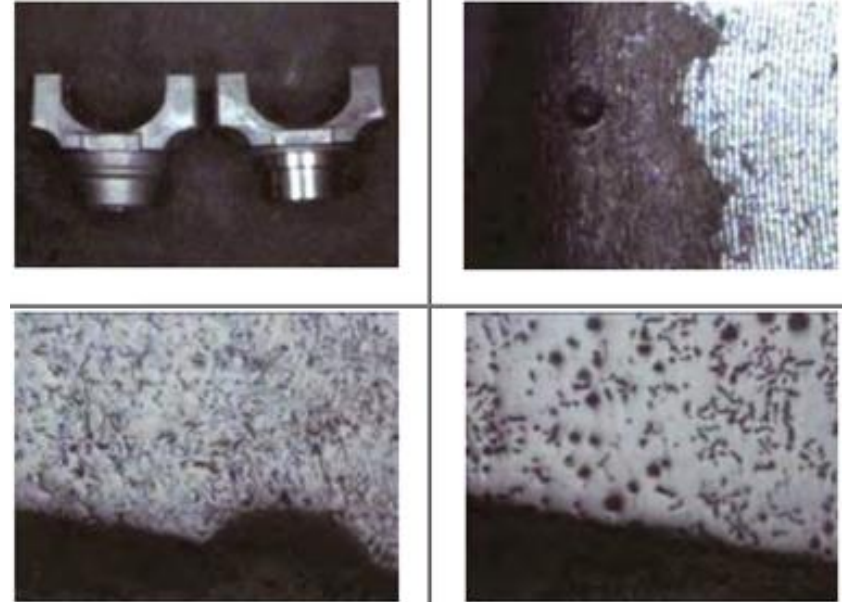
Yapraksı grafit oluşum hatası olarak bilinmektedir. Küresel grafitli dökme demirlerde kimyasal kirlilikler sonucu ortaya çıkan hatadır. Kullanılması gereken modülden daha yüksek modülde besleyici gömlek seçilmesi veya fazla alüminyum içeren yüksek ekzotermik özellikli besleyici gömleklerin kullanılması ile gömlek yapısındaki alüminyum başta olmak üzere bazı kimyasal kirliliklerin sıvı metale karışması ile ortaya çıkar. Kapalı besleyici gömlek kullanımı ile ortaya çıkar. Kapalı besleyici sistemlerinde söz konusu bileşenler gömleğin reaksiyonu sırasında veya sonrasında yapıdan uzaklaşamayacağı için sıvı metal yapısına karışması daha kolay olmaktadır. Sıvı metalde meydana gelen kimyasal etkileşim ile katılaşma sırasında grafitlerin küreselleşmesi engellenmekte ve yapraksı grafit oluşumu görülmektedir.

Bozulmuş grafit yapısı mikroyapı görüntüleri [Rosário, 2013]

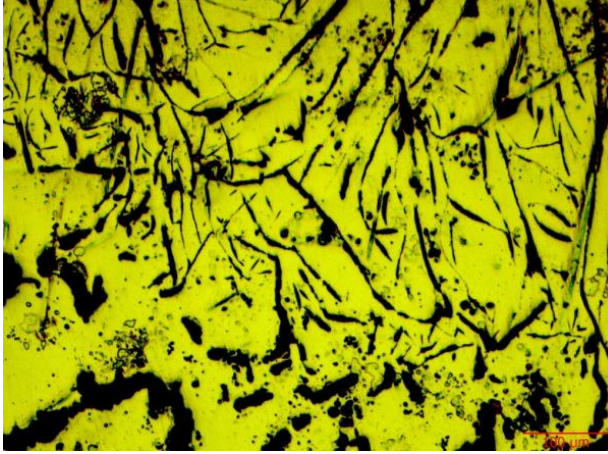
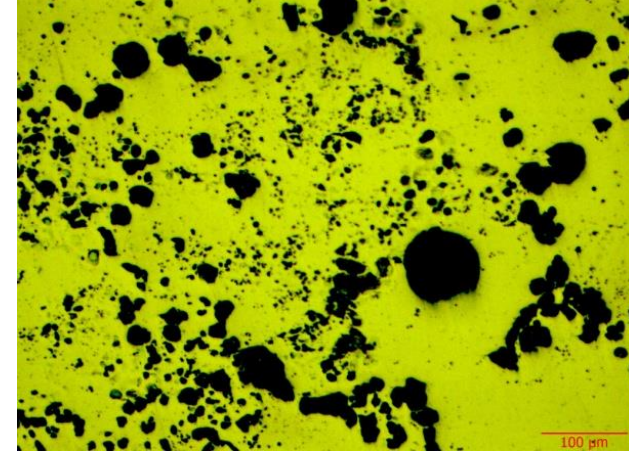
Bozulmuş grafit yapısı (100X büyütme)

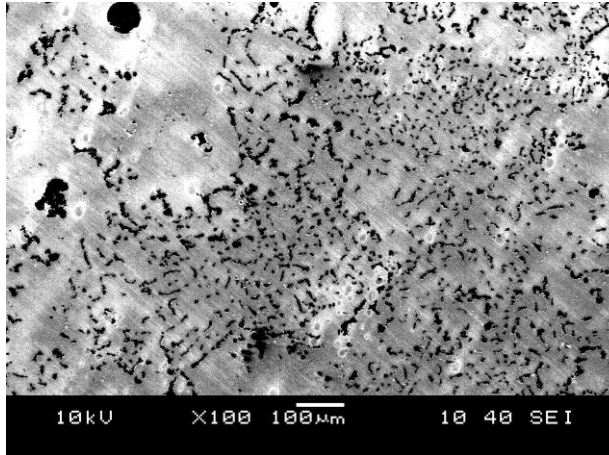
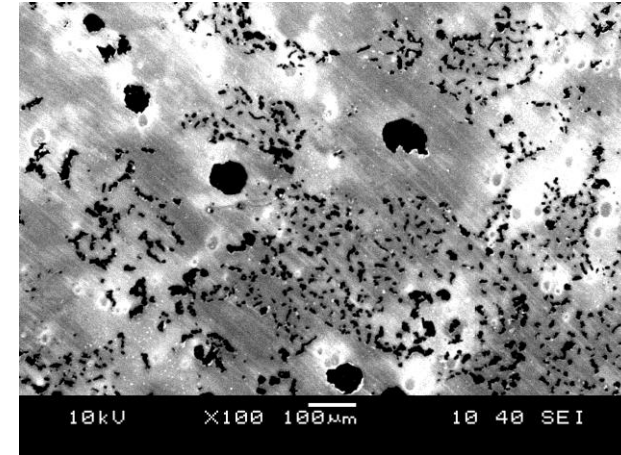
Küresel grafit bozulması SEM görüntüsü
