# DÖKÜM KUMUNA KARIŞAN BESLEYİCİ GÖMLEK ARTIĞININ DÖKÜM YÜZEYİNE OLAN ETKİSİ

Çukurova Kimya Endüstrisi A.Ş.

10 Kasım 2006

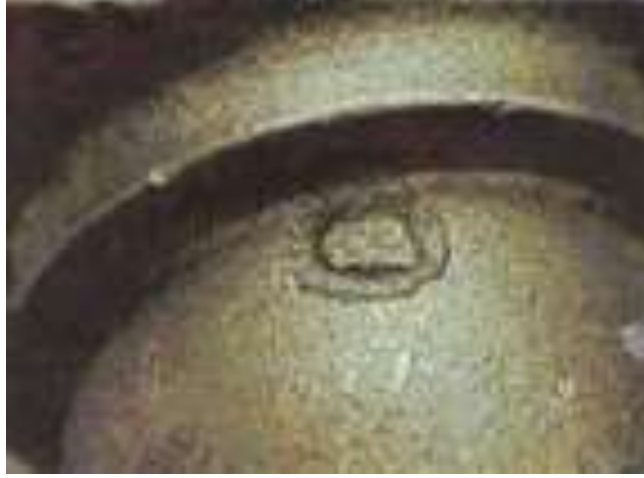
# Balıkgözü Hatası

- Parça Yüzeyinde
- Kenar kısımları parça içinde girinti yapmış
- Orta kısımda şekil bozukluğu

- Bentonitli kumlarda
- Eksotermik besleyici kullanıldığında

- Eksotermik besleyici gömlek artığının fazlalığı
- Besleyici gömlek içerisinde flor miktarının fazlalığı
- Kalıplama kumunda kil taneciklerinin bulunması
- Yanmamış besleyici gömlek artıkları

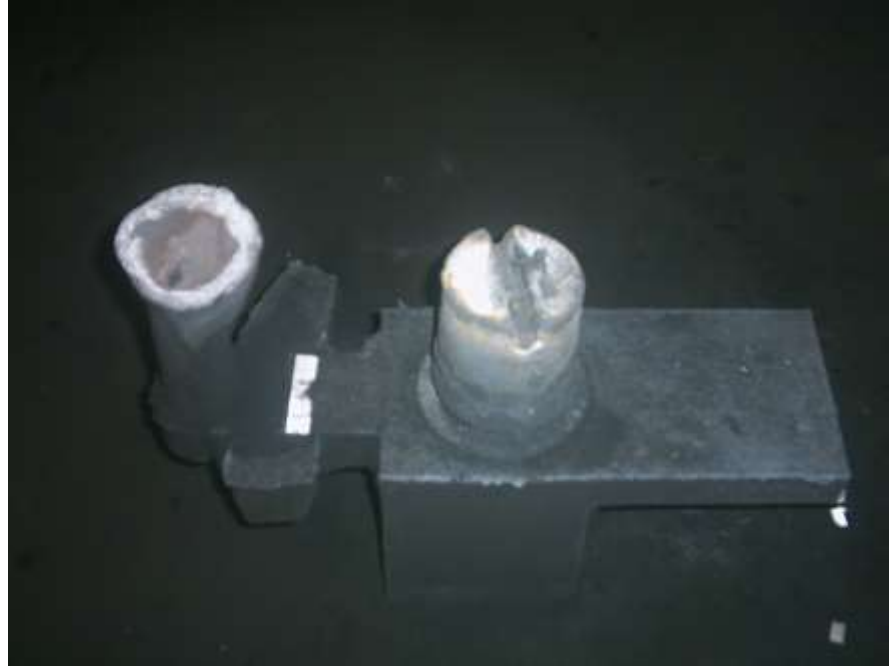
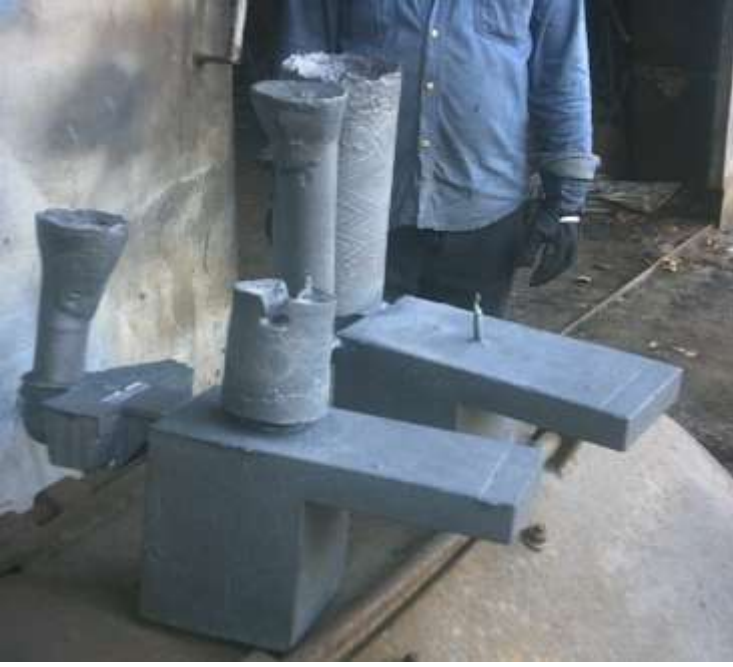
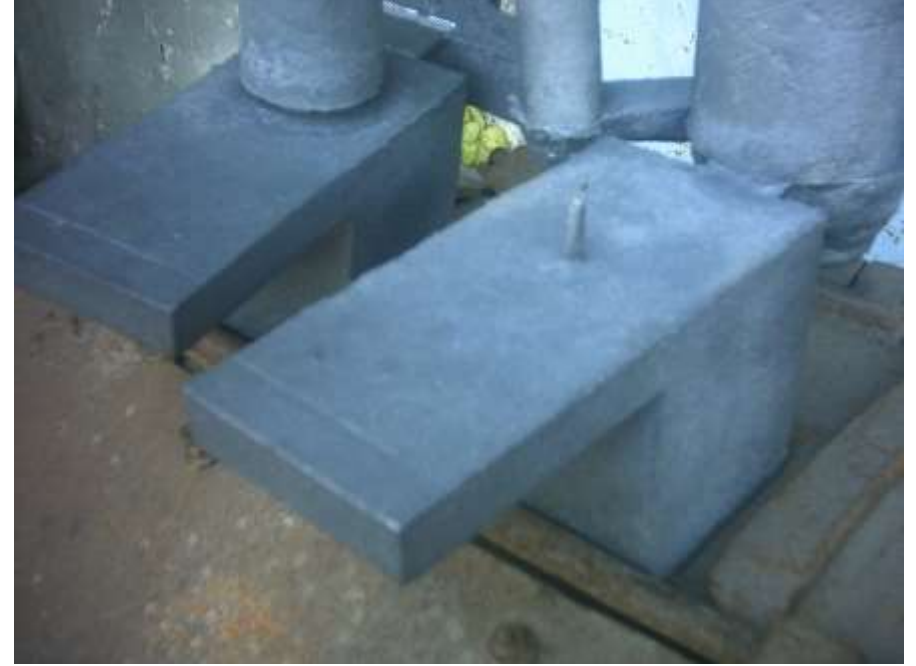
**Her üç dökümde de Balıkgözü hatasına rastlanmadı**
