# Balık Gözü ve Flor Kaynaklı Hataların Önlenmesi

## Prevention of Fisheye and Fluorine Defects

Açelya SANDIKOĞLU KANDEMİR<sup>1</sup>, Tan EMİR<sup>1</sup>,  
Haydar KAHRAMAN<sup>2</sup>, İbrahim Hayri KESER<sup>2</sup> Serkan ÇELİK<sup>2</sup>,

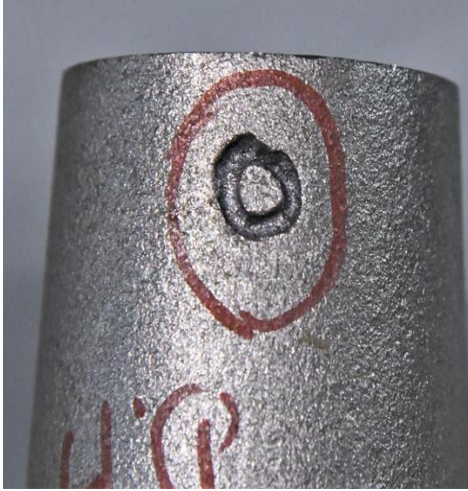
Balık Gözü Hatası

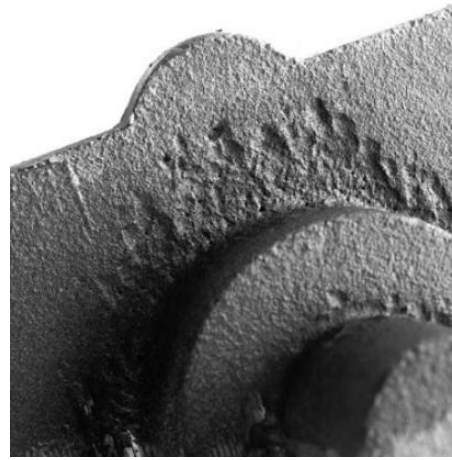
Çöküntü(pitted surface) hatası

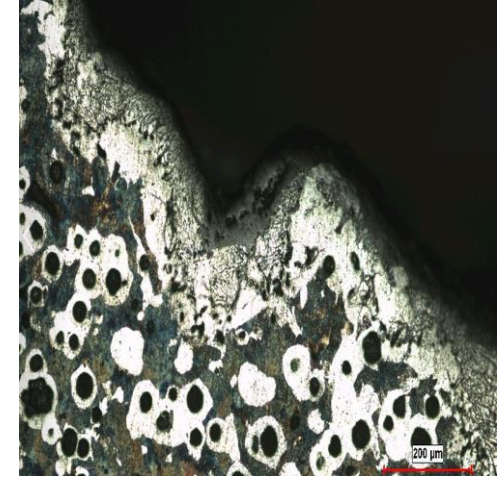
Mikroyapı Hataları

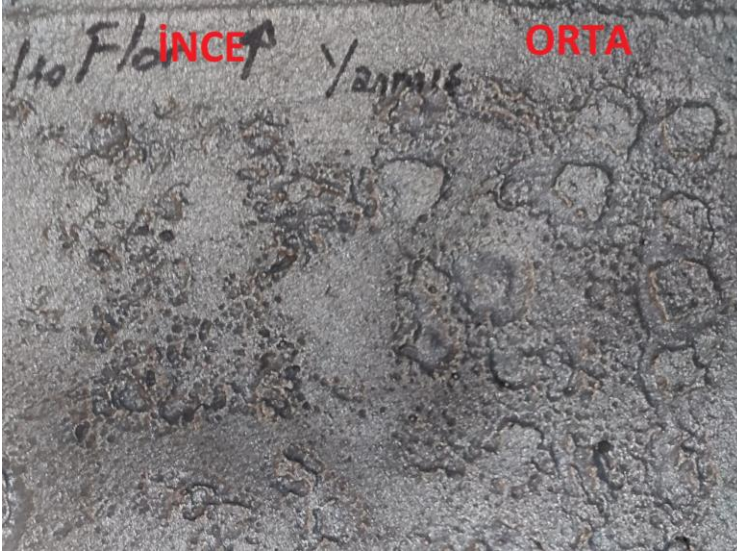
**Kum ile reaksiyona girmiş yüksek florlu ekzotermik besleyici gömlek kırıntıları**

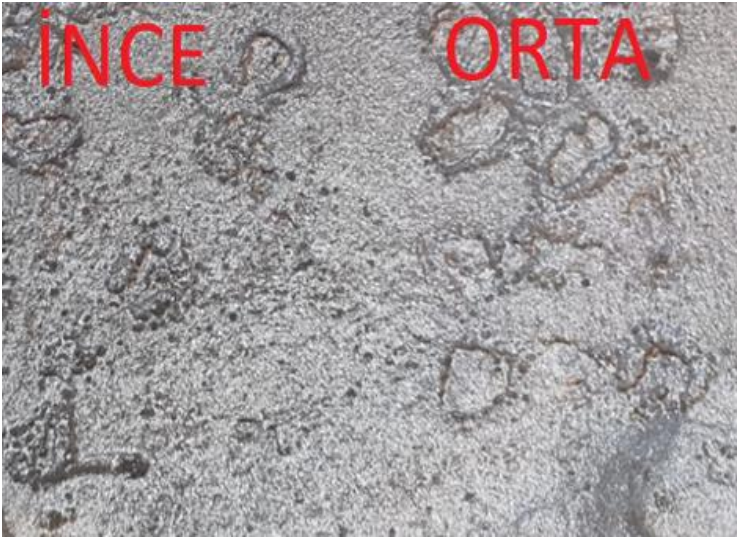
**Kum ile reaksiyona girmiş düşük florlu ekzotermik besleyici gömlek kırıntıları**

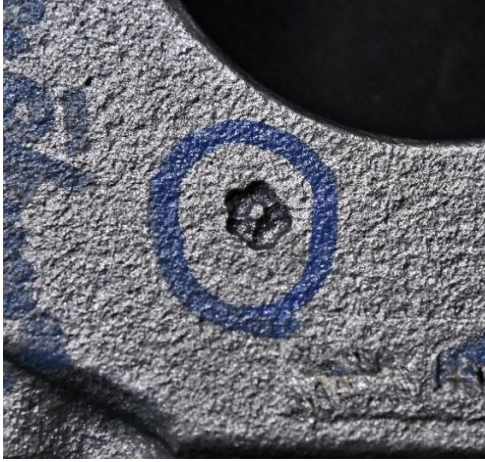
Balık Gözü Hatası

- Ekzotermik besleyiciler, kalıp bozma ve sonraki operasyonlarda kumun içine karışması engellenmelidir.
- Yalıtkan besleyici yada flor oranı düşük olan besleyiciler kullanılmalıdır.
- Karışan ekzotermik, besleyiciler kalıp kumundan elenmelidir.
- Yaş kum kalıplamada uygun bentonitlerin (yüksek montmorillonit) kullanılması.
- Yaş kum kalıplama hatlarında kumun sistem kumunun yenilenmesi genel prensiptir. Bu tip hatalarda yeni kum ilavesiyle sistem kumunun oranı artırılmalıdır.

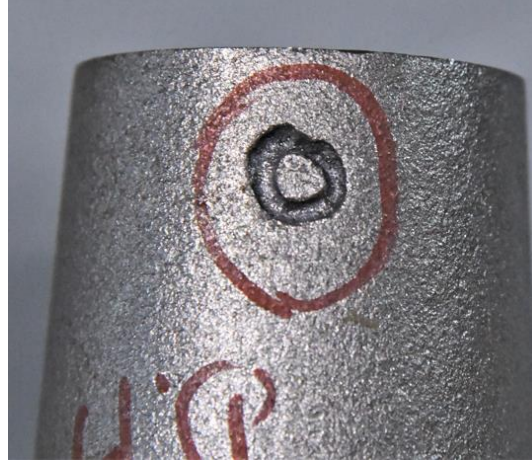
Oluk Yüzeyi pitted surface hatası

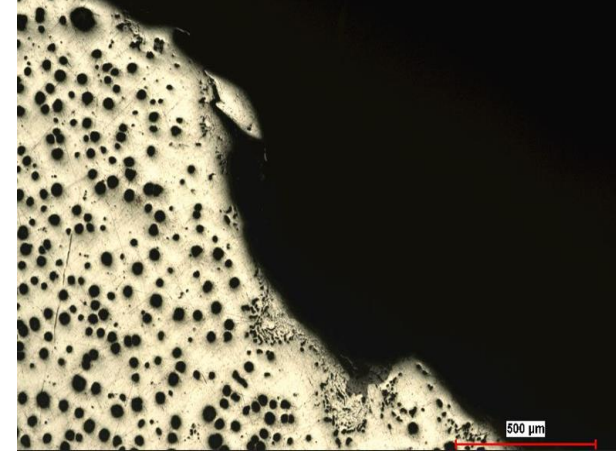
Flor kaynaklı mikroyapı hataları

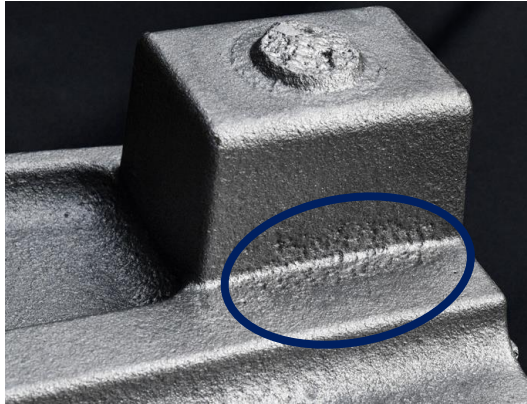
Radyus bölgesi pitted surface hatası

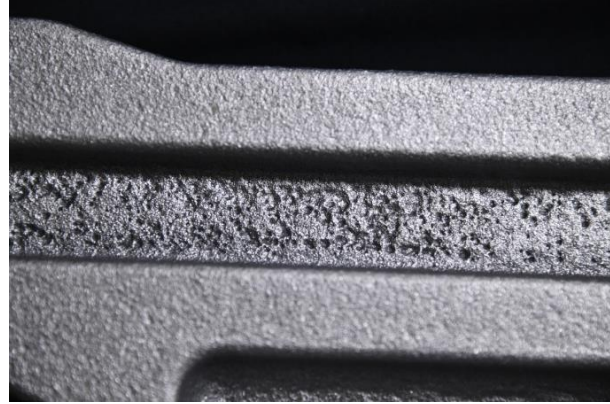
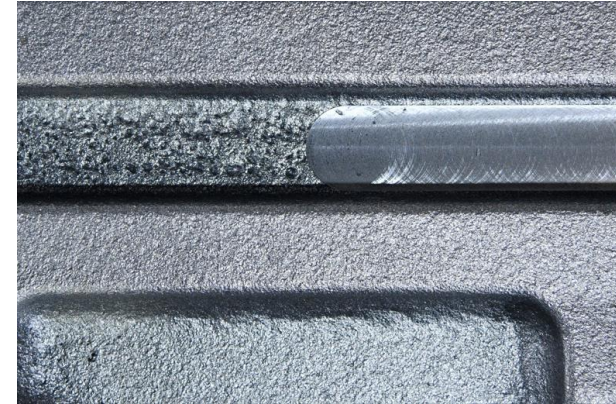
İşleme sonrası pitted surface hatası

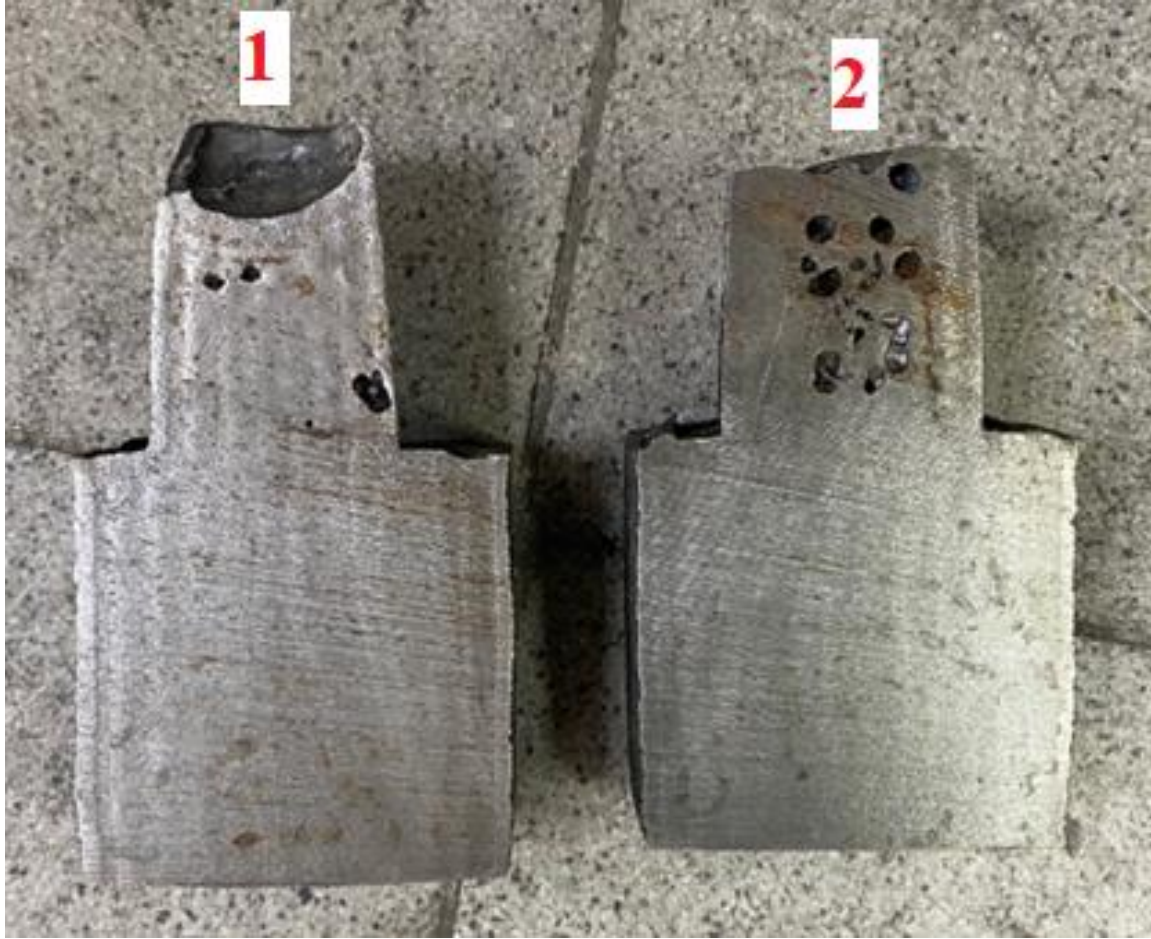
Döküm

sonrası

besleyici

gömlek

metallerinin

çekinti

görünümleri;

1; düşük

florlu

kullanılan,

2; yüksek

kullanılan.
