## Soğuk Kutu Amin Prosesi (PUCB Amin Prosesi) Maça kullanımında Döküm Hatası Dökme Demir – Dart (Scabbing) Hatası

Hazırlayan ASK Chemicals UK Ltd  
Çeviren Gökhan YILDIRIM /ASK Chemicals TR Tic Ltd Şti.

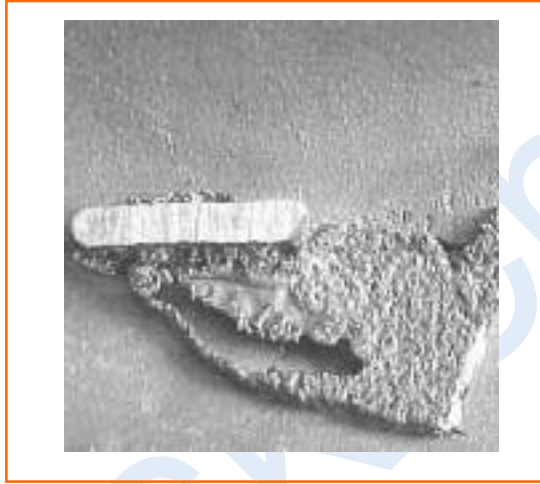
Fenolik Esaslı reçine (PUCB – Amin) ile bağlı soğuk kutu maçalar kullanıldığında demir dökümlerin maça yüzeylerinde dart hataları oldukça nadir görülür ancak meydana geldiklerinde ortadan kaldırılmaları oldukça zor olabilir. Fotoğrafta bir maça dartı gösterilmekte ve döküm yüzeyinde kaba bir çıkıntı olarak görünmektedir. Bazı durumlarda dart, katı ve tek parça halinde görünecek olmasına rağmen genellikle çıkıntı metal kabuk ile döküm gövdesi arasında hava boşluğu mevcuttur.

İnce kesitli soğuk kutu bir maça kullanılan ticari bir demir dökümde maça dartı - bitişik kesitli çıkıntıya, dart dikkat ediniz, maça boyanmamıştır.

Mekanizması, yaş kumdaki silis kumu genişmesinin yüzey gerilmeleri oluşturduğu ve sonrasında zayıflamış alt yüzey tabakada kusura neden olan genişleme hatası ile benzerdir. Yaş kumda "zayıf" tabakayı oluşturan kalıp iç yüzeyi arkasındaki su yoğunlaşmasıdır. Soğuk kutu bir maçada, döküm yüzeyinde buharlaşan ve maça yüzeyinden geri yoğunlaşan reçine bağlayıcı çözücüsü nedeni ile benzer bir etki meydana gelebilir. Bu yoğunlaşmış çözücü, reçine bağını zayıflatabilir ve hataya neden olabilir. Benzer şekilde, bir maça boyamadan gelen solvent

Dart hataları çoğunlukla maçanın geniş bir yüzey alanına sahip olduğu bölgelerde görülür. Hata gözlenen klasik maça tipleri, ya geniş bir düz alana sahip (dart hataları maça üst yüzeyinde meydana gelir) ya da yüksek yan duvarlara sahiptirler (dart hataları üst bölüme yakın yan duvarlarda meydana gelir).

- ✓ Maçalar normalde boyanıyor ise boyasız deneme yapın. Bu deneme dart hatasını ortadan kaldırırsa boya/kurutma tekniklerine ve/veya maça bağlayıcısının (reçine) boyaya karşı direncine dikkat yoğunlaştırın.
- ✓ Maça boyama pratiği. Boya uygulama ıslak kalınlığını kontrol edin.
- ✓ Maça boya seçimi. Gaz geçirgenliği yüksek boya kullanımı.(Miratec TS Konsept Boyalar)
- ✓ Maça kalitesine odaklanın. Mikser kalibrasyonundan sonra, tüm maçaların karışım kumunun raf ömrü içinde hazırlanmasını sağlayarak bir miktar maça üretin. İyi ve düşük nem koşullarında 4 saat saklayın ve sonra dökümden kullanın. Maçalar boyanırsa, normal şartlarda boyayın bu şekilde boya bir etken olmaktan çıkacaktır.

- ✓ Yukarıda bahsedilen yaklaşımlar sorunu çözmiyor ise, olası neden olarak kalıplama / döküme odaklanın. Kum soğuk iken bir kaç kalıp dökerek yaş kum sıcaklık etkilerini kontrol edin. Yukarıda belirtildiği gibi yeni üretilmiş maçaları kullanın. Kalıp kapama ve döküm arasındaki süreyi en aza indirmeyi deneyin.

- ✓ Son aşama, döküm hızı (daha hızlı doldurmaya çalışın) ve türbülans (düşürmeye çalışın) gibi döküm değişkenlerine bakmaktır. Ayrıca döküm sıcaklığı (en aza düşürmeye çalışın). Potansiyel bir katkısı bulunuyorsa, olası gaz basıncı etkisi de değerlendirilmelidir.

- ✓ Sorun için olası bir başka çözüm yöntemi ise, damarlaşıma hatalarında olduğu gibi kum genişlemesinin etkilerine karşı koymak için bir katkı malzemesi kullanmaktır. Bu yaklaşımın dezavantajı, katkı malzemelerinin bazılarının maçayı zayıflatabilmesidir, bu da reçine miktarları arttırılmadıkça çok az bir iyileşme ile ya da hiç gelişme olmadan sonuçlanabilir. Eğer gaz basıncı etkilerinin katkısı var ise bu durum sorunlara neden olabilir. Katkı malzemesi kullanımı olası bir çözümdür.
