Havada Sertleşen Reçine Sistemi Reklamasyon Kum Kalitesi ve Bağlı Döküm Hataları

Hazırlayan Antoni GIENIEC - ASK Chemicals GmbH
Çeviren Hakan KAKAC - ASK Chemicals TR Tic Ltd Şti.

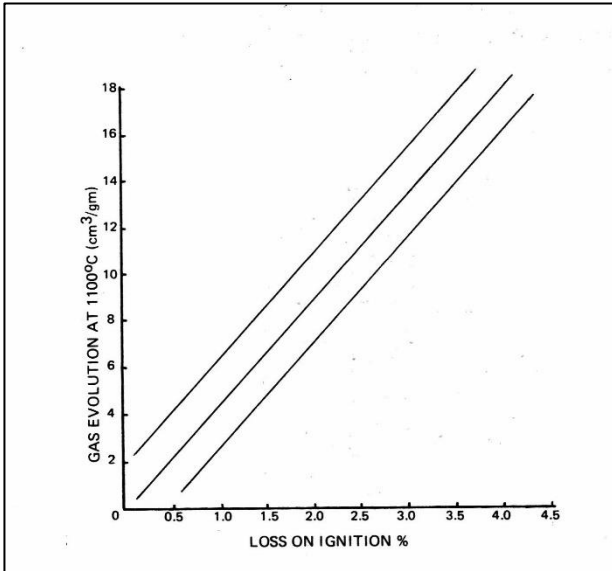
Figur 1 => Yanma kaybı (LOI) – Gaz gelişimi arasında ilişki.

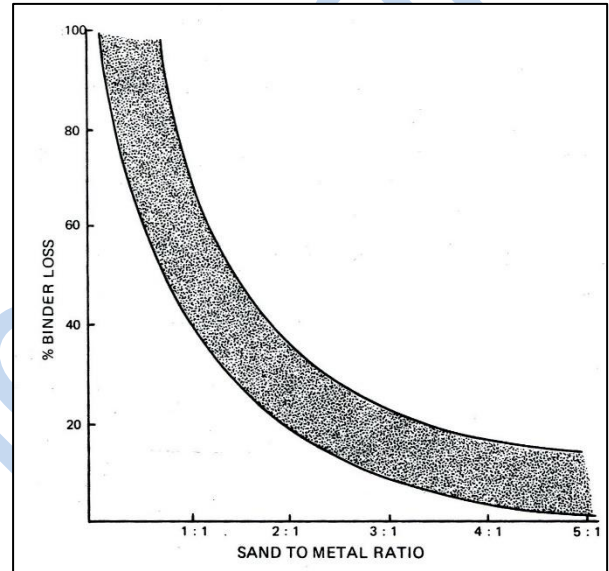
Figur 2 => Yanma kaybı (LOI) – Kum : Metal Oranı ilişkisi

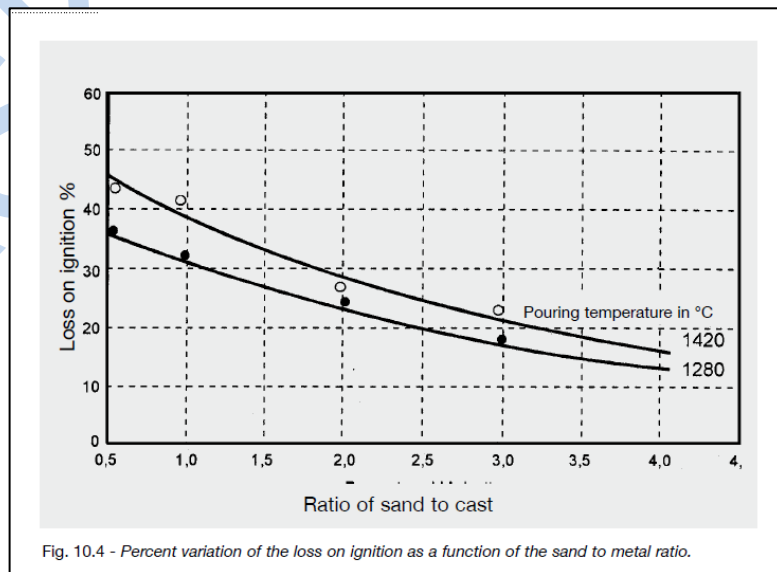
Figur 3 => Yanma kaybı (LOI) – Metal Döküm sıcaklığı ilişkisi

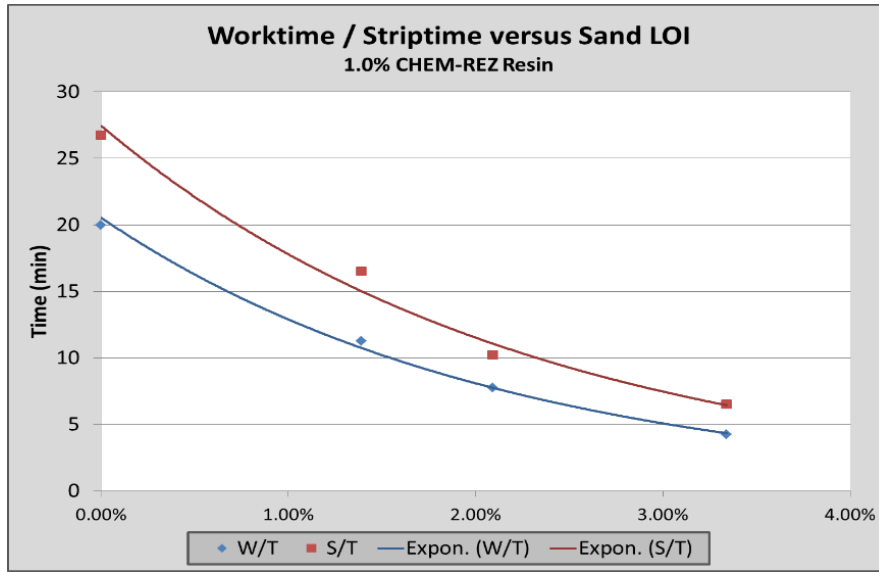
Figur 4 => Yanma kaybı (LOI) – WT/ST ilişkisi

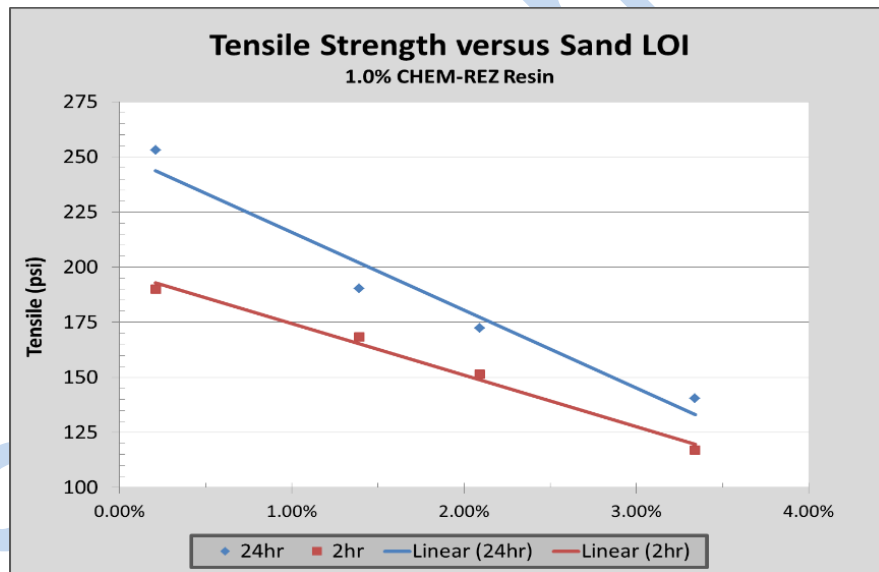
Figur 5 => Yanma kaybı (LOI) – Mukavemet ilişkisi
