## Boya Kaynaklı Döküm Hataları ve Çözüm Önerileri

\*Jay Morrison, Carpenter Brothers (Mequon, Wisconsin, A.B.D.)  
(Modern Casting, April 2019)

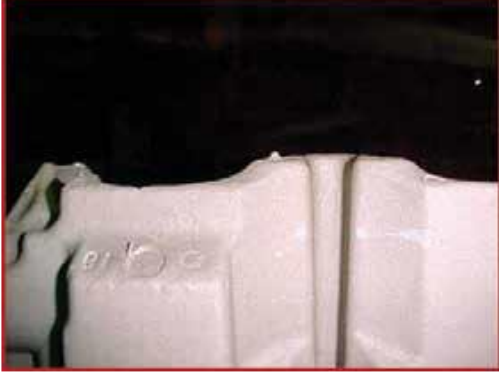
### Damla Oluşumu (Teardrop)

- ✚ Boyanmış yüzeye bir damla kuru boya yapışması inklüzyon veya yüzey çukuru meydana getirir.
- ✚ Daldırma ve Yıkama tipi boya uygulamasında daha sık görülür.
- ✚ Herhangi bir bölgeye olması gerekenden fazla boya uygulaması nedeniyle oluşabilir.

- ✚ Uygulama parametrelerinin (Viskozite, Islak Kalınlık, Boya uygulama Süresi vb) doğru olup olmadığı ve bunlara uyulup uyulmadığı kontrol edilir.
- ✚ Boya tutarlılığı ve üreticinin önerdiği sıvı yoğunluğuna uyup uymadığı kontrol edilir.
- ✚ Uygulama yöntemi daldırma ise boyanın maça veya kalıp duvarlarında birikebileceği alanları görmek için daldırma ve boşaltma döngüsü gözden geçirilir.

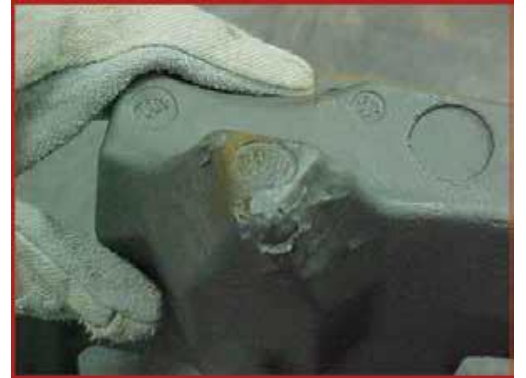
### Uygunsuz Yanma (Improper Blow – off)

- ✚ Boya bir hava akımı (Sıcak hava üfleme) ile kurutulduğunda, bazen üflenene hava çok fazla katman kaldırır ve çıplak bir nokta veya çok ince bir kaplama tabakası olan alanlar bırakır. Bu noktalar kum yanma veya penetrasyona neden olabilir.
- ✚ Hava akımının hızı çok yüksek olabilir, akım çok yakın veya kötü hedeflenmiş olabilir.

- ✓ Üfleme hızı azaltılabilir.
- ✓ Üfleme akımı yeniden yönlendirilebilir.
- ✓ Daha uzun bir kurutma süresi ile üfleme adımı ortadan kaldırılabilir.

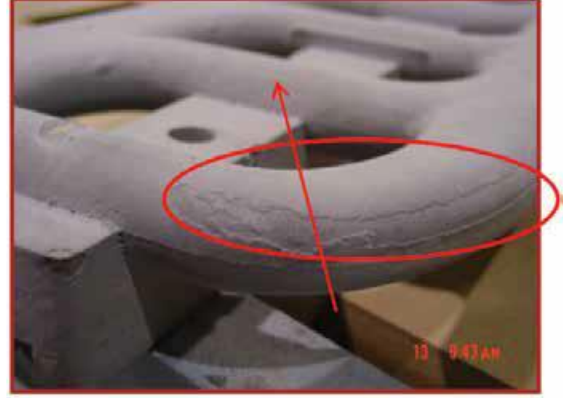
## Su Ayırması (Synerresis, Water Break)

- ✚ Maça yüzeyinde ince kaplanmış bir alanlar lokalize yanmaya, kum yanma veya penetrasyona hatalarına neden olabilir.
- ✚ Refrakter boya içinde düşük performanslı hammde kullanımı, yetersiz karıştırma veya maça yüzeyinde zayıf ıslanma sebebiyle oluşabilir.
- ✚ Su bazlı kaplamalarda biyolojik büyüme ürünü bozabilir. (Bakteri üremesi)

- ✚ Boyanın viskozitesi, çamur dengesi ve sıvı yoğunluğunun üreticinin önerileriyle uyumlu olup olmadığı gözden geçirilir.
- ✚ Uygulamadan önce boyanın iyice karıştırılıp karıştırılmadığı kontrol edilir.
- ✚ Biyolojik büyümeyi önlemek için boya sisteminin temiz ve sterilize edilmiş olduğu kontrol edilir.

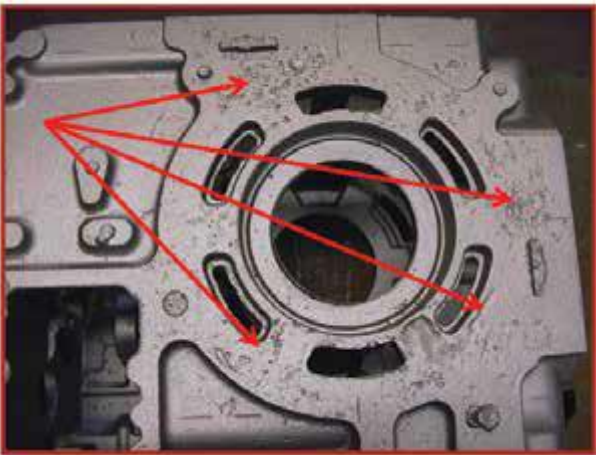
## Boşluk (Blows)

- ✚ Sıvı metal kalıba dökülmeden önce boyanın yeterince kurutulmadığı durumlarda döküm yüzeyinde yuvarlak düzensiz çöküntüler oluşabilir.
- ✚ Kötü havalandırma veya maçanın boyanın kalıba yerleştirildiği ve ardından kalıbın yetersiz havalandırma ile kapatıldığı yerlerde de meydana gelebilir.
- ✚ Bazı durumlarda yanlış gaz geçirgenliği de düzensizliklere neden olabilir. Geçirgenlik, boyadaki refrakterden ve boya kalınlığından oldukça etkilenmektedir.

- ✚ Kurutma işlemi ve kurutma süresi gibi parametrelerin uygun olup olmadığı gözden geçirilir.
- ✚ Daha fazla havalandırma eklenebilir.(Kalıplama Prosesi)
- ✚ Uygulama için optimum boya formülünün kullanılıp kullanılmadığı doğrulanabilir.

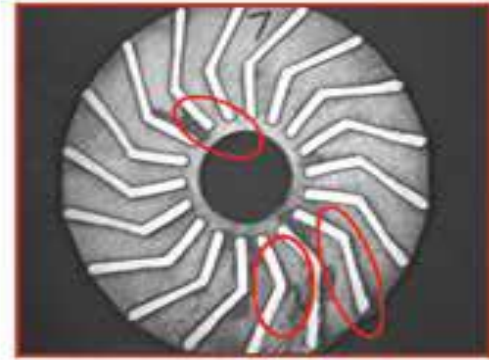
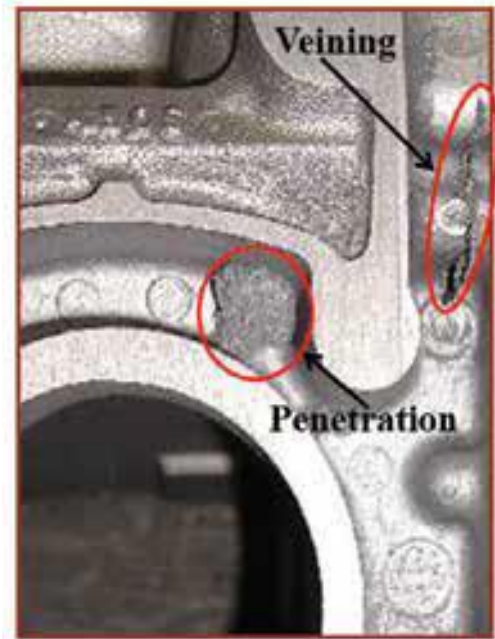
### Metal Penetrasyonu ve Damarlaşma

- ✚ Boya kalıba veya maçaya yeteri kadar penetre edememiş yada boya kalınlığı yetersiz kalmış olduğundan kalıp ile metal arasında yeterince güçlü bir bariyer oluşturamayabilir.
- ✚ Metal kum tanelerini içine alır ve taneler döküm yüzeyine yapışır.
- ✚ Döküm yüzeyinde düzensiz bir metal katmanı oluşabilir (damarlaşma)

- ✚ Viskozite kontrolü (Doğru viskozite kullanımı)
- ✚ Boya kalınlığı artırılabilir.
- ✚ Özel bir refrakter karışımı içeren boya tercih edilebilir.

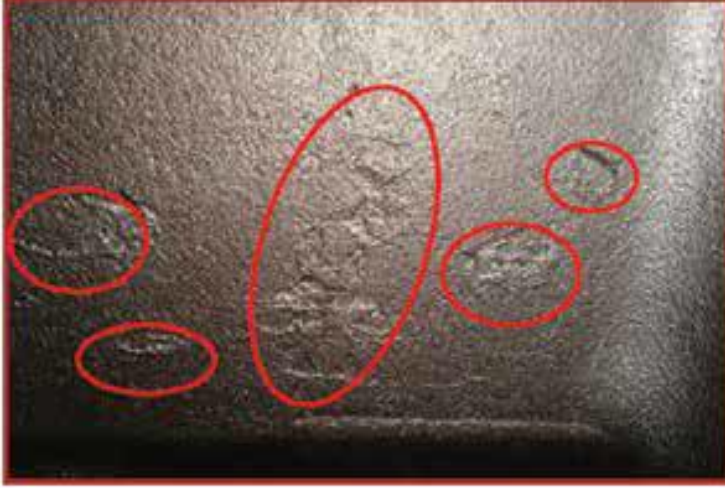
### Kabarma (Spalling)

- ✚ Refrakter boya, radyan ısı nedeniyle kalıp veya maça yüzeyinden sıçrayabilir.
- ✚ Boya çok kalın veya verimsiz bir şekilde uygulanmışsa kalıp veya maça yüzeyine bağlanması yetersiz kalabilir.
- ✚ Boya kalıp veya maça yüzeyinden sıçradıktan sonra tanecikler kalıbın üst kısmında yüzer ve daha sonra kalıp boyunca hareket eder, bu da dökümün üst kısmında bir inklüzyonun eşlik ettiği düzensiz bir çöküntü ile sonuçlanabilir.

- ✚ Uygun boyanın kullanılıp kullanılmadığı kontrol edilir. Boyalardaki refrakter içeriği önemli etkilere sahiptir. Örneğin, zirkon içeriği, grafitte göre daha yüksek ısıyı kaldırabilir.
- ✚ Uygulama parametreleri doğrulanabilir.
