7th International Ankiros Foundry Congress
7. Uluslararası Ankiros Döküm Kongresi

«6331 Sayılı İş Sağlığı ve Güvenliği Kanunu'na Genel Bakış ve Trakya Döküm'de Yapılan İyileştirme Çalışmaları»

«Overview of 6331 Occupational Health & Safety Law and Improvement Works in Trakya Döküm»

Galip Cenk Ebin
(Trakya Döküm)

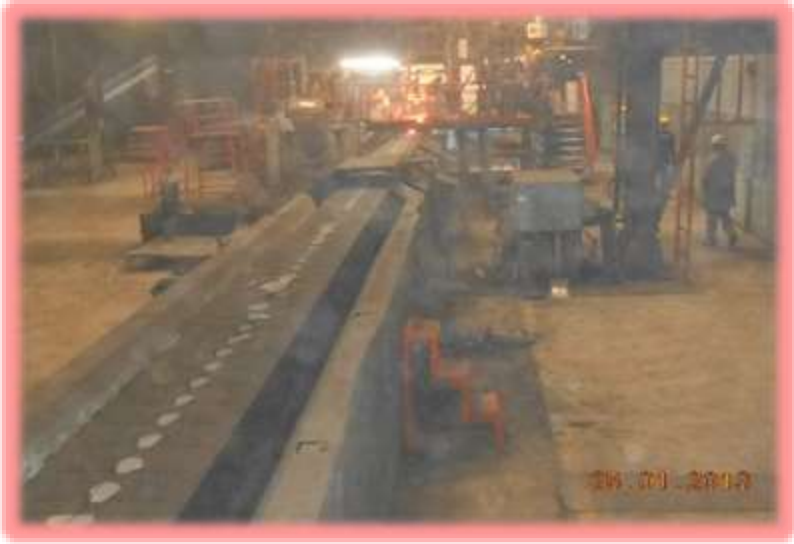
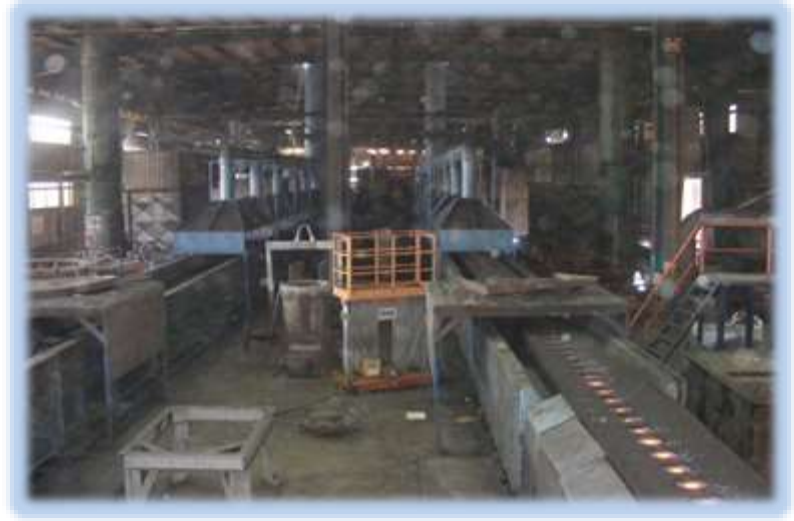
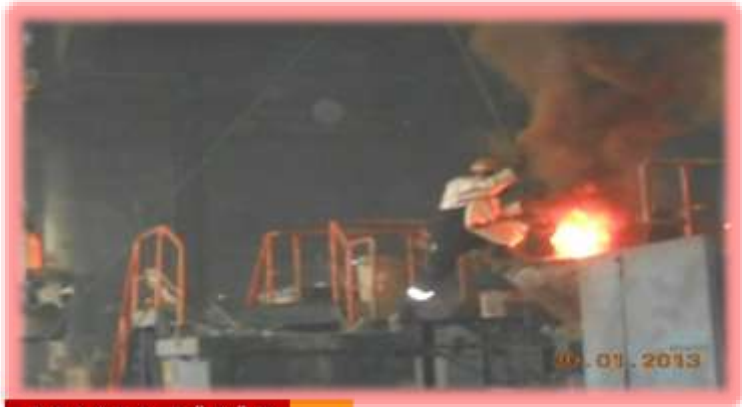
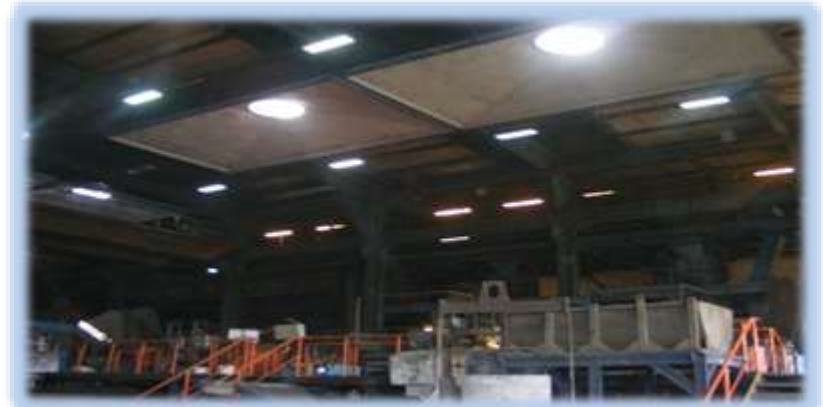
Genel Havalandırma Konusunda Yapılan Çalışmalar; ÖNCESİ; SONRASI;

- Ana imisyon kaynakları, ergitme ocakları ile otomatik döküm ocaklarının olduğu prosesin başlangıç noktasındadır. Bu bölgeden kaynaklanan imisyon, iç sıcaklığın yüksek olması nedeni ile kapılar açık tutulduğu için, rüzgar ile dökümhanenin diğer bölümlerine yayılmaktadır.

- İkinci bölge potaların çalıştığı ve otomatik döküm ocaklarının olduğu bölgelerdir. Potalar hareketlidir ve otomatik döküm ocakları, ergitme ocaklarının aksine, açık alanda bulunmaktadır. Potalara göre döküm ocakları emisyonu daha yüksek ve süreklidir. Bu alan döküm ocaklarının üstünde olmayan bir noktadan süpürülmeye çalışıldığı takdirde, ocaklardan yükselen emisyon ortama yayılacak ve yakalanması pratik olarak imkansız olacaktır.

- Disa-1 ve Disa-2 otomatik döküm ocaklarında doldurma ve döküm ağızlarında kısmen fonksiyonel durumda olan lokal egzost sistemleri bulunmaktadır. Bu sistemler aynı hatların soğutma hattı davlumbazları emişleri ile birleştirilerek tek bir bacadan egzost edilmektedir. Disa-1 ve Disa-2 otomatik döküm ocakları emisyon kontrolü için bu lokal sistemler elden geçirilip iyileştirilmiştir.

- İmisyon kontrolü için çatı fanları, davlumbazlar, duman perdeleri, dış hava fanları ve havalandırma-ısıtma santralleri kullanılmıştır.
- İmisyon kaynağının karakteristiğine göre kaynak üstünden davlumbaz ile egzost yapılmıştır.
- Ana imisyon kaynağı ergitme ocaklarıdır. Bu ocaklardan kaynaklanan imisyonun ortama yayılma şansı bulmadan egzost edilmiştir.
- Bu ocakların arkasından şarj ve önünden pota yüklemesi yapıldığı için tavanda vinç sistemleri vardır. Bu sebeple ocak üzerinden emiş yapılması mümkün değildir, emiş çatıdan veya bazı döküm hatlarımızda cepheden yapılmıştır.
- Ergitme ocaklarından kaynaklanan emisyon zaten duman sıcaklığından dolayı hızla yükseldiği için egzostu çatıdan yaparak yükselmeyi teşvik edip duman çatıdan davlumbazlar ile tahliye edilmiştir.

- Ergitme Ocakları Bölgesi Egzost Tesisatı
- Otomatik Ocaklar Bölgesi Egzost Tesisatı
- Soğutma vb. Hatlar için Davlumbaz Tesisatı
- Sıcak Çalışma Alanlarında Dış Hava ile Serinletme Tesisatı
- Fan ve Santraller ile Dış Hava Kompanzasyonu
- Isı Merkezi Tevsi ve Borulama Tesisatı
- Galvanizhane Asit Tankları Havalandırma Tesisatı

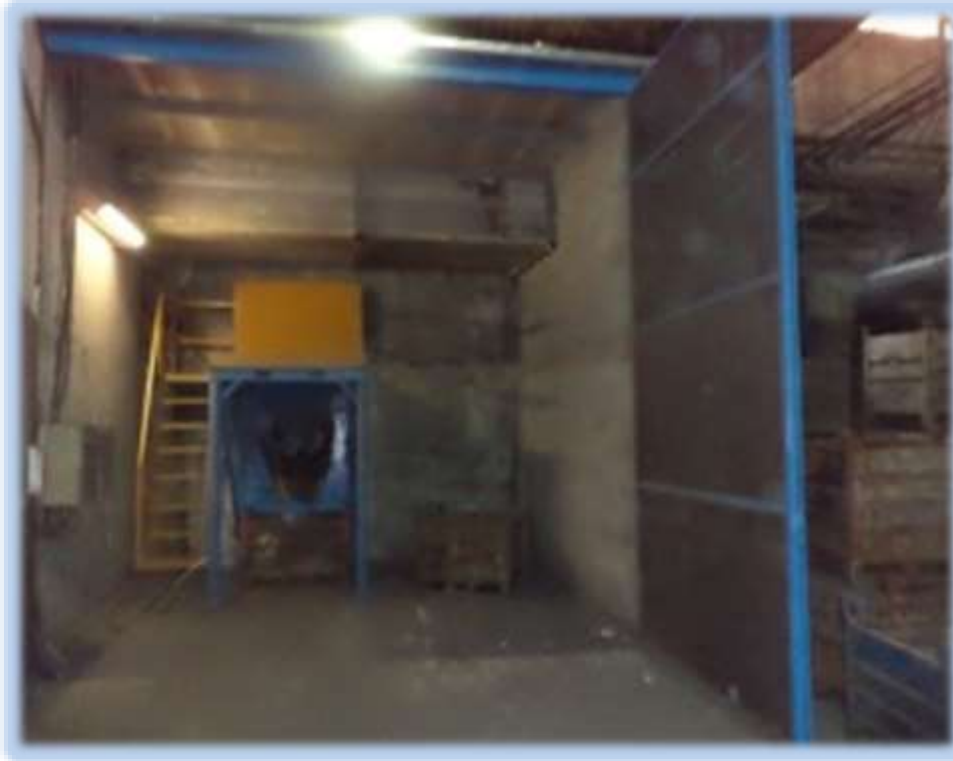
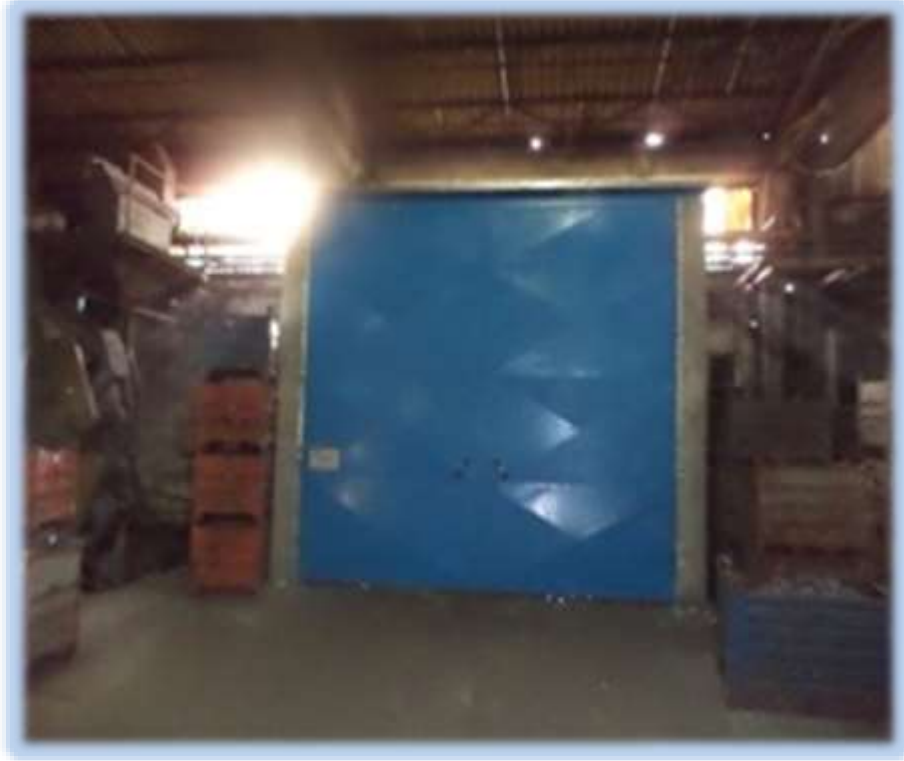
Parlatma Tamburu İyileştirme Çalışmaları Sonrası;

- Parlatma tamburu ortama aşırı gürültü yaymaktaydı. Kaynağında iyileştirme yapılarak gürültünün çalışma ortamına yayılması engellendi.
- Parlatma tamburu önceki yerine alınarak, malzeme yükleme (ön) ve tambur kısımları (arka) çift duvar ve araları straforlu bir bina içine alınıp, gürültü ve tozun fabrika içine yayılması önlenmiştir.

- Fabrika içinde 5,5 mt eninde 4,0 mt derinliğinde, yükseklik ise 4,5 mt olan duvarlar arası straforlu bir oda
- 5,5 mt eninde 5,2 mt derinlik ve yüksekliği 3,75 mt olan çift duvar ve duvarlar arası straforlu bir oda,
- Parlatma tamburları zemininin kazılıp beton atılması,
- Çelik konstrüksiyon çatı ve kaplamaları
- Kapı yapılması

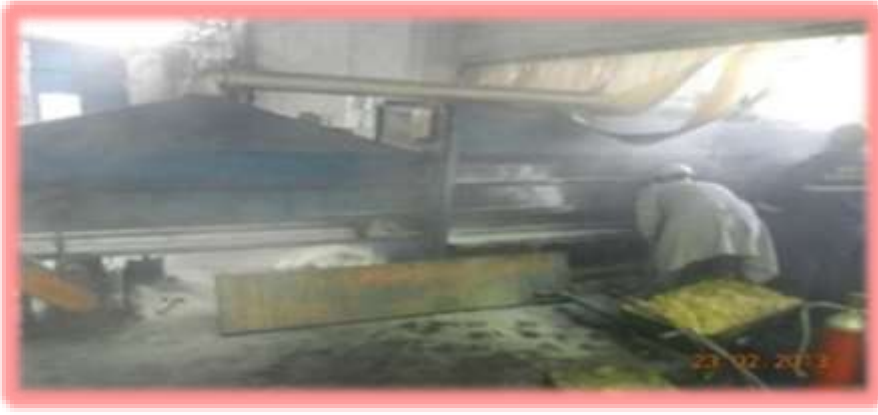
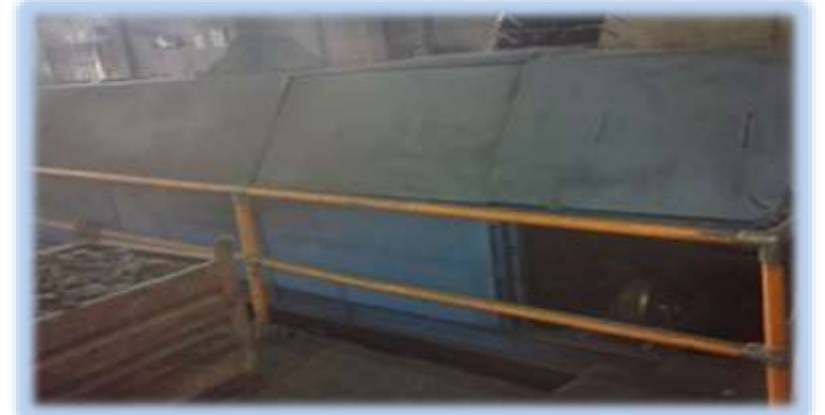
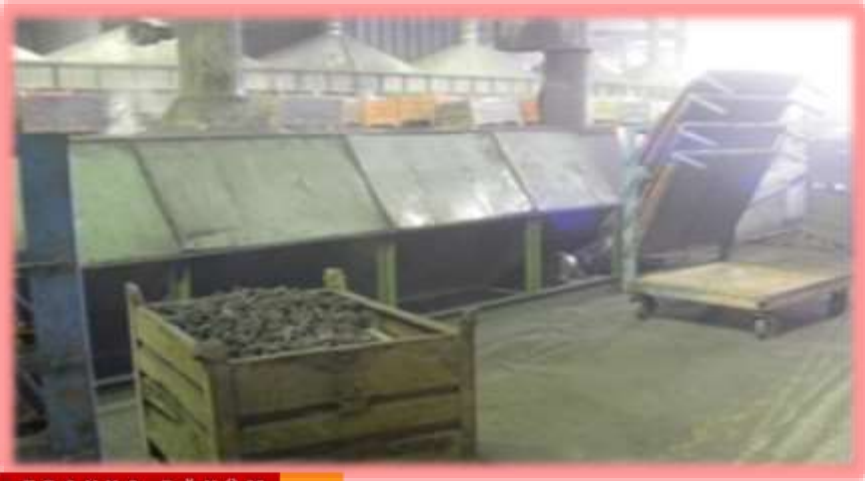
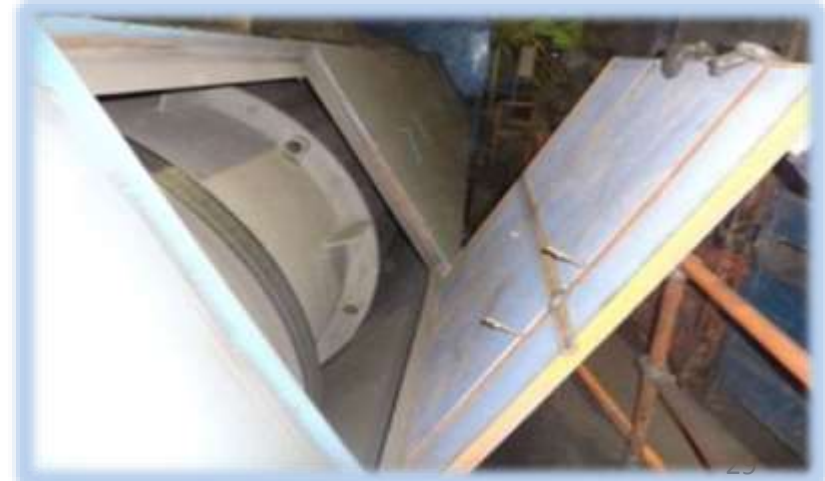
Gürültü Konusunda Yapılan Çalışmalar; Disa 1 Kalıp Bozma Tamburu;

- Disa 1 kalıp bozma tamburu ortama aşırı gürültü yaymaktaydı. Kaynağında iyileştirme yapılarak gürültünün çalışma ortamına yayılması engellendi.
- Kalıp bozma tamburunun kapakları izole edilmiş ve tambur komple değiştirilmiştir.

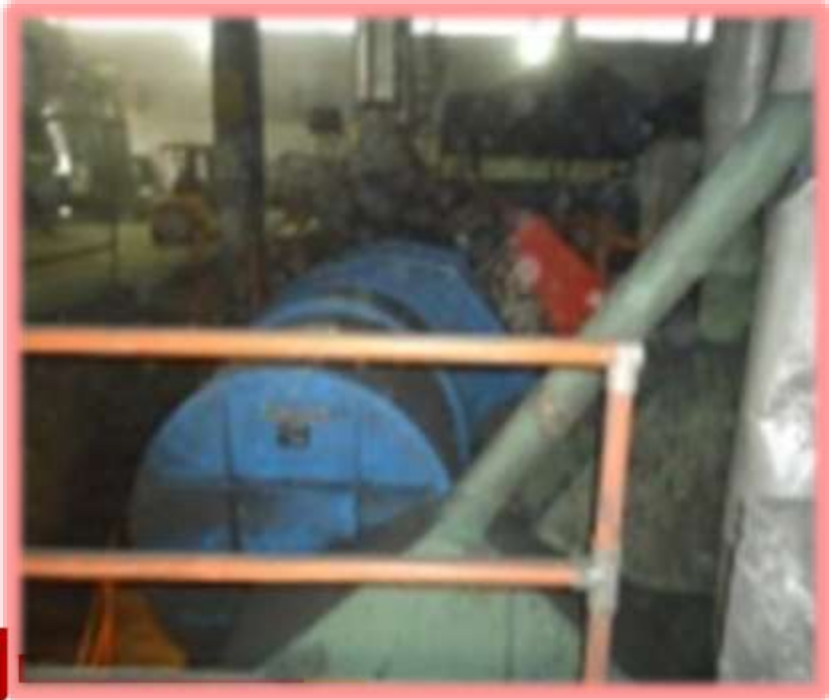
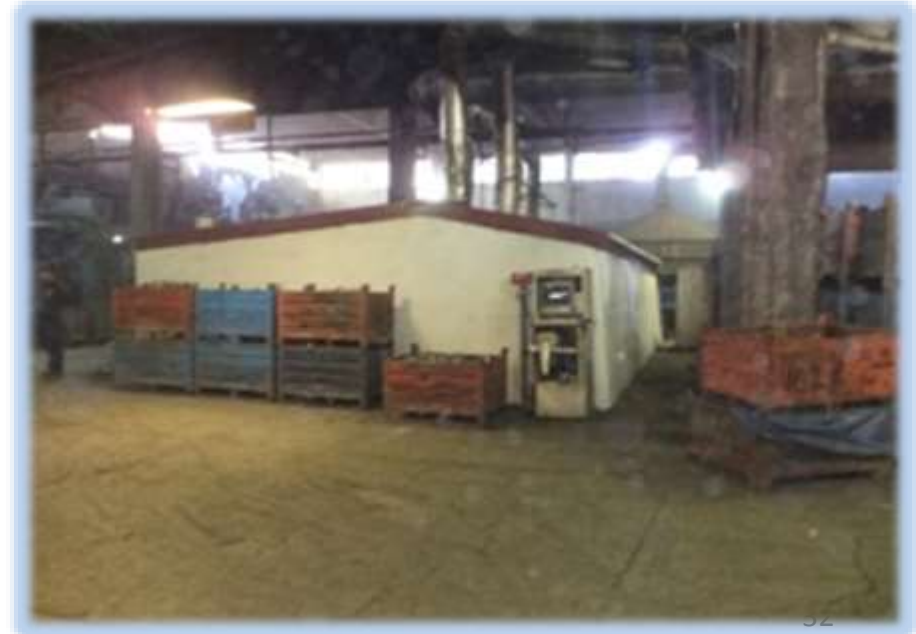
Gürültü Konusunda Yapılan Çalışmalar; Disa 2 Vibro-Drum;

- Disa 2 Vibro-Drum tamburu, ortama aşırı gürültü ve titreşim yaymakta idi. Yapılan iyileştirme çalışmasıyla, Vibro-drum'dan kaynaklanan gürültü ve titreşimin çalışma ortamına yayılması önlenmiştir.

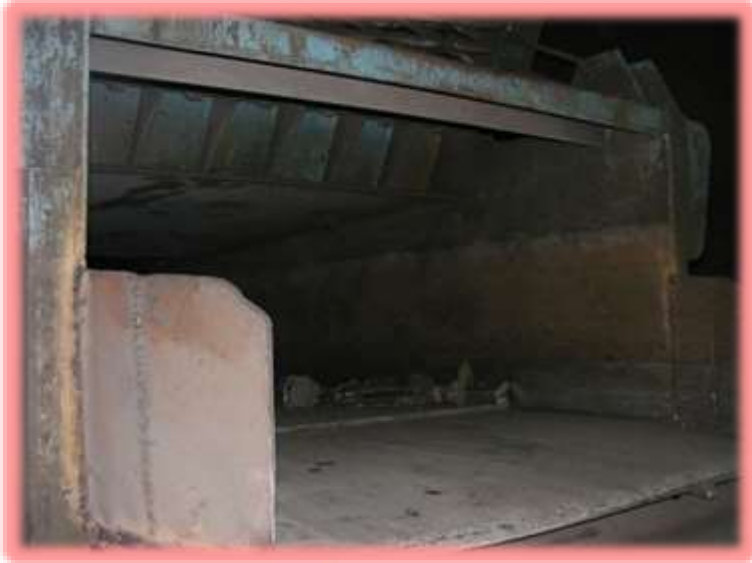
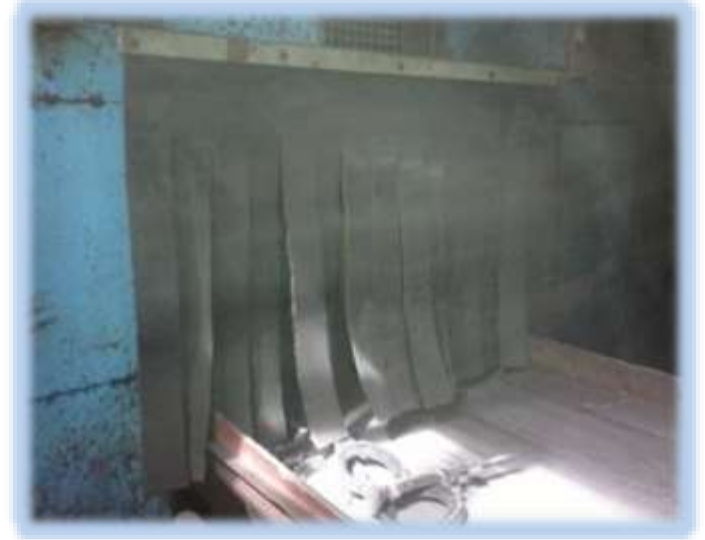
Gürültü Konusunda Yapılan Çalışmalar; Disa 3-4-5 Disa-Cool çıkışları;

Disa-cool çıkışlarından parçalar sarsaklara dökülürken, çalışma ortamına gürültü yaymaktaydı. Çıkışlara yapılan perdeler sayesinde gürültünün ortama yayılması minimum seviyeye indirildi.

- Disa 3-4-5 Disa Cool çıkışlarına gürültü yalıtım perdelerinin takılması; 1.385 USD+KDV
(Trakya Döküm Bakım Müdürlüğü tarafından tamamlanmıştır.)

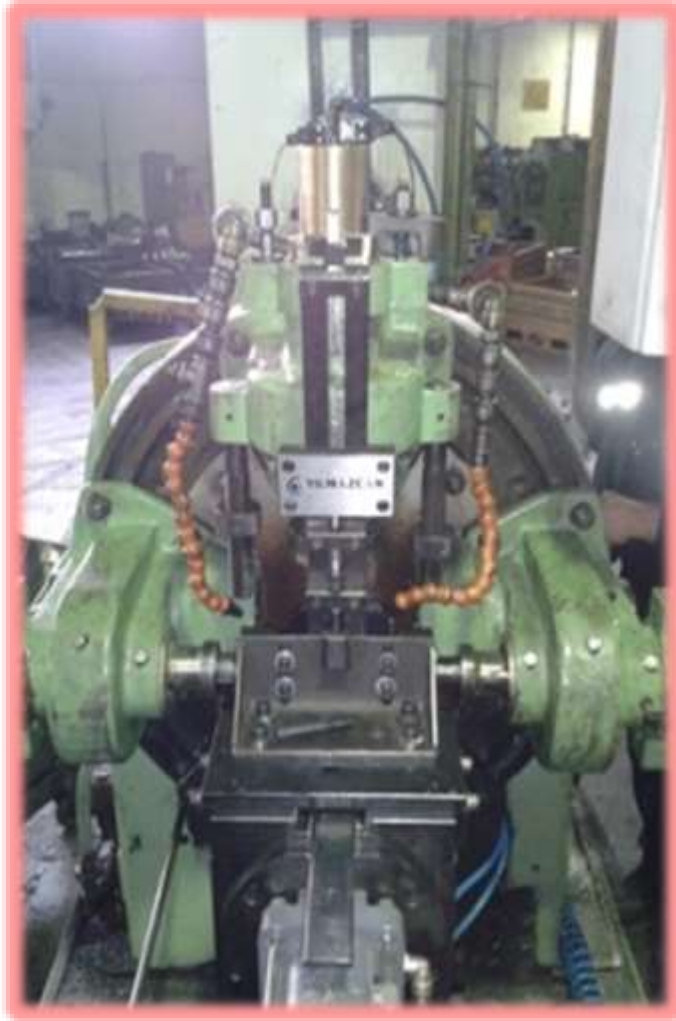
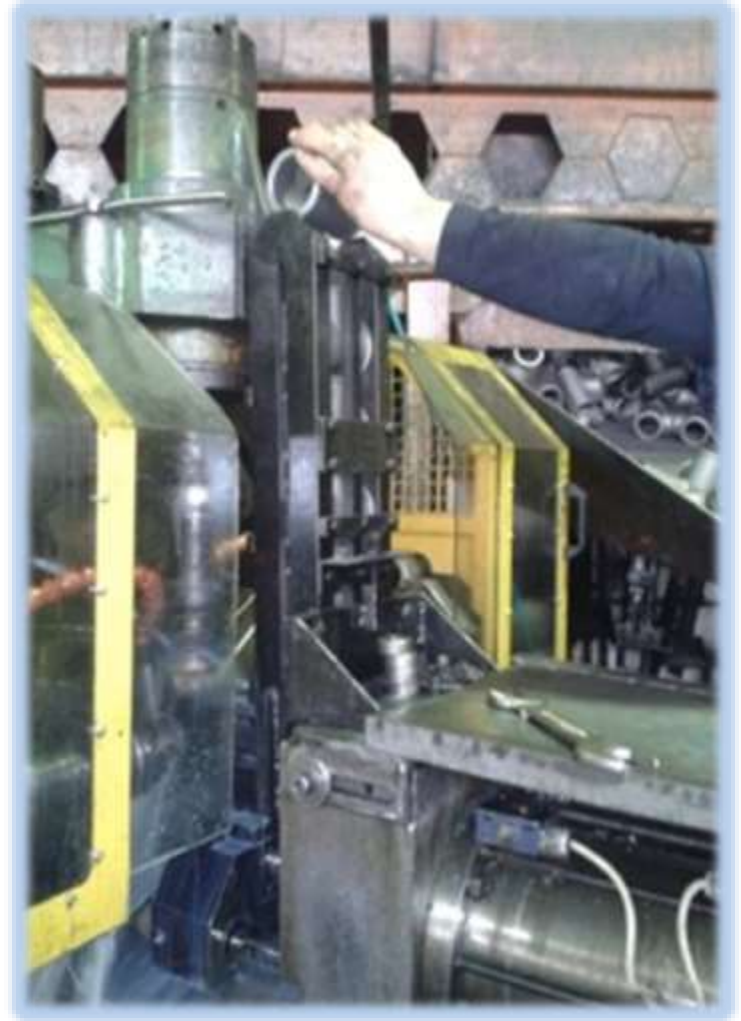
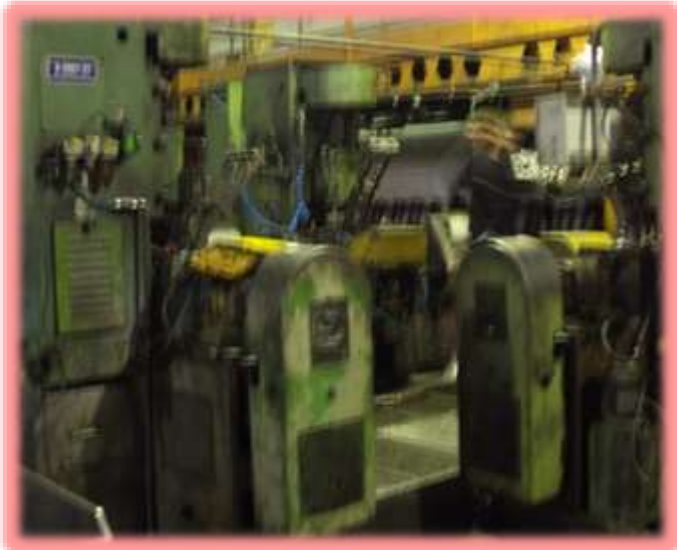
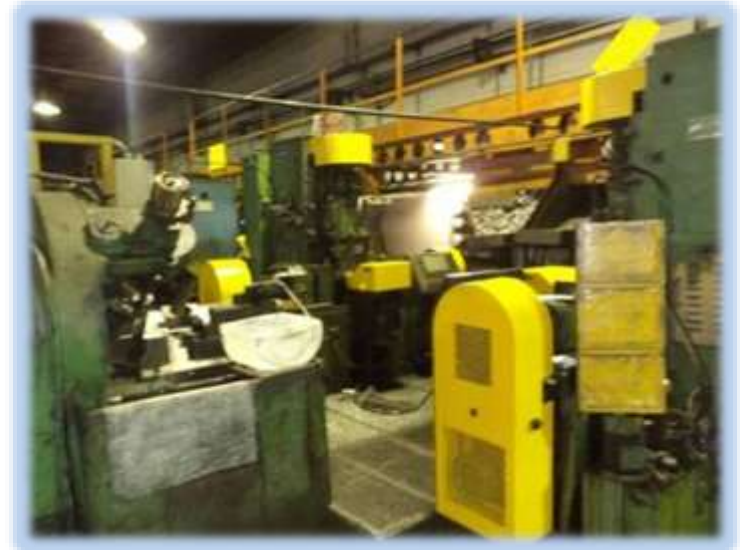
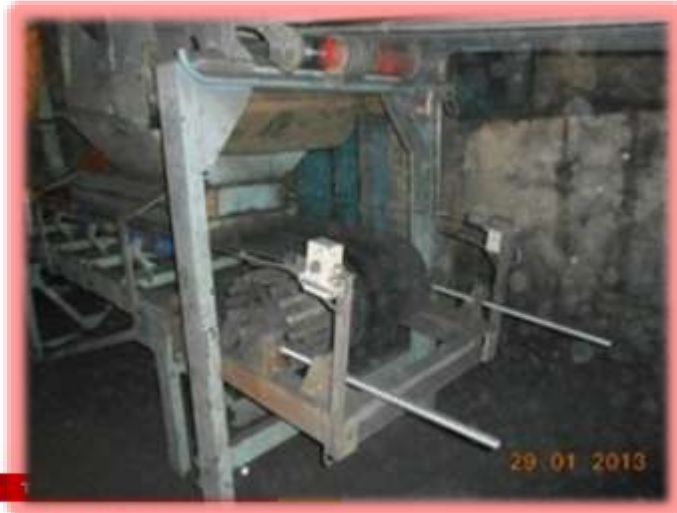
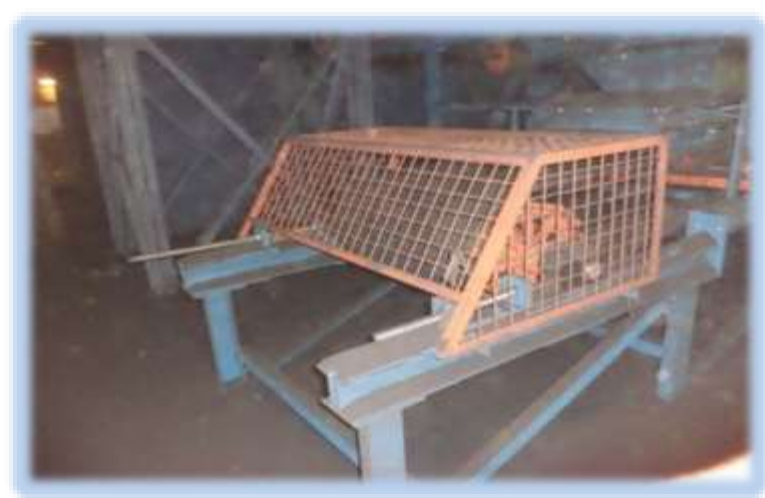
Makine Koruyucuları Konusunda Yapılan Çalışmalar;

- Diş açma makinelerinin bazılarında magazin (parça besleme aparatı) yetersizliğinden dolayı elle besleme yapılmaktaydı.
Bu çalışma şekli, iş kazalarına sebebiyet vermekteydi.
- Diş açma bölümündeki tüm makinalara magazin yapılarak, parçaların elle beslenmesi ortadan kaldırılmıştır. Ayrıca; tüm diş açma makinalarının döner hareketli aksamlarına uygun makine koruyucuları yapılmış ve otomatik emniyet sensörleri takılarak, makinalara yapılacak tüm müdahalelerin operatör inisiyatifinden çıkartılarak güvenli hale getirilmiştir.
- Ayrıca; fabrika genelinde koruyucu muhafazası olmayan tüm makinaların hareketli aksamlarına koruyucu muhafazalar takılmıştır.

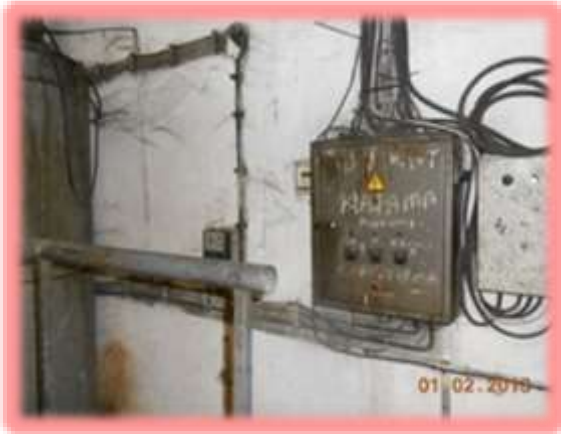
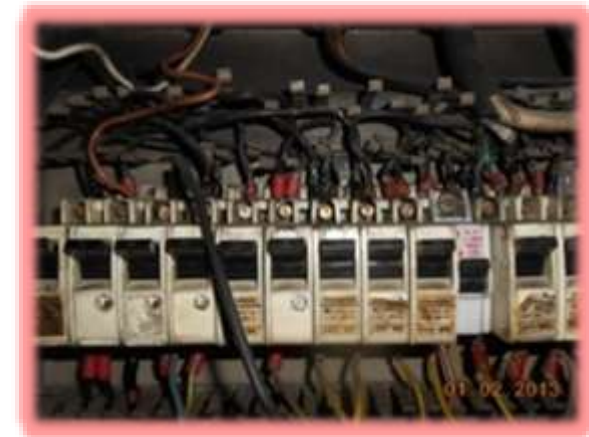
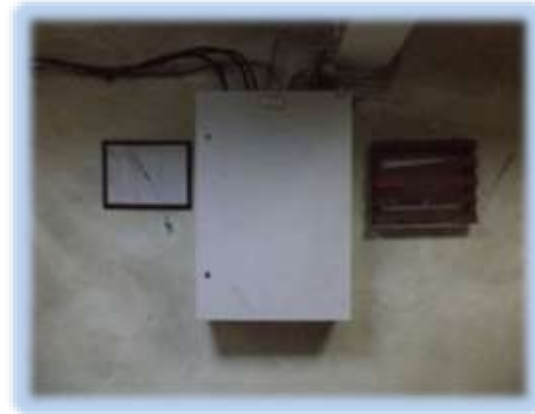
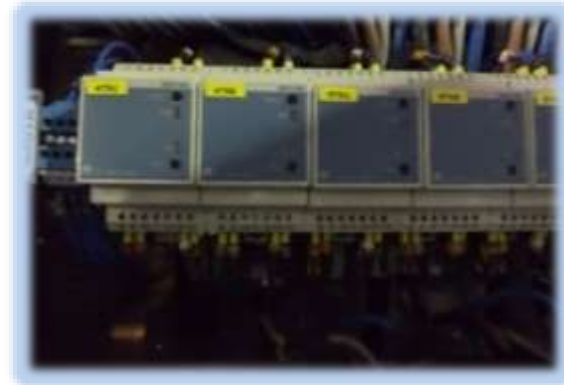
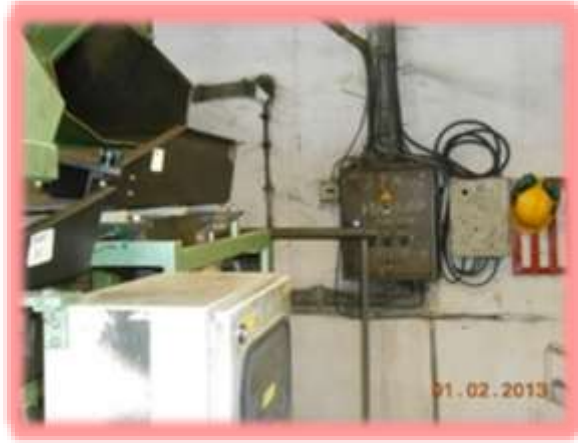
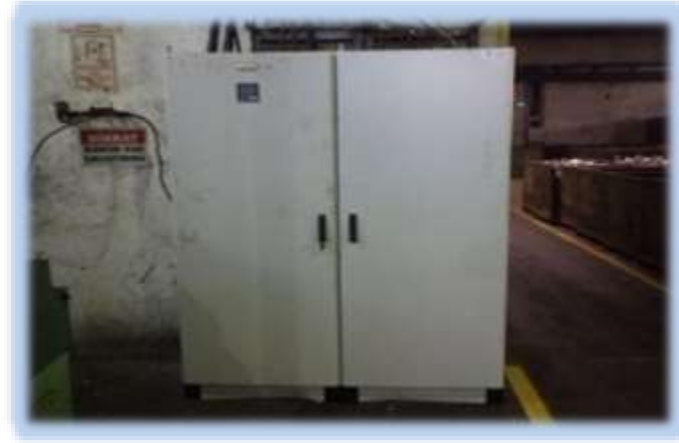
ELEKTRİKSEL TEHLİKELERİ ÖNLEME KONUSUNDA YAPILAN İYİLEŞTİRME ÇALIŞMALARI;

- Yangın koruma ve kaçak akım rölesi bulunmayan makine panolarında iyileştirme çalışmaları yapılmıştır.
- Elektrik ve topraklama tesisatı ile olası elektrik kaçaklarına yönelik eksiklikler giderilmiştir.

Bu kapsamda her iki eksiklik birlikte ele alınmış olup, eski elektrik panoları yenilenmiş ve tüm panolara yangın koruma ve kaçak akım röleleri takılarak çalışma tamamlanmıştır.

- Eski Panolara kaçak akım ve yangın koruma röleleri ilave edilmiştir.
- Fabrika Genelinde kaçak akım rölesi montajı mümkün olmayan elektrik panoları yenilenmiştir.

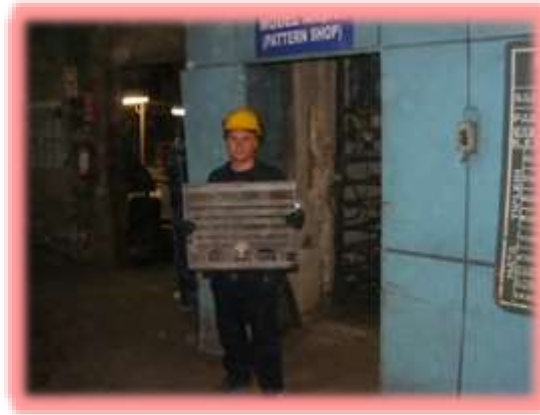
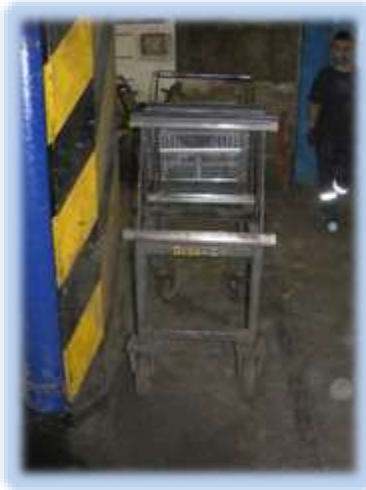
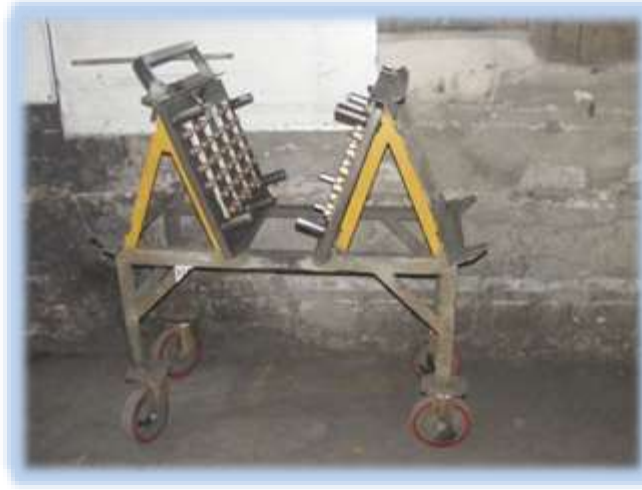
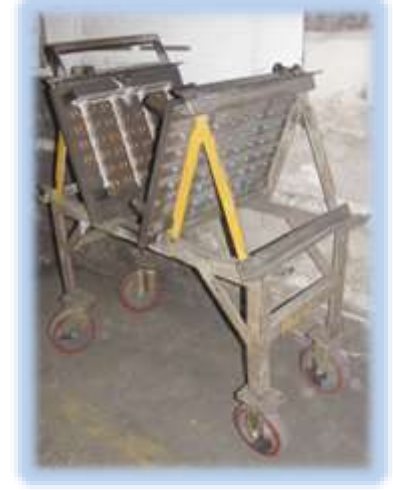
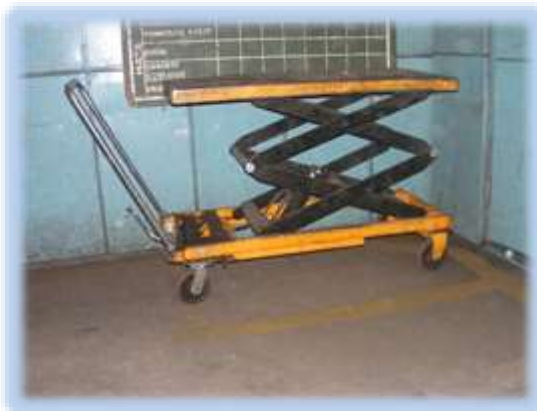
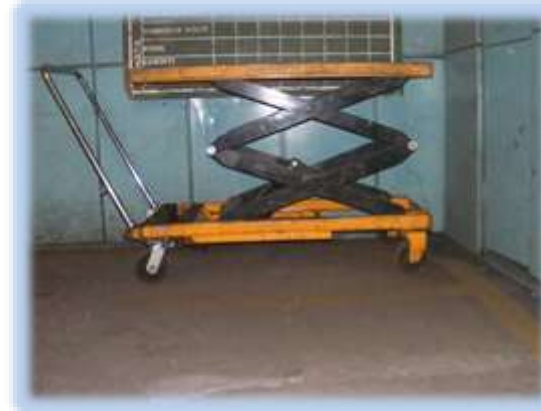
Modellerin ve Maça Sandıklarının Elle Taşınmasının İyileştirilmesi;

- 25 Kg üstü model ve maça sandıklarının arşiv ve raftan alınarak makinaya bağlanması işlemi sırasında elle taşıma yapılmaktaydı. Disa 1-2-3 ve maçahane bölümleri için model ve maça sandığı taşımak için uygun taşıma arabaları temin edilmiştir.

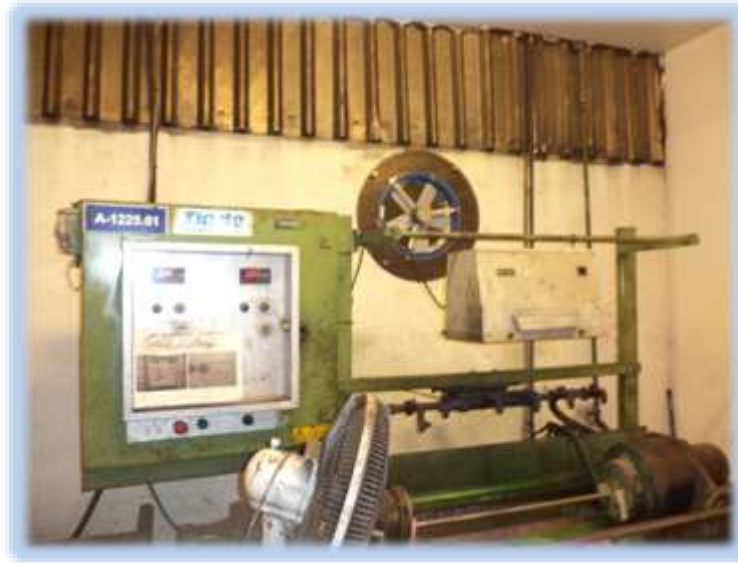
a) Çatlak Test Cihazı Havalandırma

İç hava kalitesini iyileştirme kapsamında çatlak testi laboratuvarında klimatize ortam sağlanmıştır.

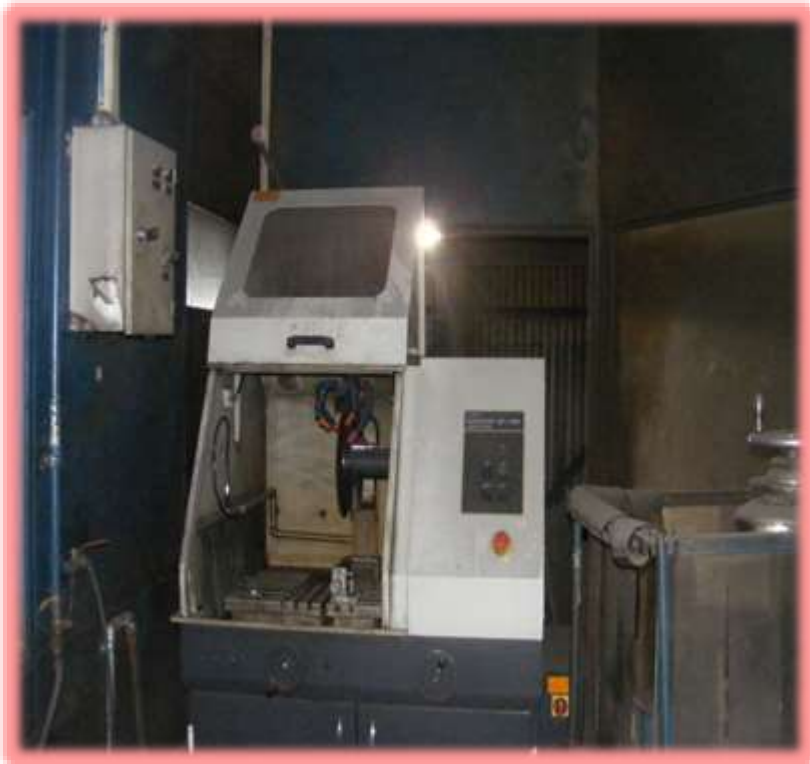
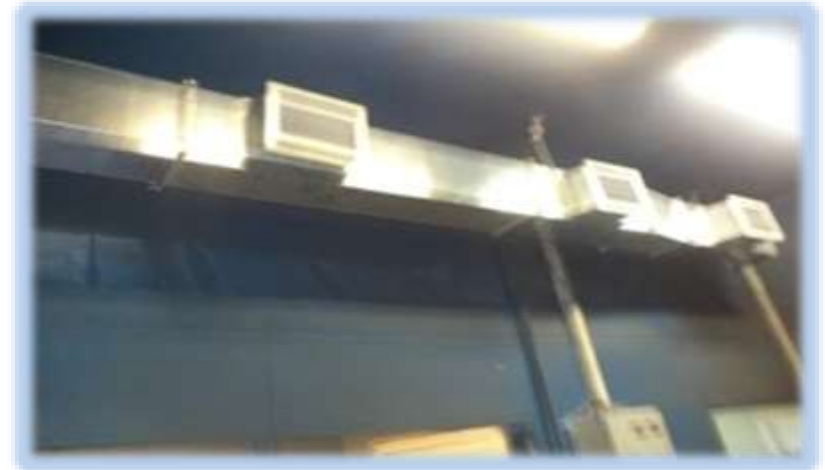
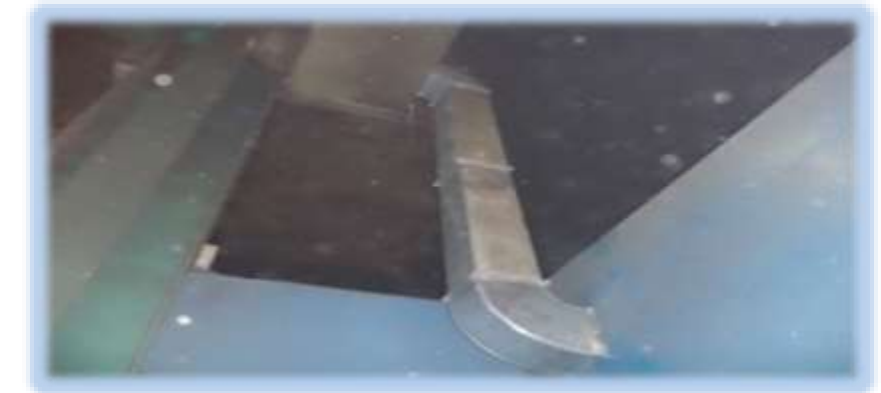
b) Disa 4-5 Kalite Kontrol Numune Hazırlama Odası;

İç hava kalitesini iyileştirme kapsamında Disa4-5 kalite kontrol numune hazırlama odasında klimatize ortam sağlanacaktır.

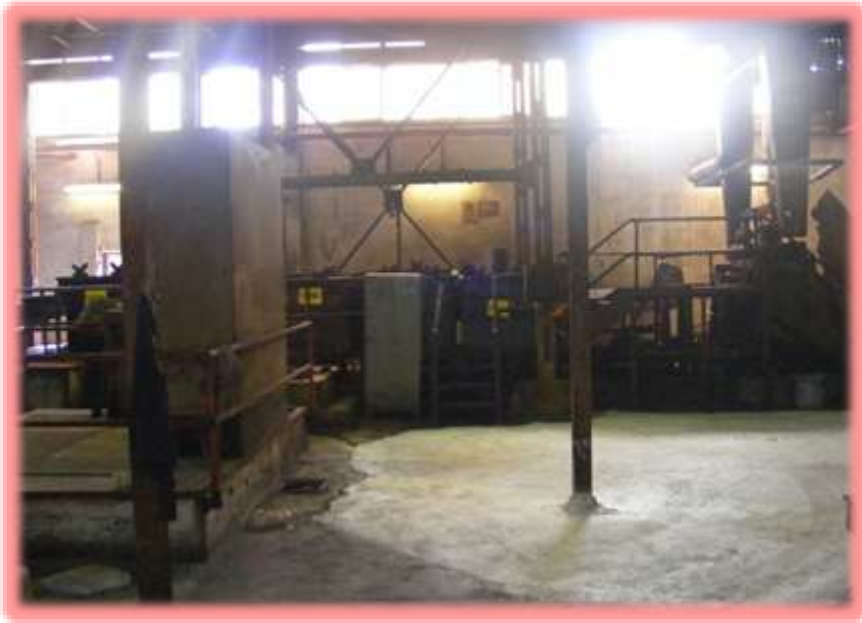
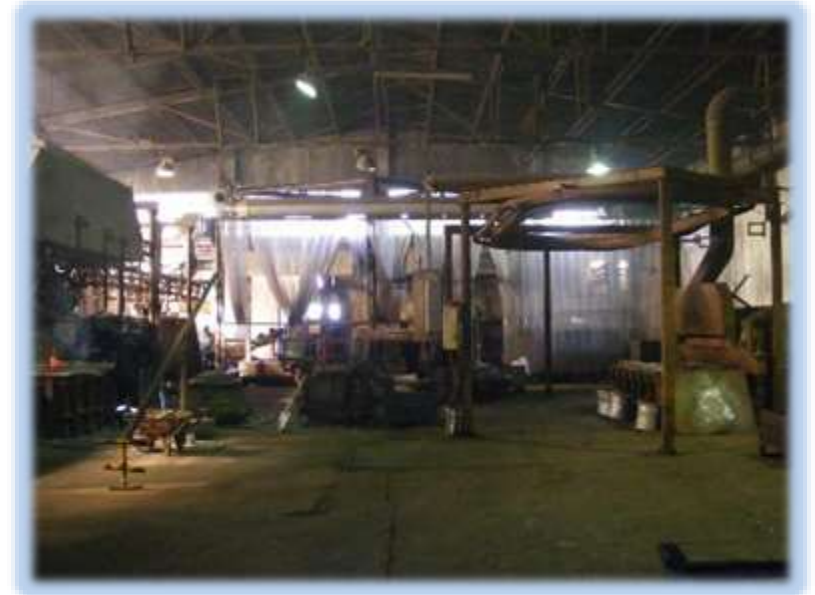
c) Galvanizhane Havalandırma;

Fabrikanın genel havalandırma projesi kapsamında ele alınmıştır.

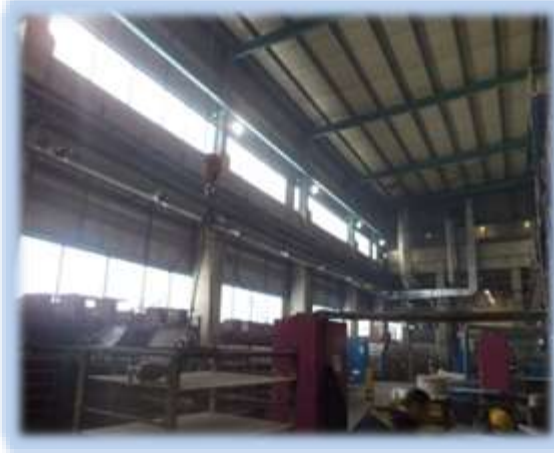
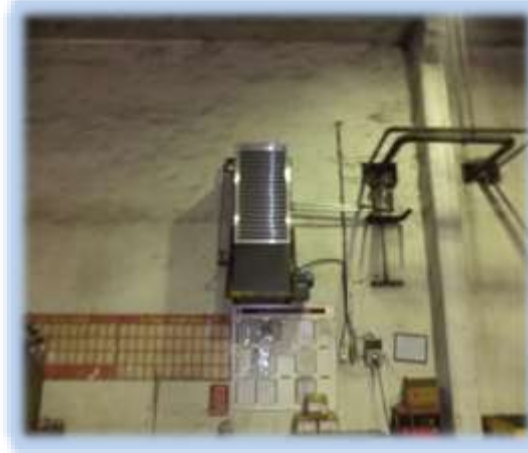
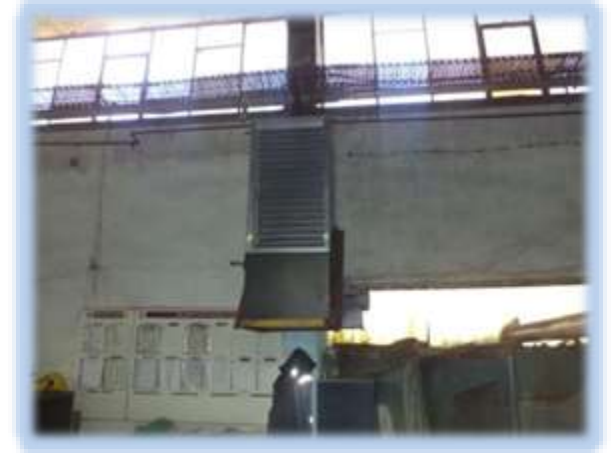
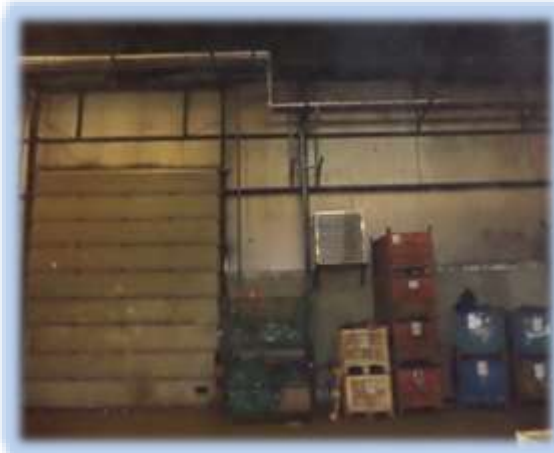
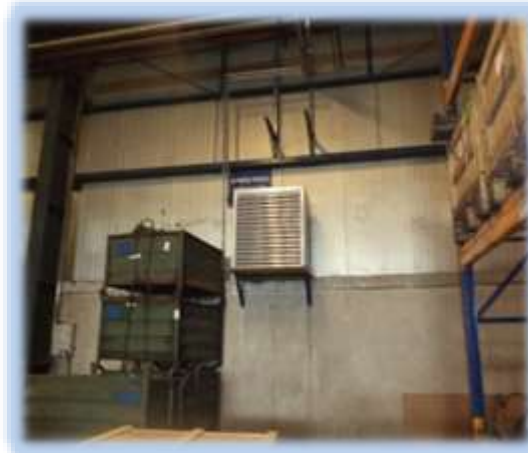
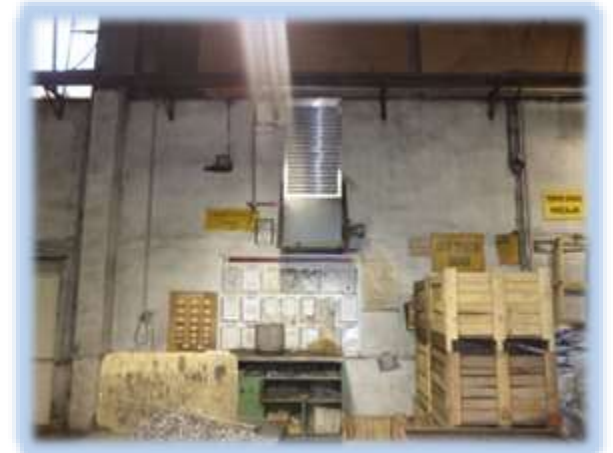
Termal Konfor Şartlarının İyileştirilmesi;

- Aşağıda belirtilen tüm bölümlere ilave apareyler konmuş olup, çalışma ortamının termal konfor şartları sağlanmıştır.
 - a) Ek İşler
 - b) Disa 3 Ambar
 - c) Yeni Maçahane
 - d) Diş Açma
 - e) Disa 1-2 Ambar
 - f) Rakor İşleme Merkezi

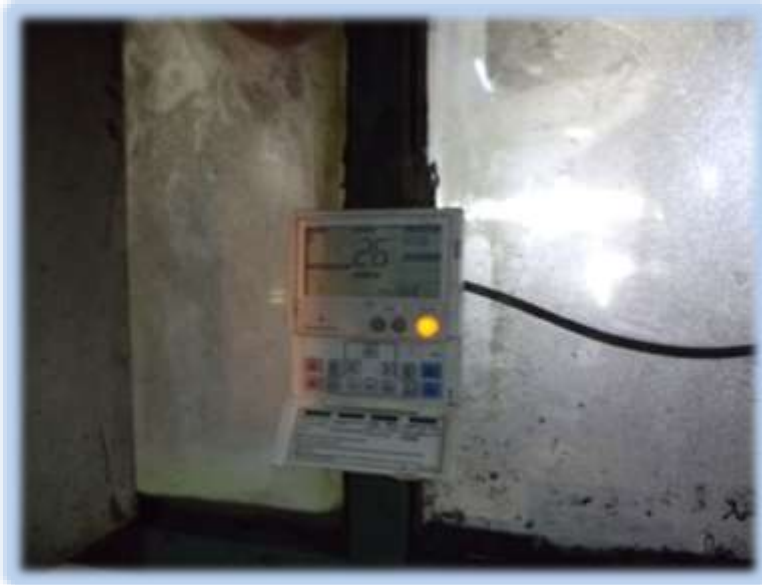
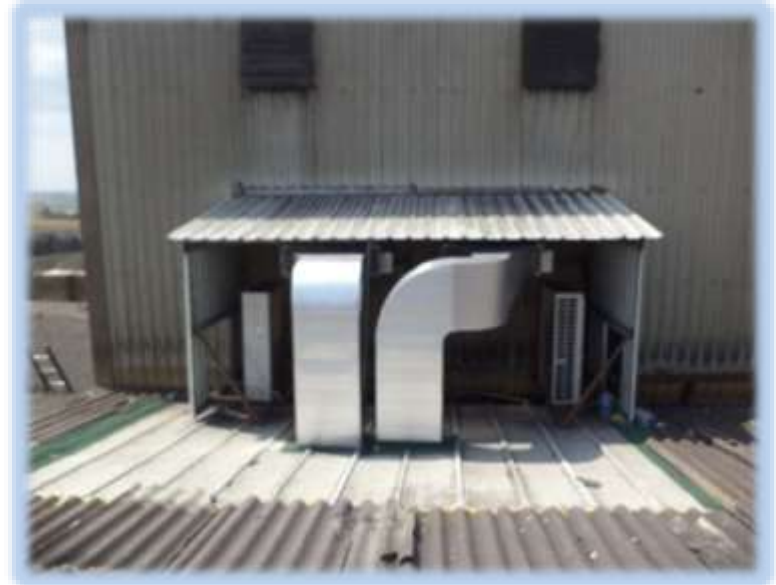
- Disa 1-2 Otomatik Döküm Ocak Kabinleri ortam sıcaklığı uygun olmayan operatör kabinlerinin içerisine sanayi tipi klima ile termal konfor şartları sağlanmıştır.

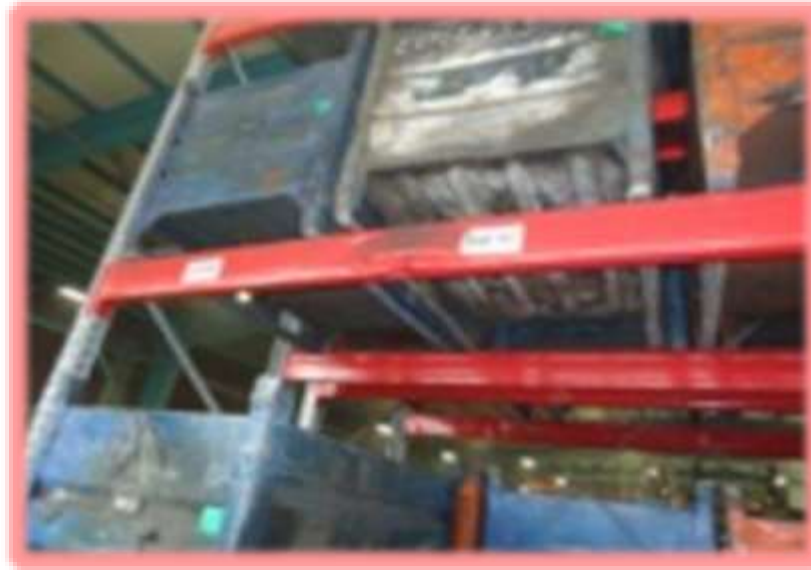
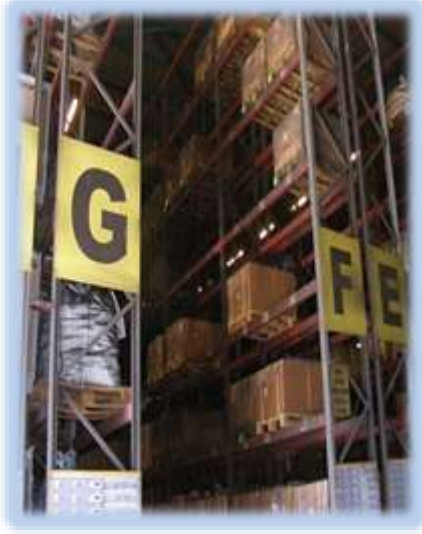
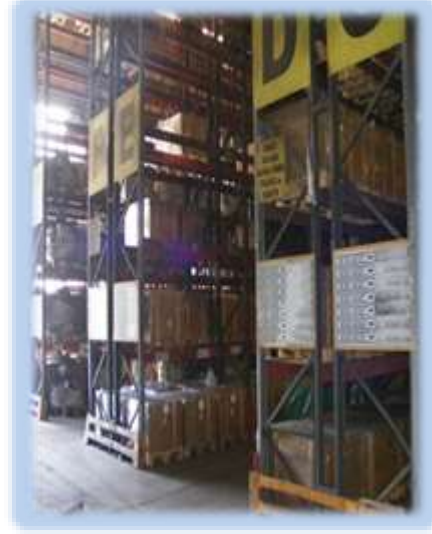
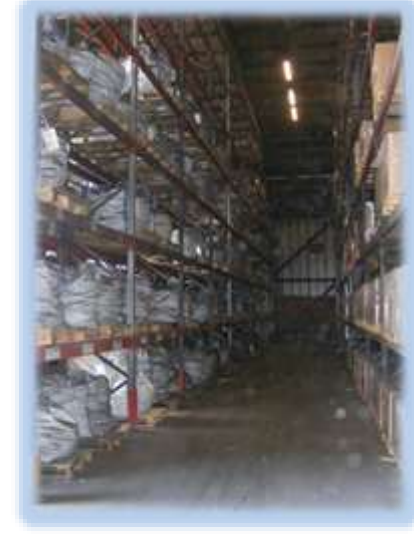
Ambarlarda Yapılan İyileştirme Çalışmaları

- İstifleme alanları gözden geçirilmiş, uygunsuz kısımlar iyileştirilmiş ve uygun yükseklikte istifleme yapılmıştır.
- Rafların en üstlerindeki ambalaj malzemeleri zemin seviyesine alınmıştır.
- Raf aralarındaki kaymış durumda olan sepetler düzeltilmiştir.

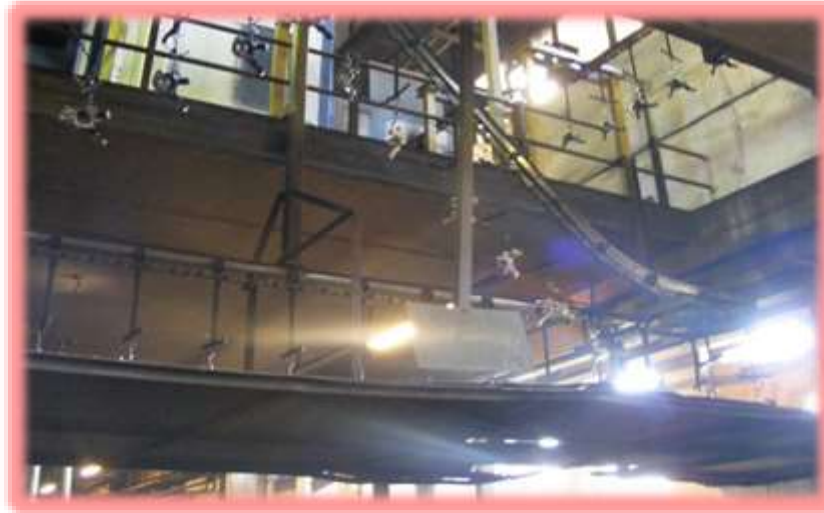
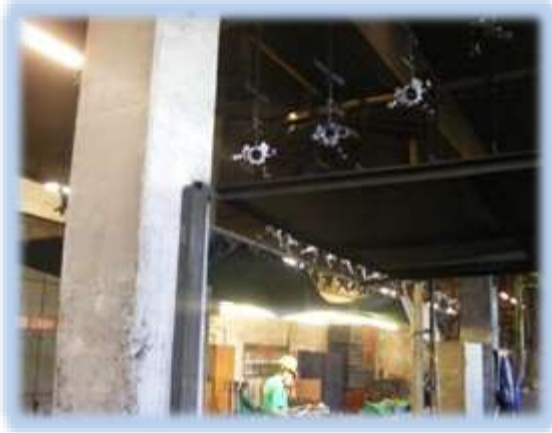
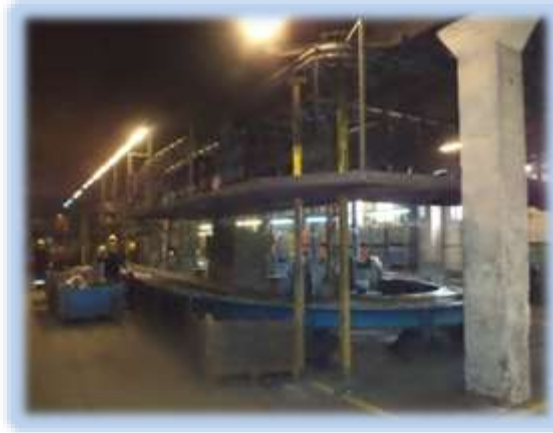
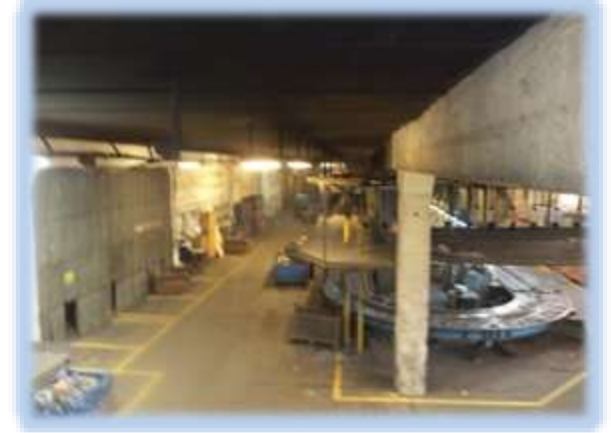
Döküm Parçaların Boya Askılarından Düşmesinin Engellenmesi Çalışması;

- Konveyör hattında taşınan parçaların, alt kata geçiş bölgesinde, operatörlerin üzerinde bulunan koruyucu platformun zamanla forkliftlerin çarpması sonucu deforme olması ve işlevini yitirmiş olması nedeniyle; Dısa-3 race-truck taşıma bölgesinde çalışanların üzerine parça düşme riski bulunuyordu. Bakım Müdürlüğü tarafından platformun bakımı yapılarak daha mukavim olan 5 mm'lik sac ile kaplanarak daha güvenli bir ortam yaratılmıştır.
