Tüdöksad Akademi 9. Döküm Kongresi / 9th Foundry Congress by TUDOKSAD Academy

**«Yüksek Basınçlı Dökümde Sıvı Metal Kalitesi İle İşlenebilirlik
Arasındaki İlişki »**

Alüminyum Alaşımlarında Sıvı Metal Kalitesinin Takım Ucu Ömrüne Etkisi

İbrahim Halil Kalkan(Mercedes-Benz Türk), Ömer Vardar (Arslan Makina), Derya Dışpınar (İstanbul Üniversitesi)

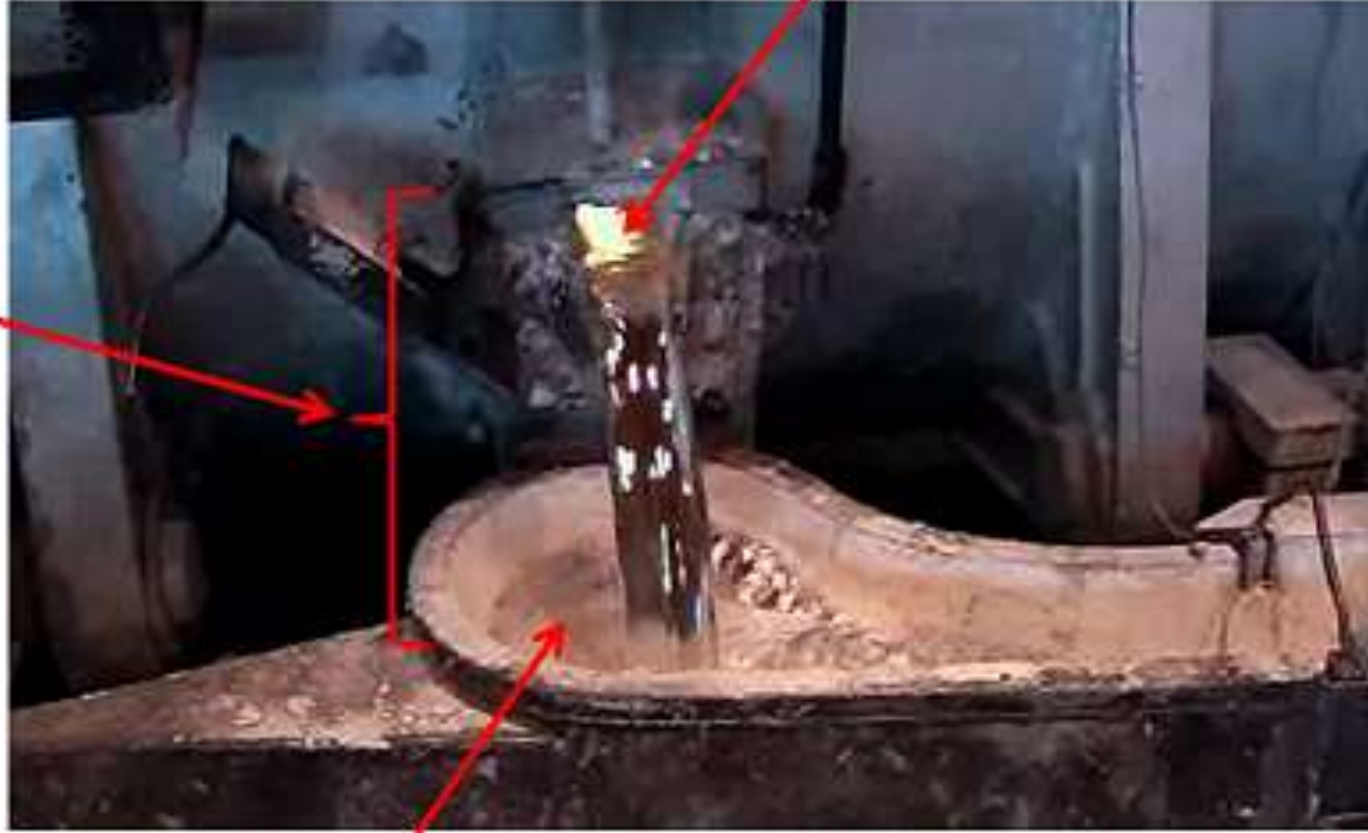
**sıvı metal
düşme
yüksekliği**

**azalan curuf oluşumu
(azalan türbülans)**

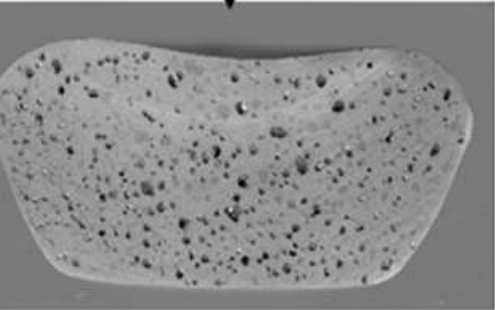
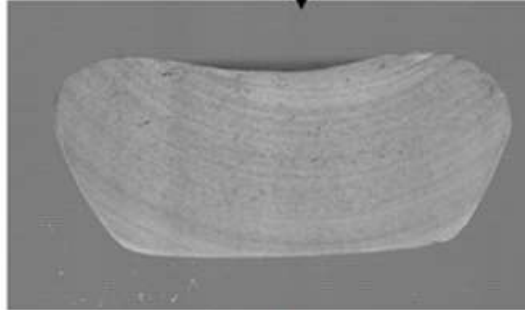
A: Bifilm indeksi yüksek ingot

B: Bifilm indeksi düşük ingot

T= 715 °C , B= -30 mbar RPT sonucu

A Hammaddesi;

B Hammaddesi;

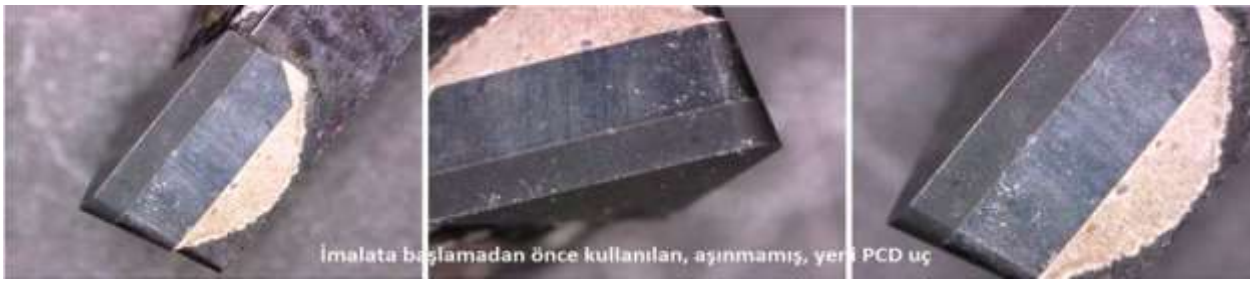
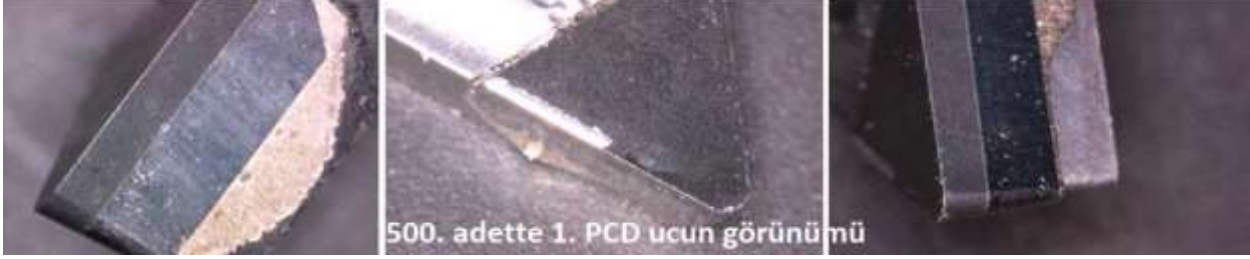
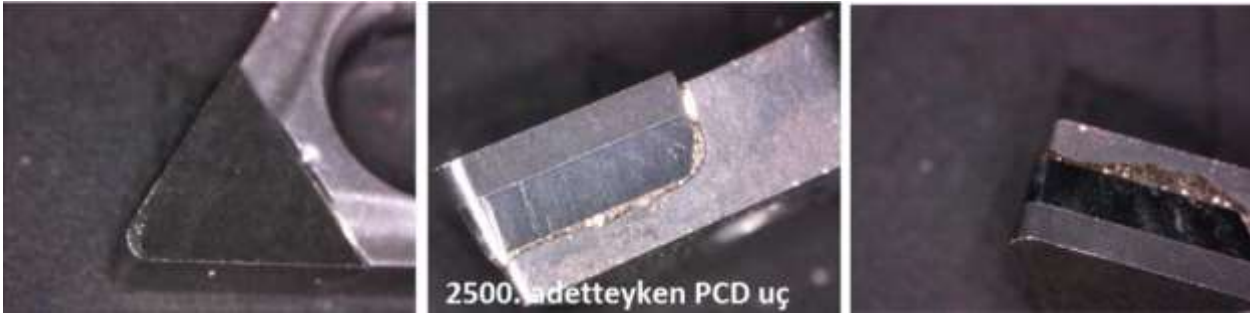
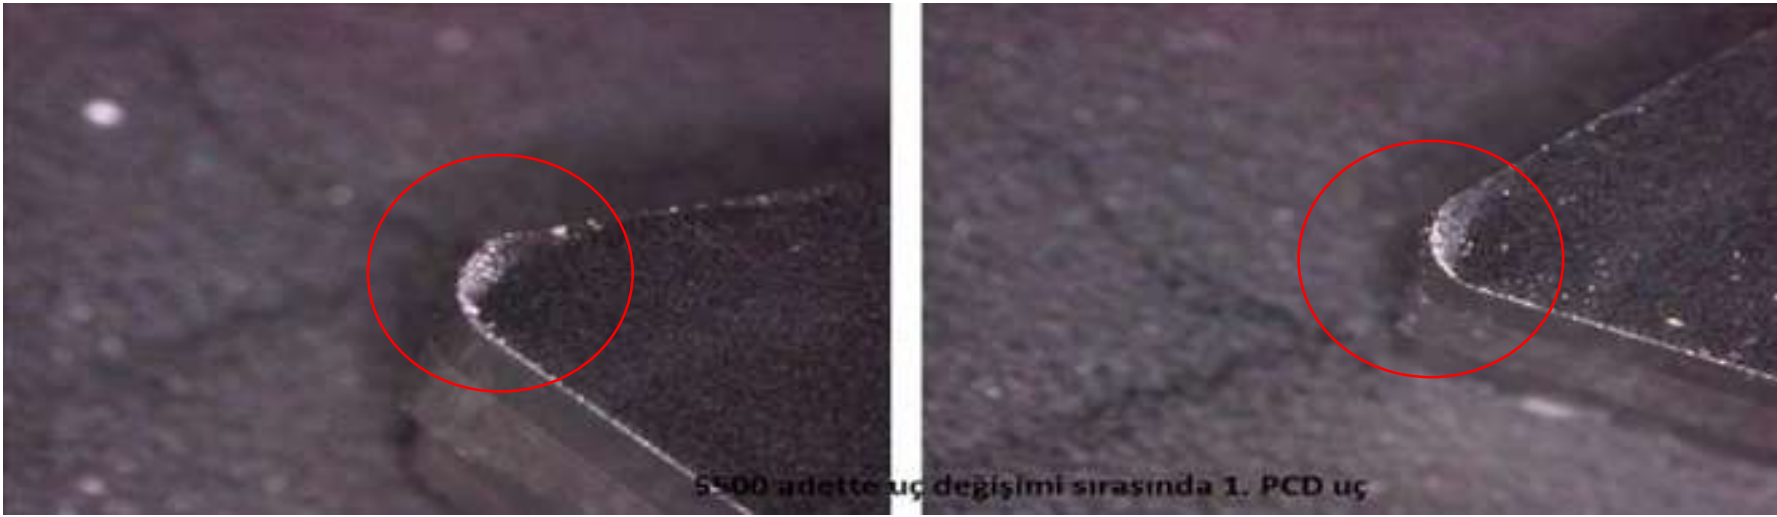
Birinci PCD ucun fotoğrafları

- Toplamda 5500 adet parça işlenildi.
- Denk geilnen intermetalik parça miktarı: 13

PCD numarası	ucun	İşlediği adet	Değiştirilme Sebebi	İntermetalikli parça miktarı
1. PCD uç		5500	Aşındı	13
2. PCD uç		4250	Aşındı	51
3. PCD uç		95	Kırıldı	3
4. PCD uç		2100	İmalat Bitti	5

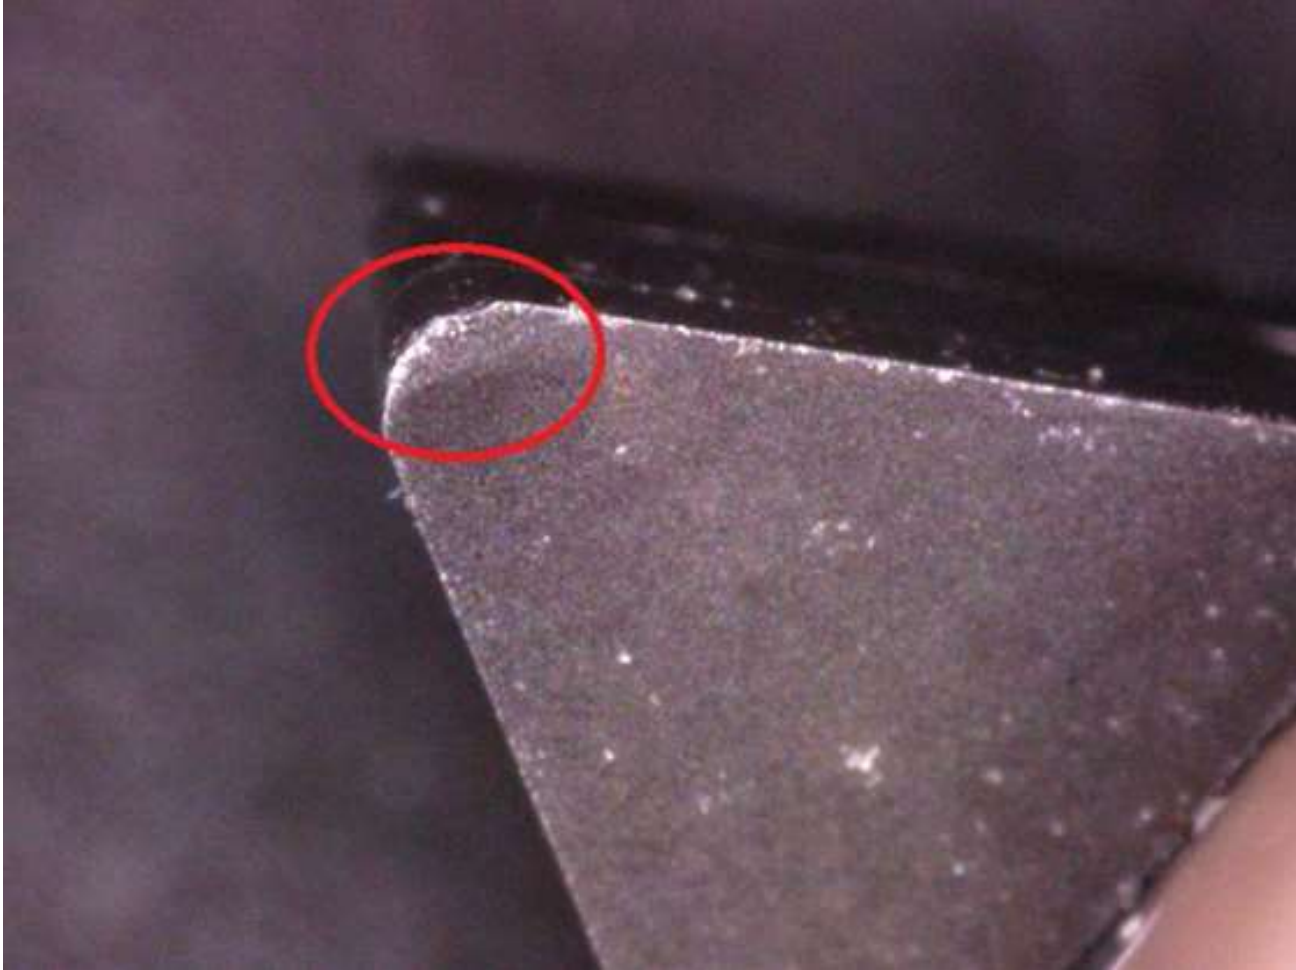
İkinci PCD ucun fotoğrafları

- Toplamda 4250 adet parça işlenildi.
- Denk geilnen intermetalik parça miktarı: 51

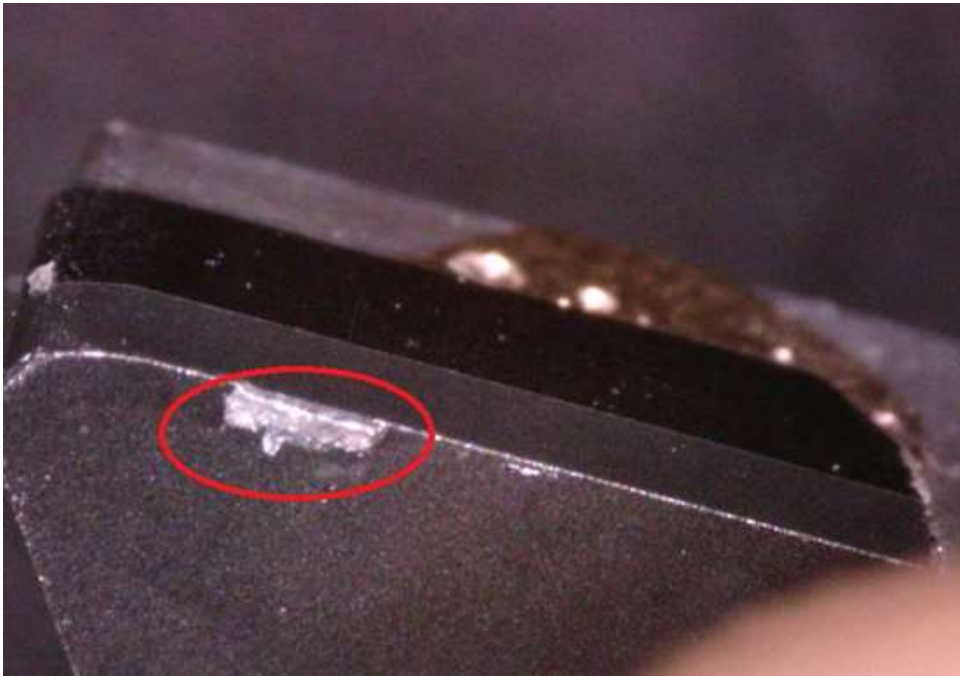
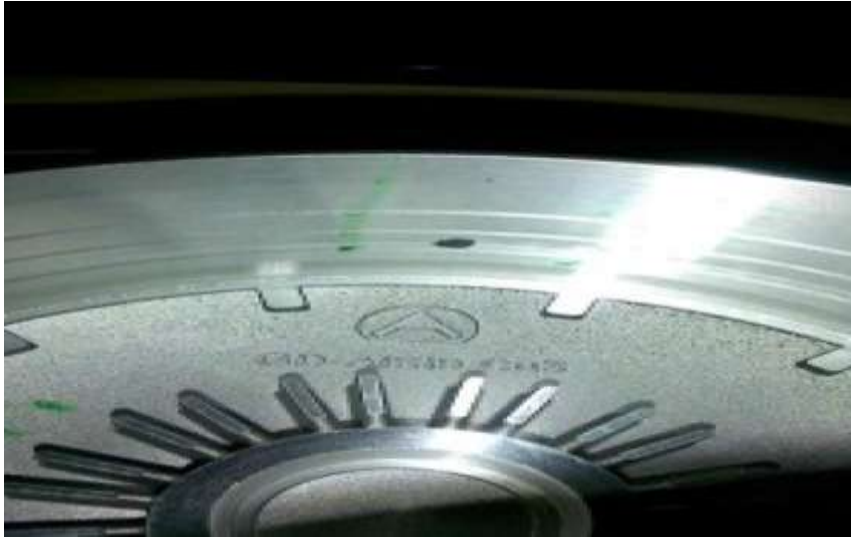
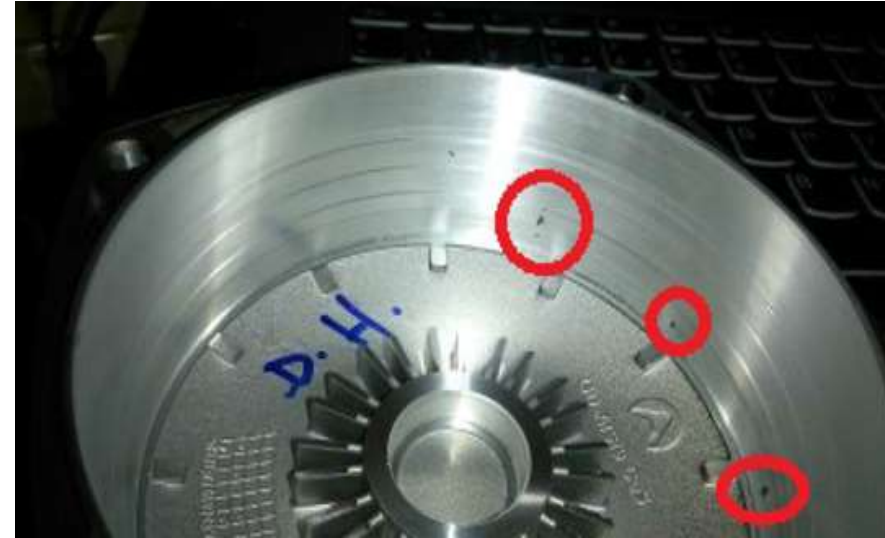
Üçüncü PCD ucun fotoğrafları

- Toplamda 95 adet parça işlendi.
- Denk gelinen intermetalik parça miktarı: 3
