**8. Uluslararası Döküm Kongresi / 8th International Foundry Congress by TUDOKSAD Academy**

**«Mikser Deşarj Kapağı Arızalarını Sıfırlama PM Çalışması»**

**«A PM Study About Sand Mixer Discharge Cover Breakdowns»**

**Göktuğ Karabulut**  
**(Demisaş)**

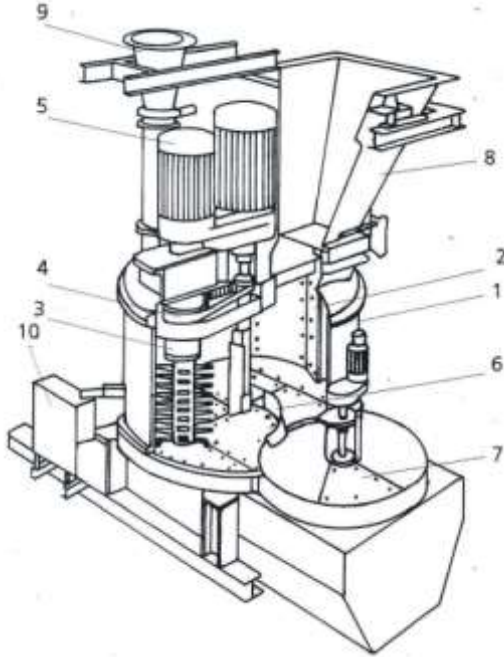
### •KUM MİKSERİ

• Mikser içine alınan kum elektrik motorları tarafından tahrik edilen türbünler ile karıştırılır.

• Su sisteminden su verilir.

• Kumun istenilen özelliklere geldiğinde deşarj kapağı açılarak konveyör banta boşaltılır.

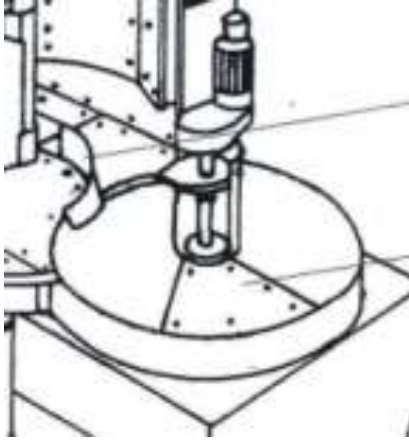
### *DESARJ KAPAĞI*

- *Elektrik motorlu redüktör tarafından tahrik edilmektedir.*
- *Redüktör çıkışında kapağı hareket ettiren rulman yataklı bir kol mekanizması bulunmaktadır.*
- *Mikser gövdesinin altında bulunmaktadır.*

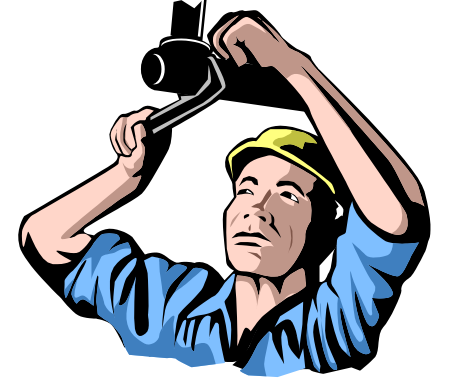
### Deşarj kapagı sıkışmalarını önleme aksiyonları:

- Redüktör gücü kontrol edildi.
- Tahrik sistemi kontrol edildi.
- Deşarj kapagının çelik konstrüksiyon malzemesi araştırıldı.
- Mikser içindeki kum yapısı incelendi.
- Yatak rulmanlarının yük kapasiteleri araştırıldı.

Deşarj kapagı sıkışmalarının arızalarını sıfırlayamadık, PM Analizi yapmaya karar verdik.

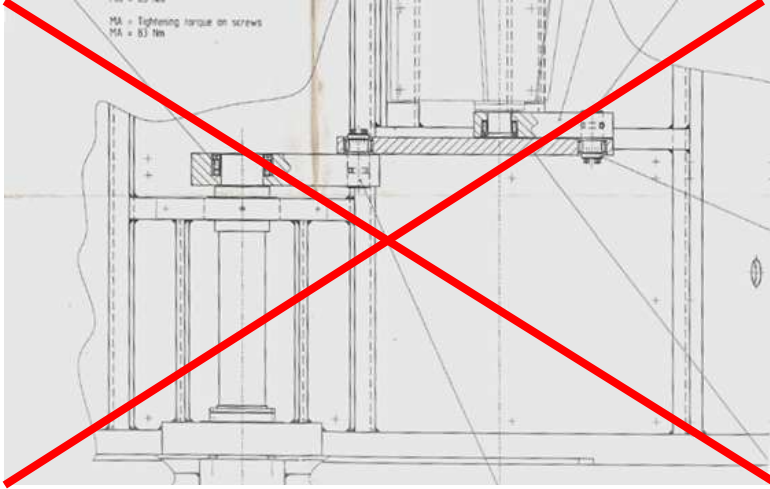
Önceki Desarj  
Kapağı Mekanizması

### *DESARJ KAPAĞI KONUM VE TAHRİK SİSTEMİ*

- *Elektrik motoru ve Redüktör tahrikli, kol mekanizması ile kareket ettirilmekte ve mikserin altından açılmaktadır.*
- *Hazırlanan kumun boşaltılması esnasında mikser gövdesi ile kum arasından sıkışarak rulman dağılmasına sebep olmaktadır.*
- *Arıza bakım süresi yaklaşık 3-4 saat sürmektedir.*

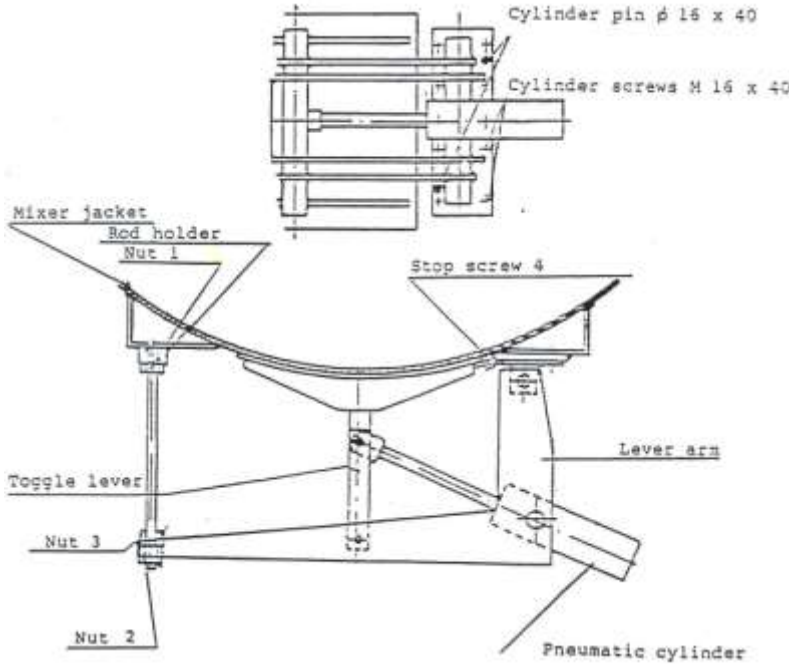
Yeni Deşarj  
Kapağı Mekanizması

### DEŞARJ KAPAĞI YENİ KONUM VE TAHRİK SİSTEMİ

- *Mikser gövdesinin altından bulunandeşarj kapağı iptal edilmiştir.*
- *Mikserin yan gövdesine uygun olacak şekildedeşarj kapağı imalat ve montajı yapılmıştır.*
- *Tahrik sistemi Pnömatik sisteme çevrilmiştir.*

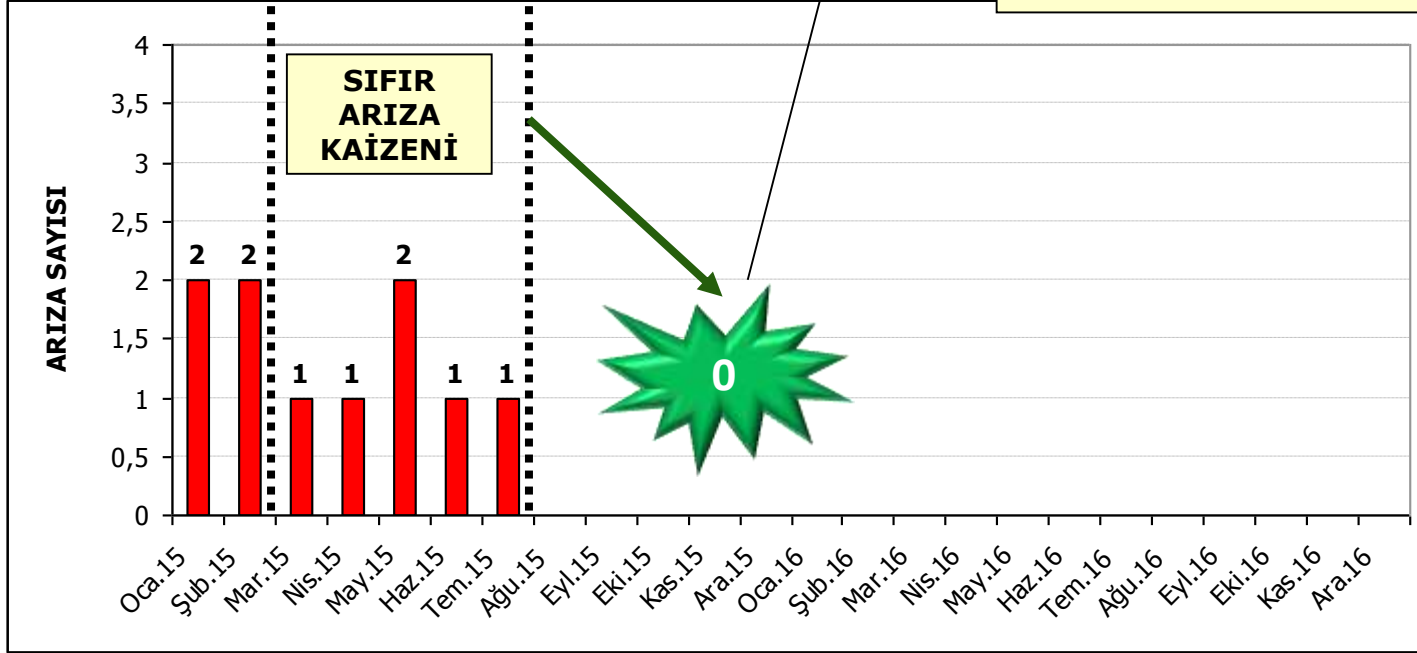
Sıfır arıza kaizeni  
tamamlanmasından bugüne  
hiç deşarj kapağı arızası ile  
karşılaşmadık!

Mikser 3 Deşarj Kapağı arızasından Oluşan yıllık kayıp süresi = **108** saat / yıl

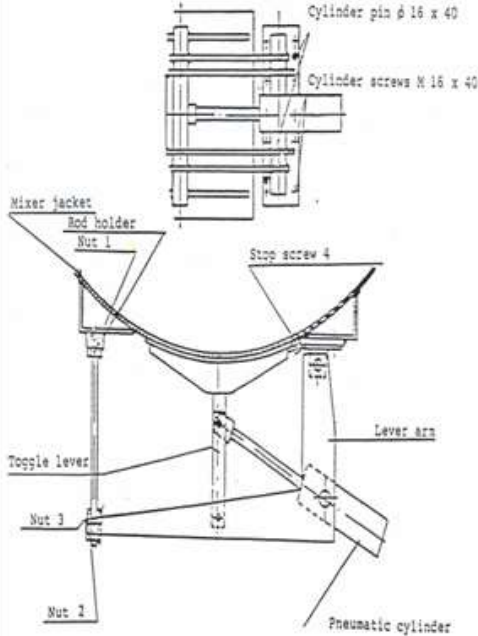
## MP ARŞİVİ BİLGİLENDİRME FORMU

*Kum Mikserlerinde Deşarj kapaklarının mikser altında olması sıkışmalara neden olmaktadır.*

*Deşarj kapaklarının Mikserlerin yan gövdesine alınması bu tür sıkışmaların önlemektedir.*

*Tahrik sistemi sadeleştirilerek, sadece pnömatik silindir ile tahrik edilmektedir.*
