Standzeitoptimierung von Aluminium-Druckgießformen

Dr.-Ing. Zurab Liluashvili

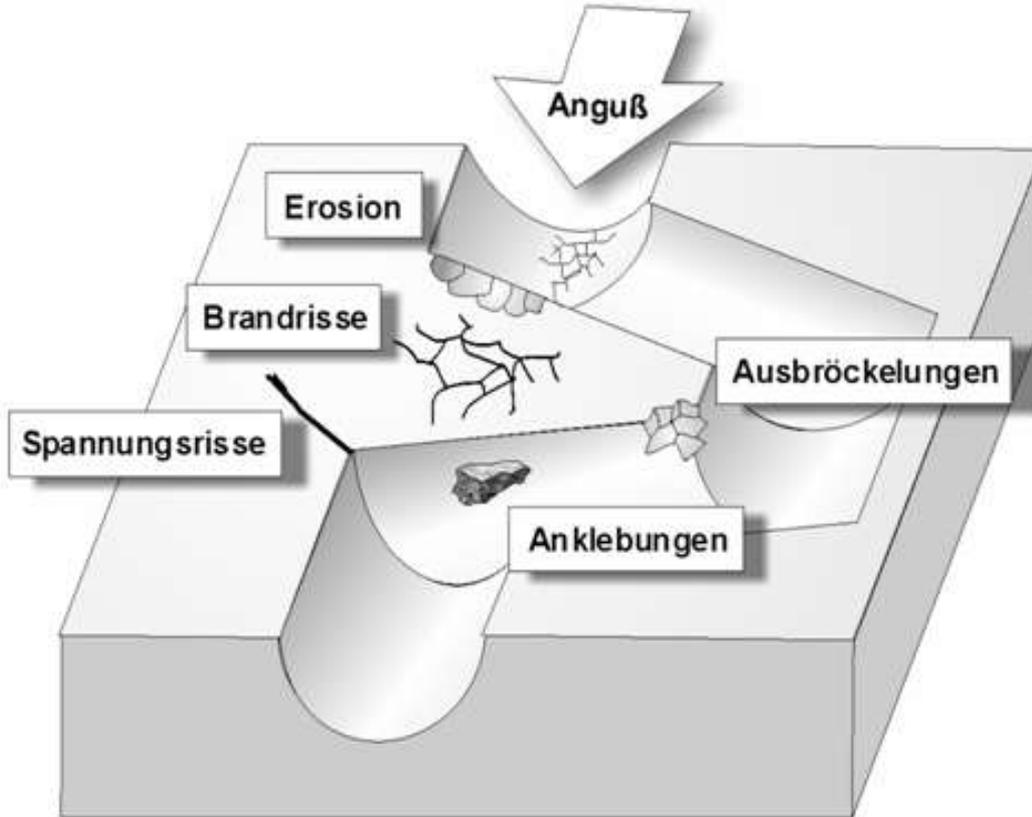
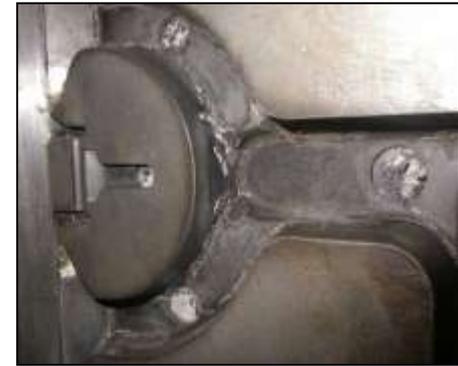
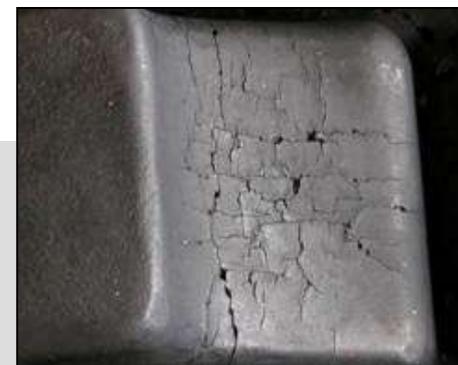
Häufigste Ausfallursache von Druckgussformen sind Brandrisse durch die Thermowechselbelastung

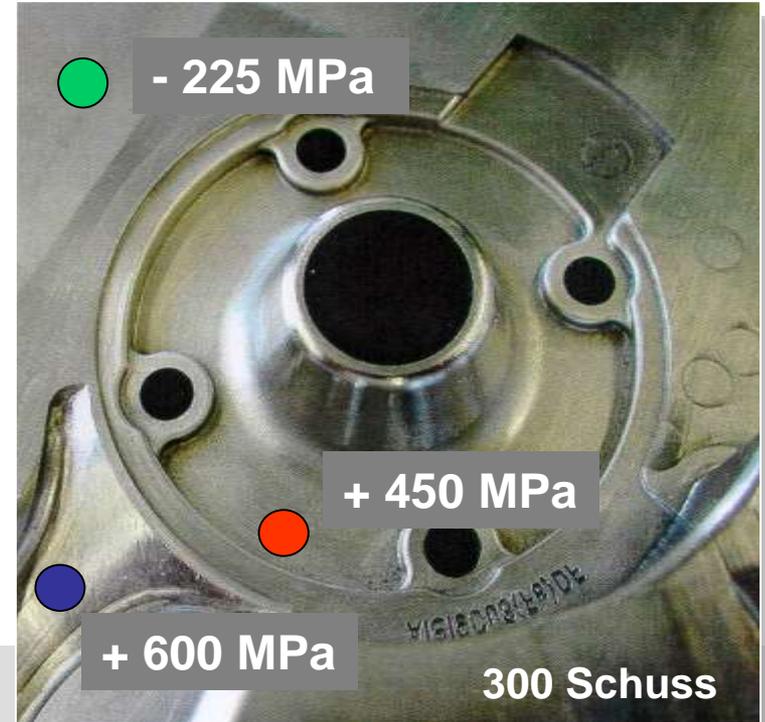
Thermowechselbelastung

- Aufbau von **Zugeigenspannungen** durch periodische Temperaturwechsel und mechanische Belastungen
- Elastische/plastische Verformungen
- Lokale Risseinleitung in Bereichen
 - höchster Beanspruchung
 - mikroskopischer Fehler
 - mit Spannungskonzentration

Thermowechselbelastung begrenzt die Standzeiten

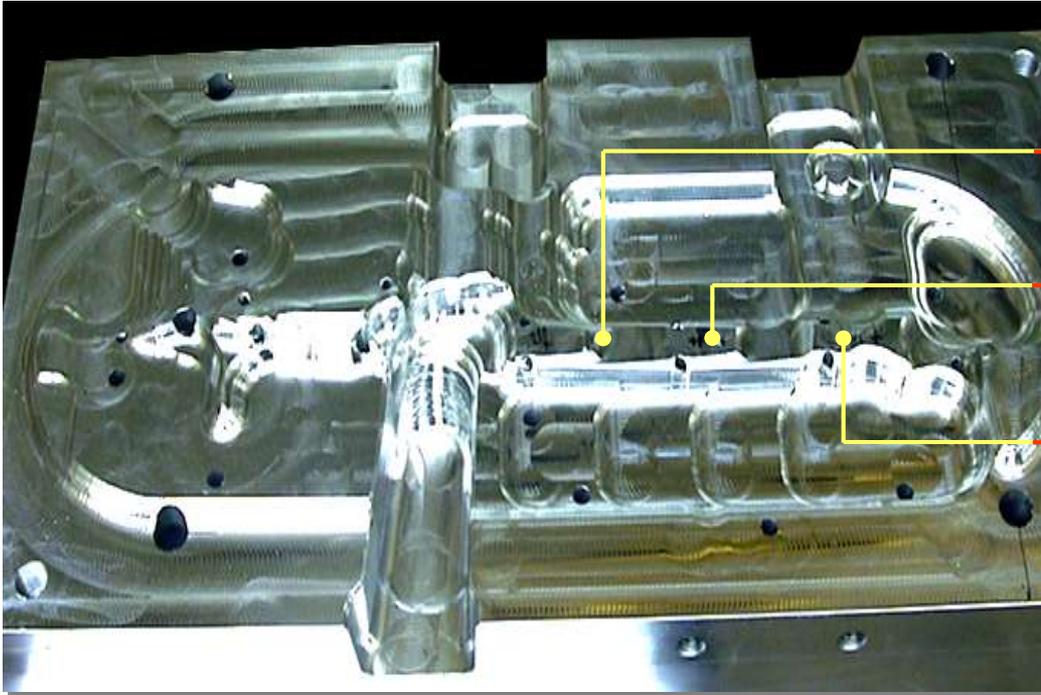
Formenbau – Fräsen

Durch die Bearbeitung entstehen Zugeigenspannungen, die sich bei der nachfolgenden Wärmebehandlung negativ auswirken können

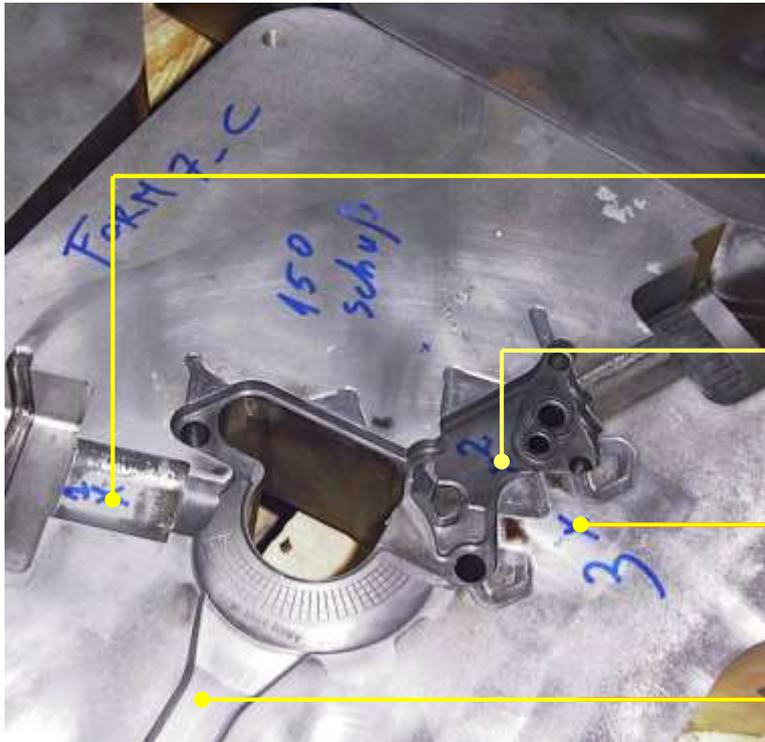
Eigenstressentwicklung – Musterung

Vorher	Nachher	
unbelastet		Rohmaterial, 3D geschmiedet ohne Zunderschicht
-720 MPa	- 380 MPa	Bohren Vorfräsen
belastet		zu 70 – 80% Fertigfräsen
- 580 MPa	+ 105 MPa	Härten Anlassen
wenig belastet		
- 720 MPa	+ 15 MPa	Erodieren Polieren
hochbelastet		
- 700 MPa	+ 450 MPa	Musterung
		Produktion

Zugeigenstressungen nach 150 Schuss
in belasteten Bereichen

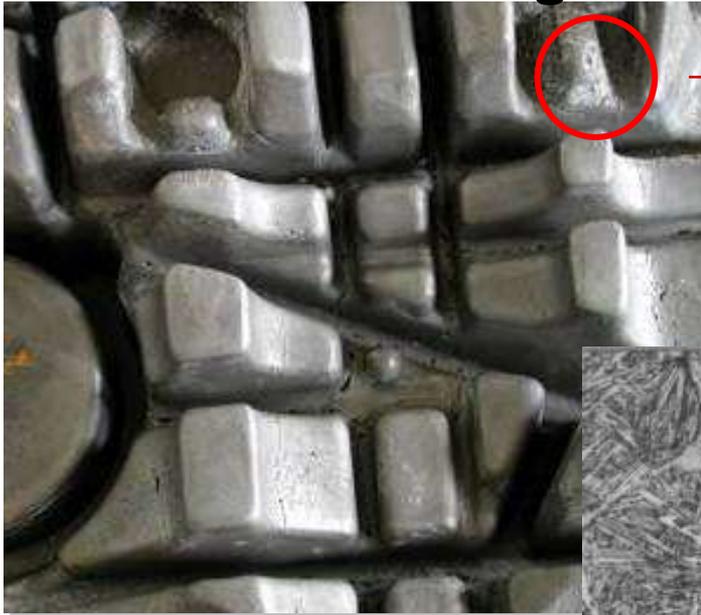
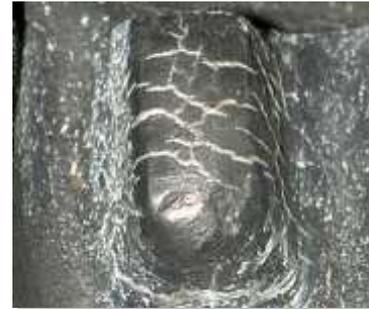
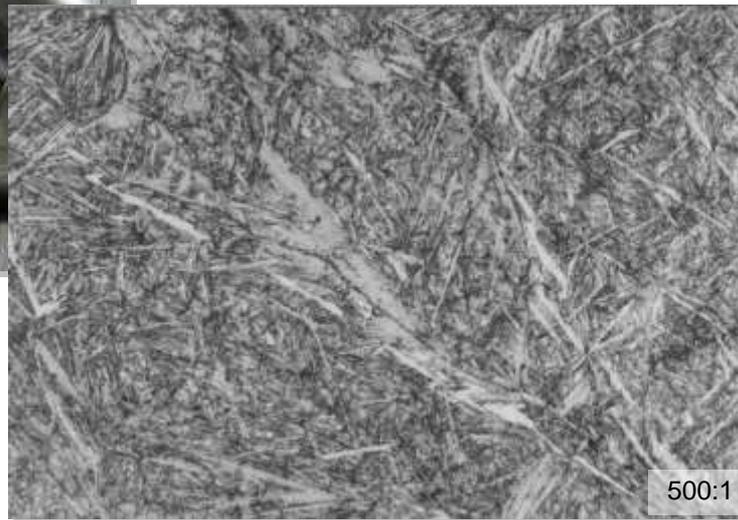
Formenbau – Wärmebehandlung

- Grobkornbildung durch eine unsachgemäße Wärmebehandlung
- Drastische Reduzierung der Standzeiten um 30000 Schuss

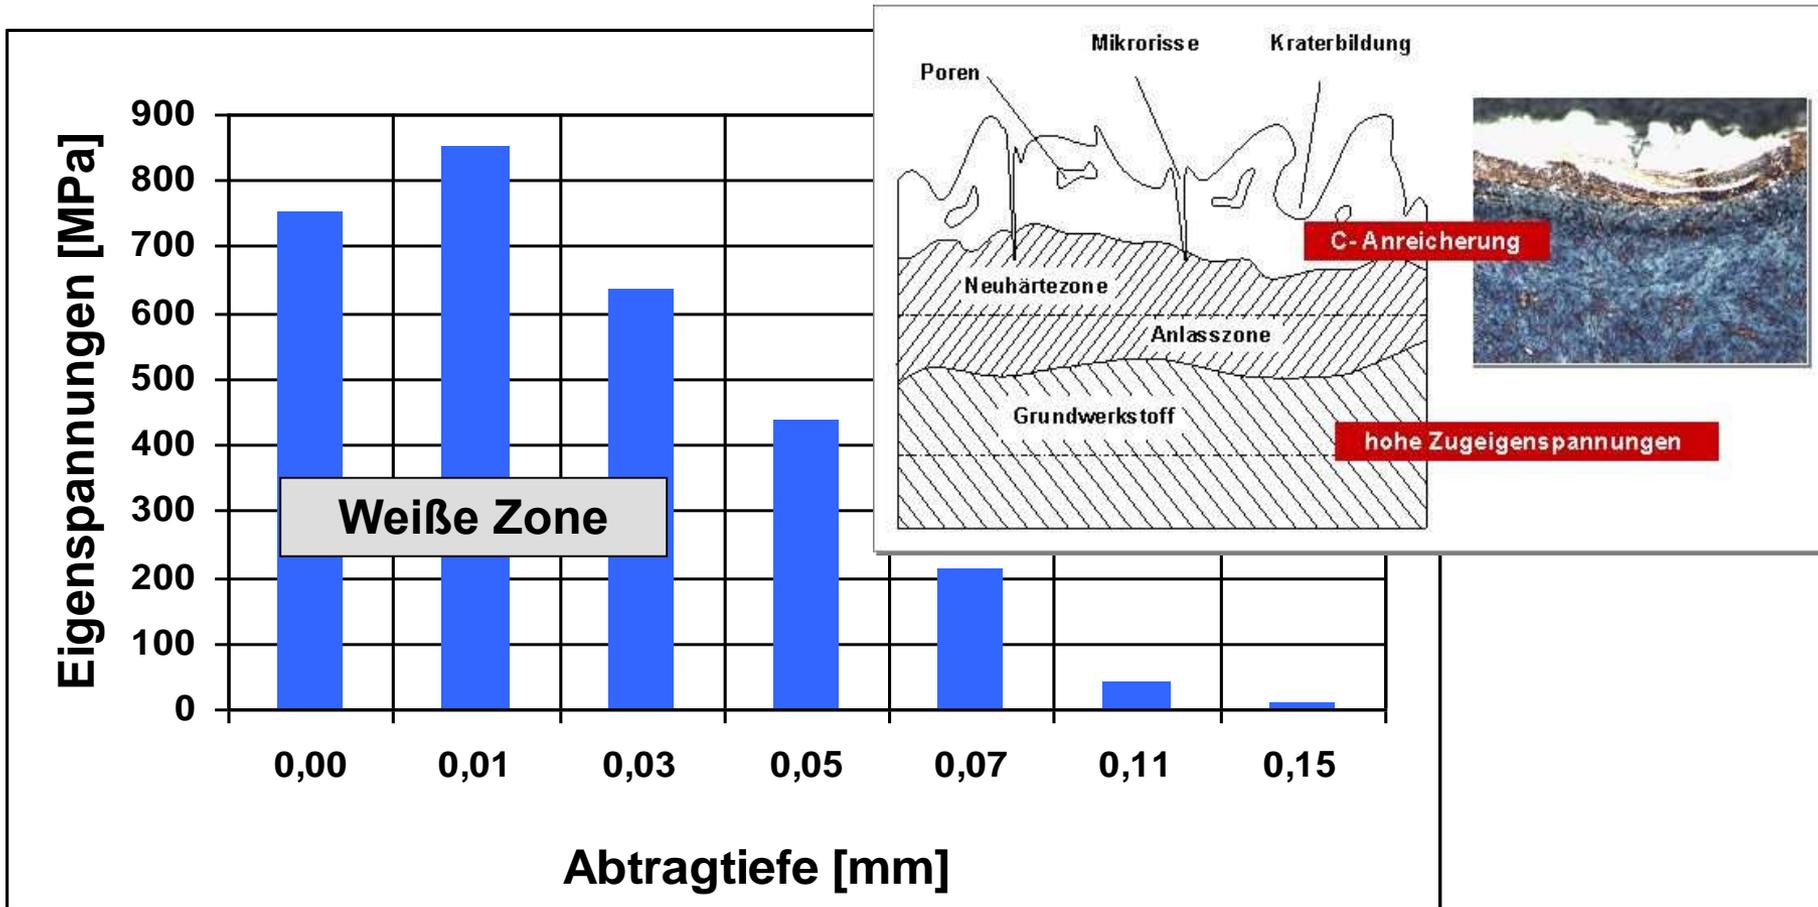
Eigenstressprofil – Erodieren

■ Zugeigenstressungen liegen bis zu einer Tiefe von 150 μm vor

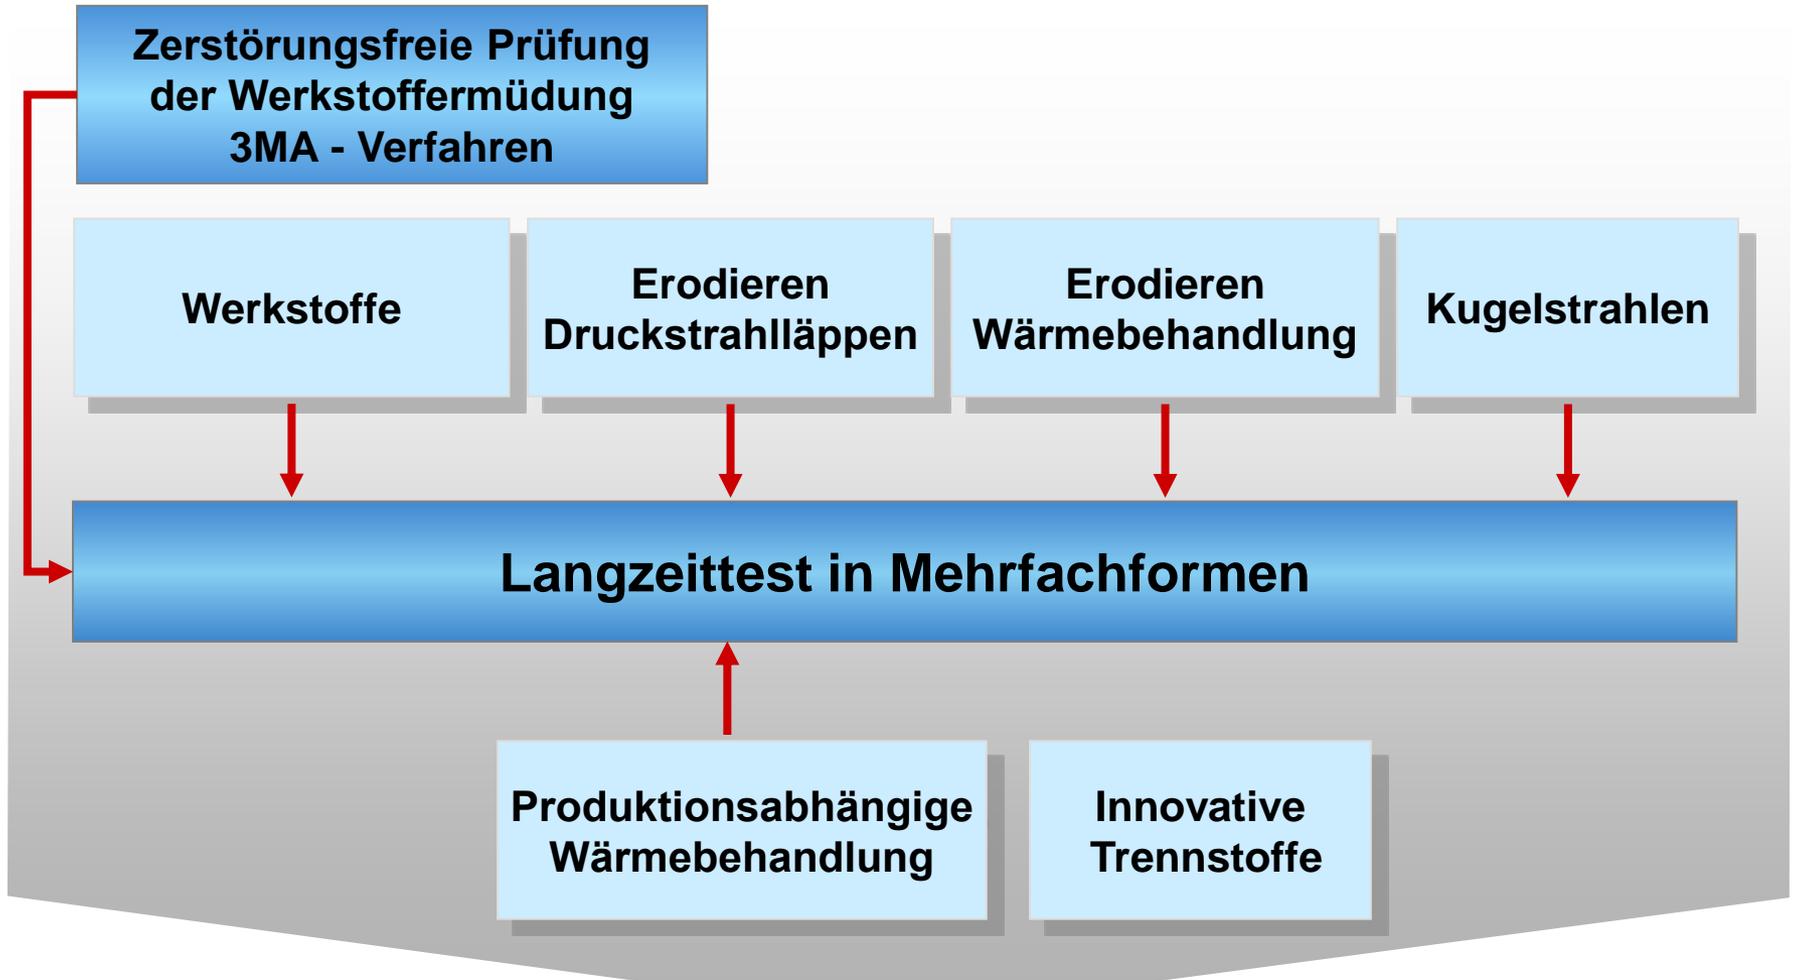
Standzeitversuche – Methodischer Ansatz

Wirtschaftlichkeitsbetrachtung durch Vergleich der Standzeiten

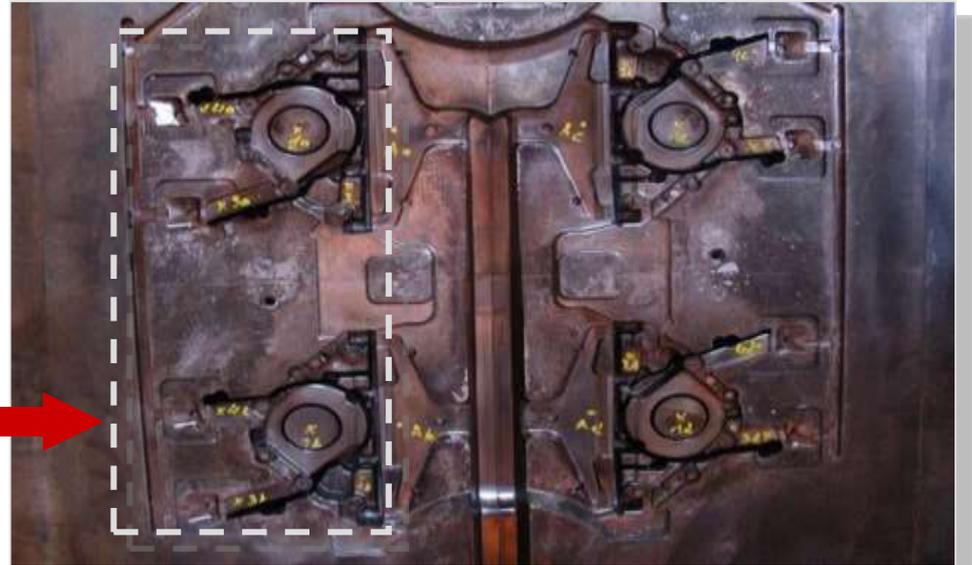
Standzeitversuche – Langzeittest

- gleiche Geometrie
- gleiche Beanspruchung für
- konventionelle Einsätze
- modifizierte Einsätze

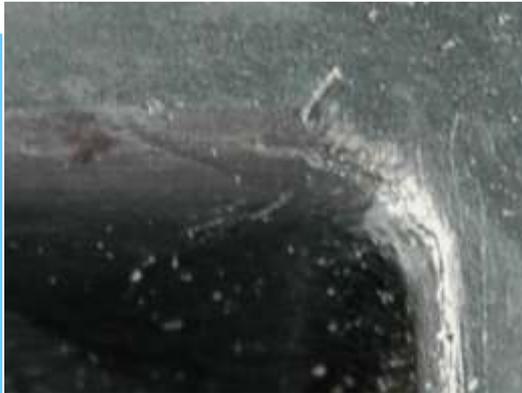
7.000 Schuss

Rissfortschritt - Dokumentation am Bauteil

Schädigung durch geometrisch bedingte Spannungsrisse und Erosion

1.2343 ESU

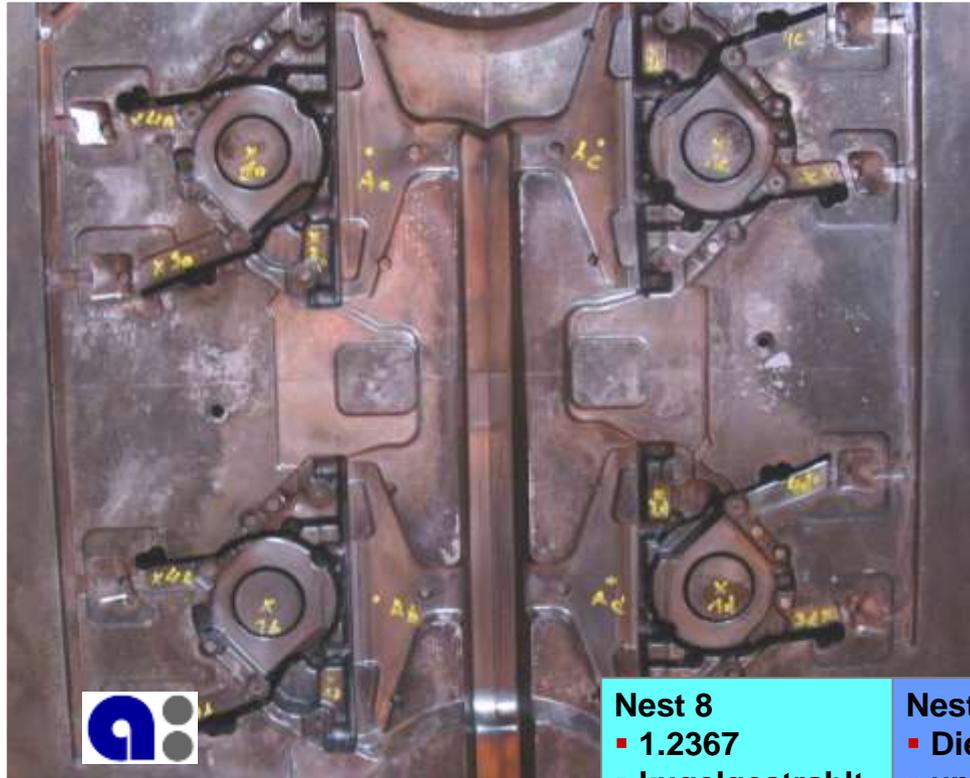
Optimierungsansatz – Werkstoffauswahl

- Schussgewicht – 5600 g
- Legierung – AC AlSi9Cu
- Trennstoff - wassermischbar

Nest 8 ▪ 1.2367 ▪ kugelgestrahlt	Nest 7 ▪ Dievar ▪ unbehandelt
Nest 5 ▪ 1.2367 ▪ entspannt ▪ kugelgestrahlt	Nest 6 ▪ Dievar ▪ kugelgestrahlt
Bewegliche Formhälfte

Nest 7 ▪ Dievar ▪ unbehandelt	Nest 8 ▪ 1.2343 ▪ kugelgestrahlt
Nest 6 ▪ Dievar ▪ kugelgestrahlt	Nest 5 ▪ 1.2343 ▪ entspannt ▪ kugelgestrahlt
Feste Formhälfte

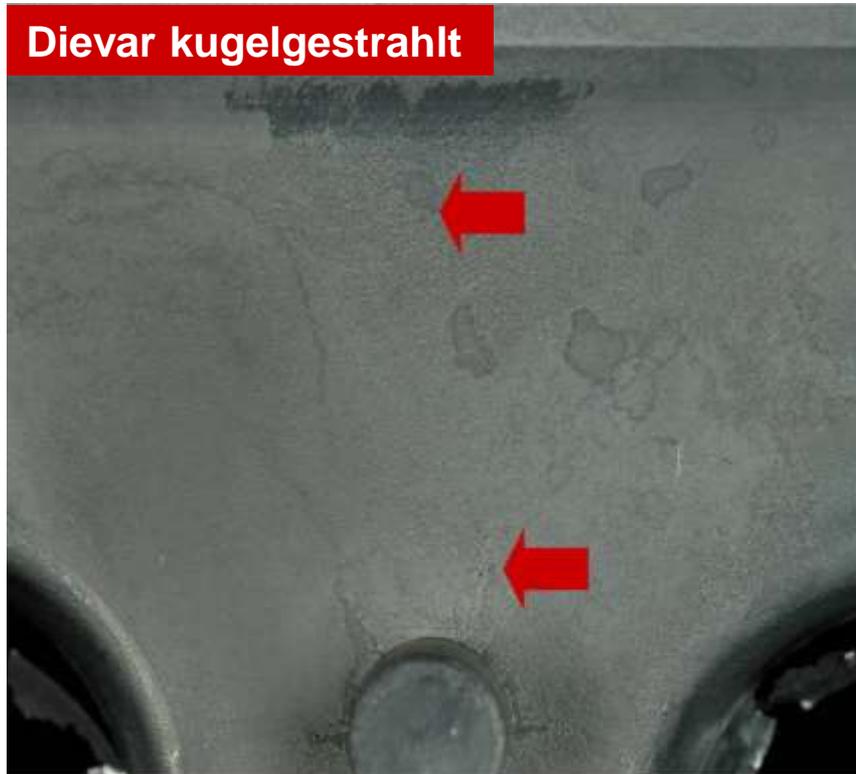
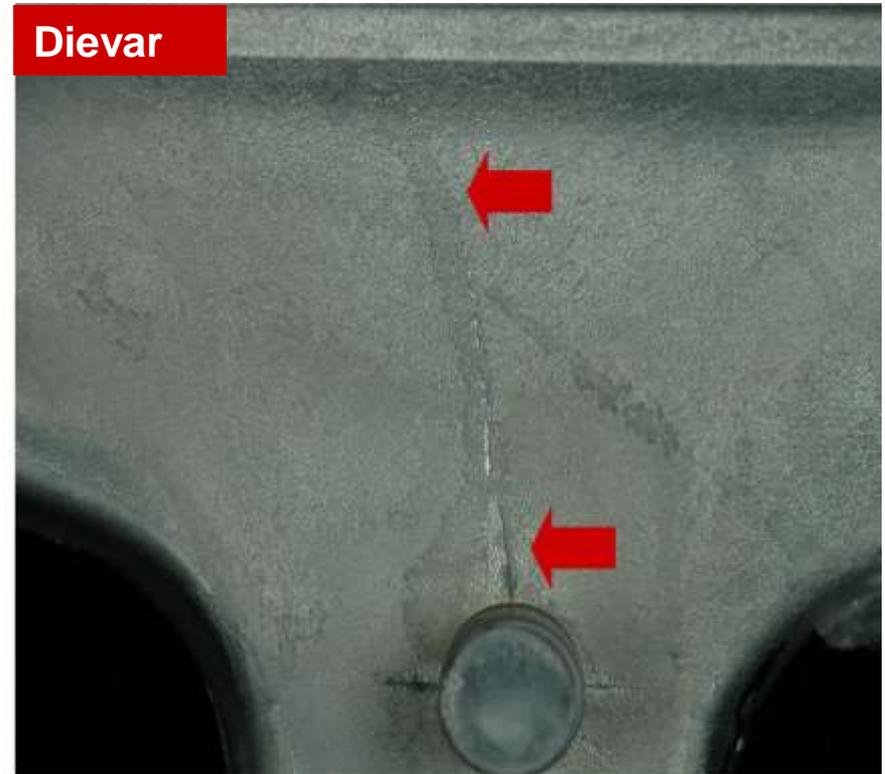
Untersuchungsergebnisse - Kugelstrahlen

Schadensbild auf dem Bauteil nach 66.000 Schuss

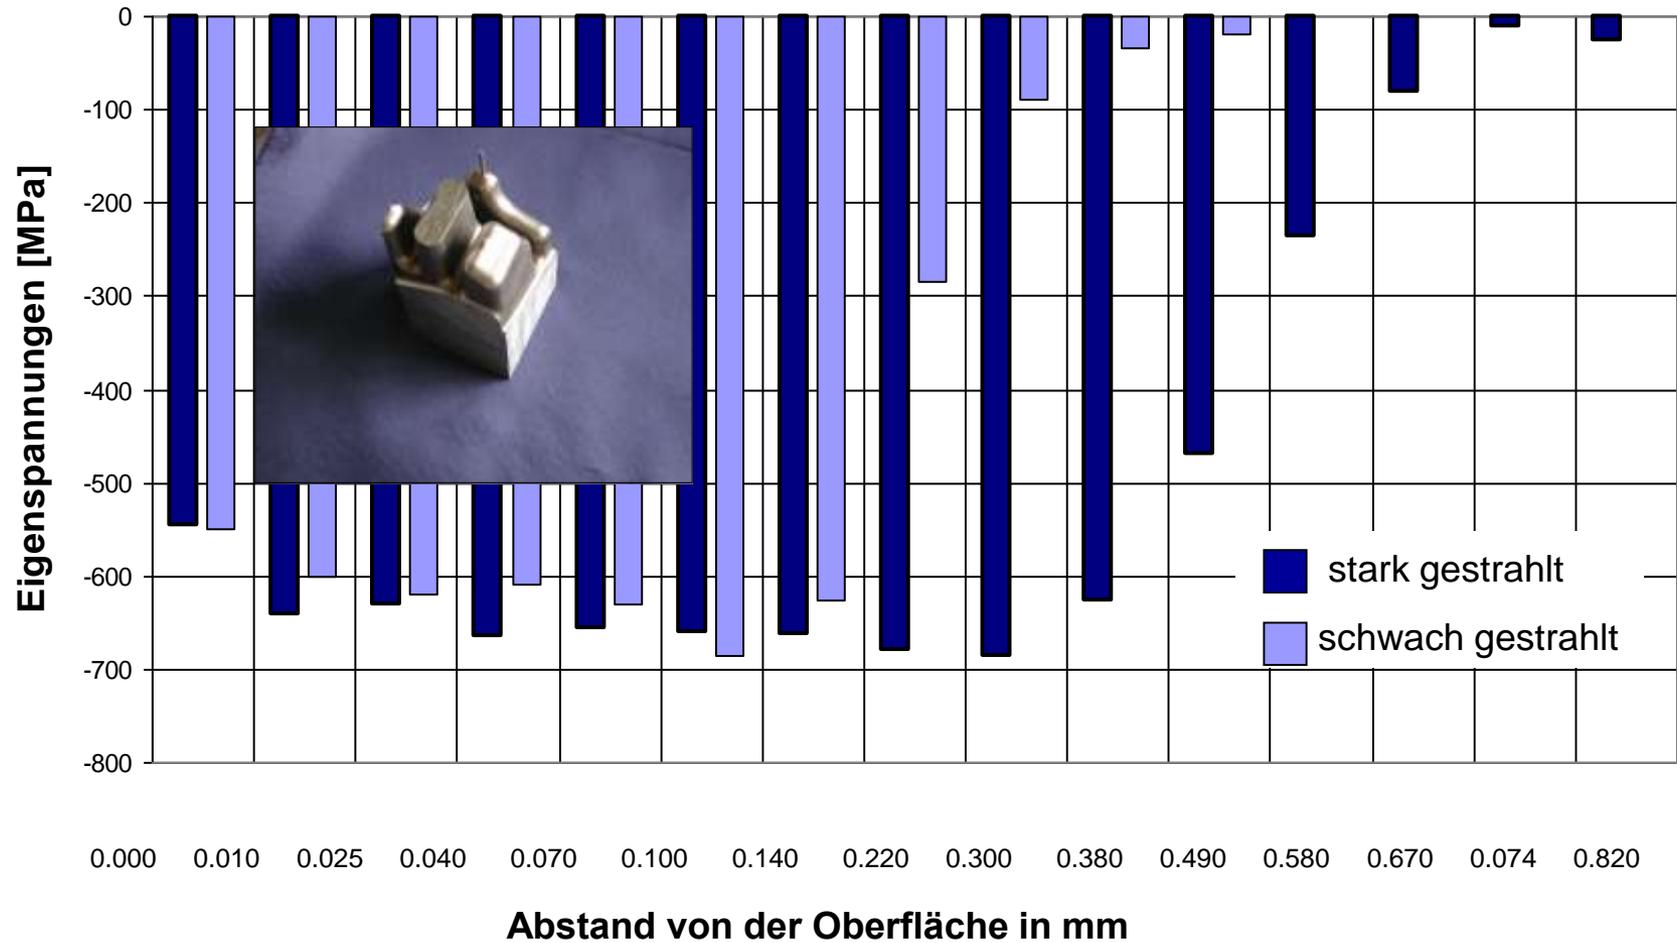
Eigenspannungstiefenverlauf

Vorbetrachtung- Kugelstrahlen

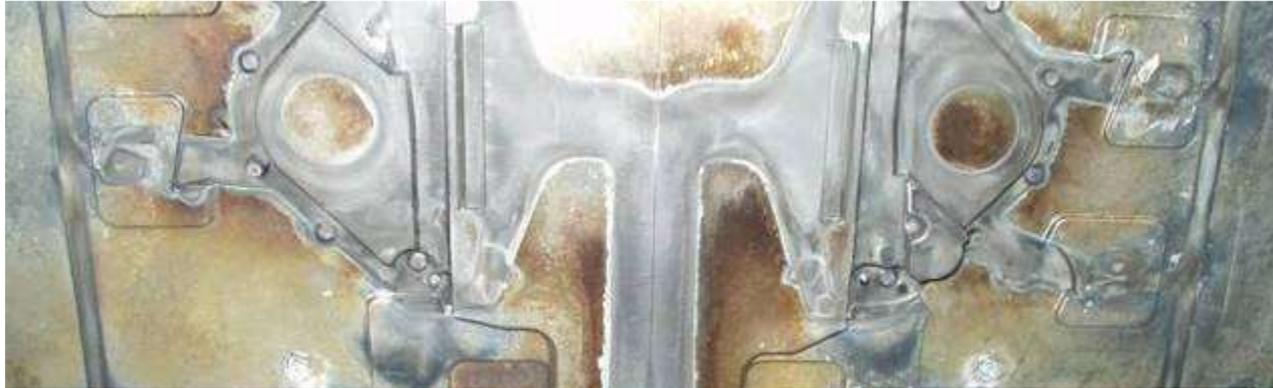
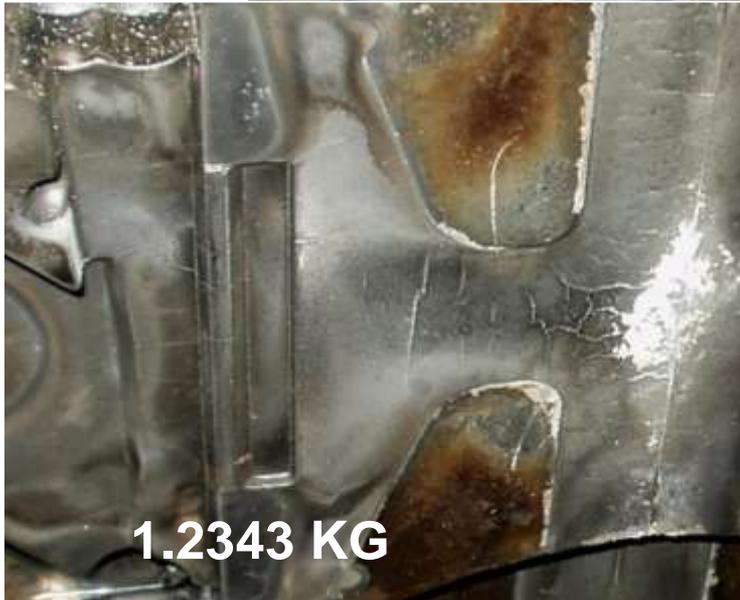
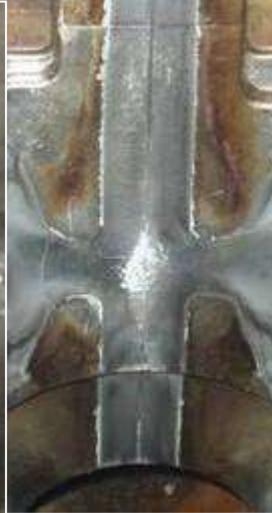
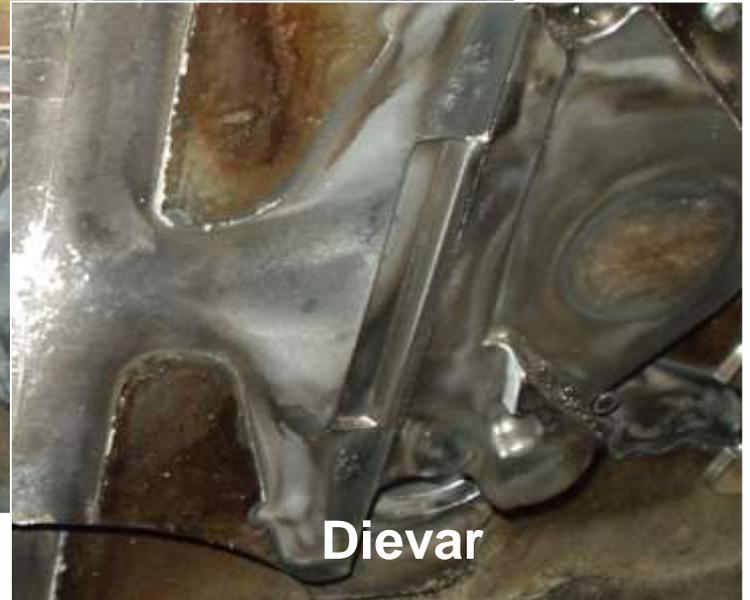
Feste Formhälfte

Brandrisse nach 76.000 Schuss

1.2343 KG

Dievar

- Die Fe-Co-Ni-Legierung zeigt im Vergleich zum Warmarbeitsstahl 1.2343 keine Anfälligkeit gegen Brandrisse.
 - ➔ **Für ausschließlich brandrissgefährdete Formenbereiche sind daher mit einem nickelmartensitischen Stahl Standzeiterhöhungen zu erzielen**
- Die Erosionsanfälligkeit der Fe-Ni-Co-Legierungen ist wesentlich größer als bei einem Warmarbeitsstahl, da es durch die Wärmebelastung zu einer Austenitisierung kommt
- Durch das Kugelstrahlen sind gezielt Druckeigenstressungen eingebracht worden mit einem positiven Einfluss auf die Anrissbildung bei Spannungsrissen.
- Ein Vergleich der kugelgestrahlten Werkstoffe untereinander zeigt eindeutig eine positive Bilanz für den nicht genormten Dievar.
- Der Werkstoffeinfluss auf die Standzeit dominiert im Vergleich zum Einfluss des Kugelstrahlens

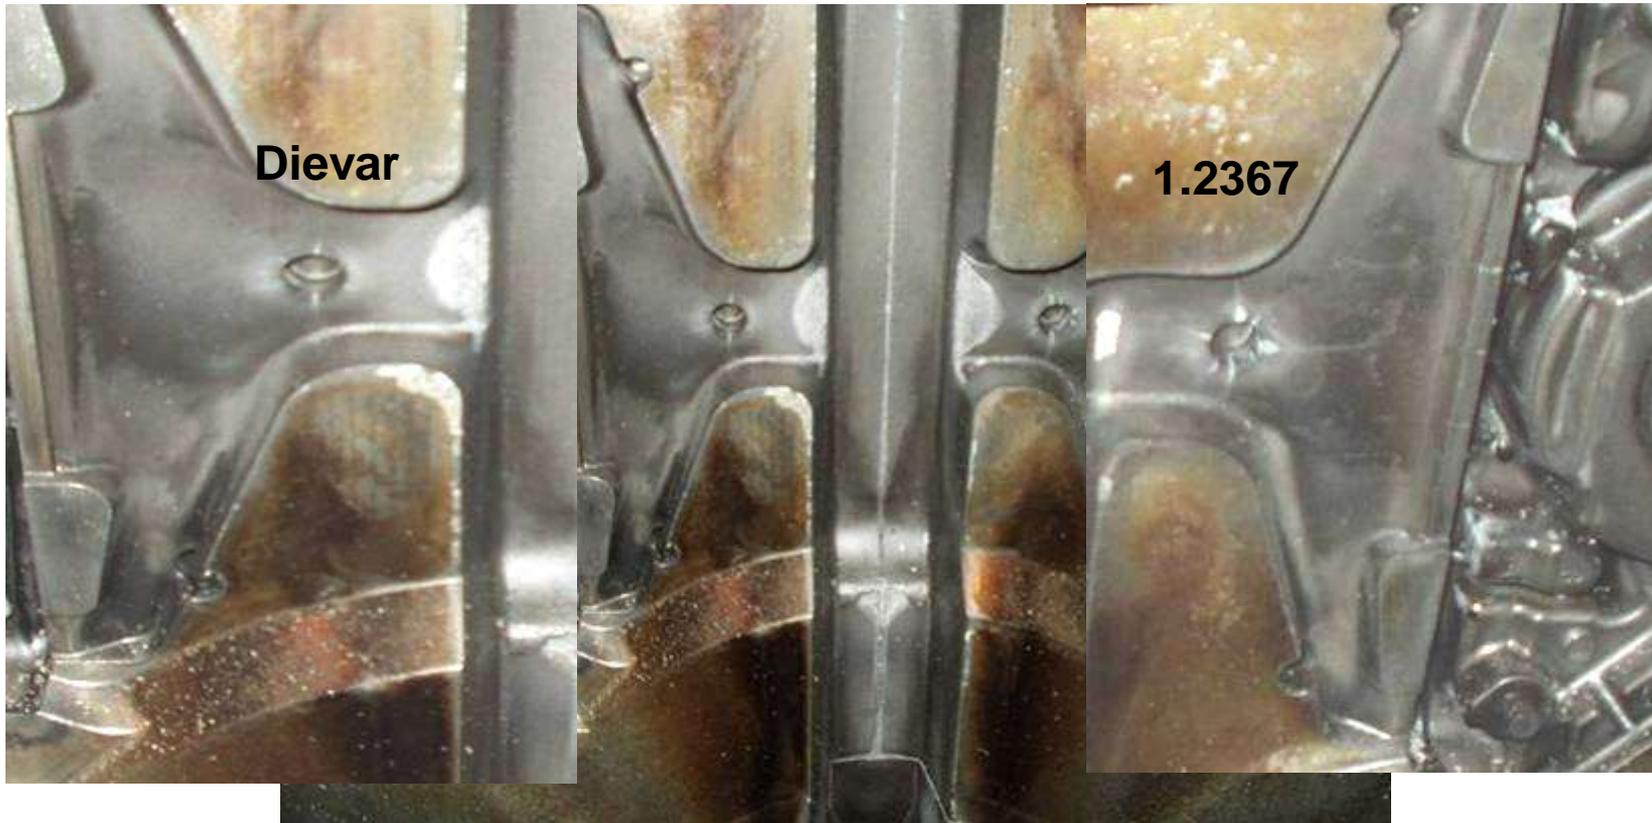
Bewegliche Formhälfte

Brandrisse nach 76.000 Schuss
