**«DISA Kalıplama Hattı Aşılama Sistemi PM Analizi»**  
**«PM Analysis of DISA Moulding Line Inoculation System»**

**Sedat Geveli**  
**(Demisaş Döküm Emaye Mamulleri Sanayi A.Ş.)**

## **AŞI KAYNAKLI PARÇA SAKATINI ORTADAN KALDIRMAK**

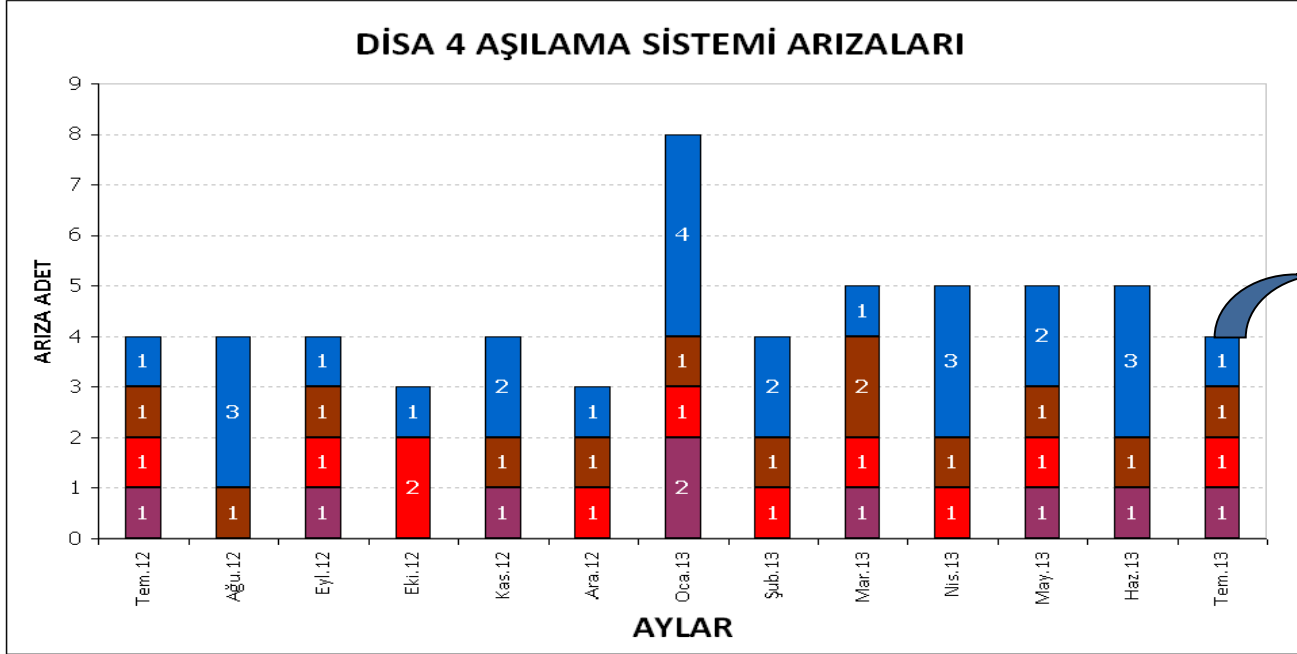
- Aşı Akmıyor Arızası
- Boru Tıkalı arızası
- Elektro Valf Arızası
- Klapa Arızası

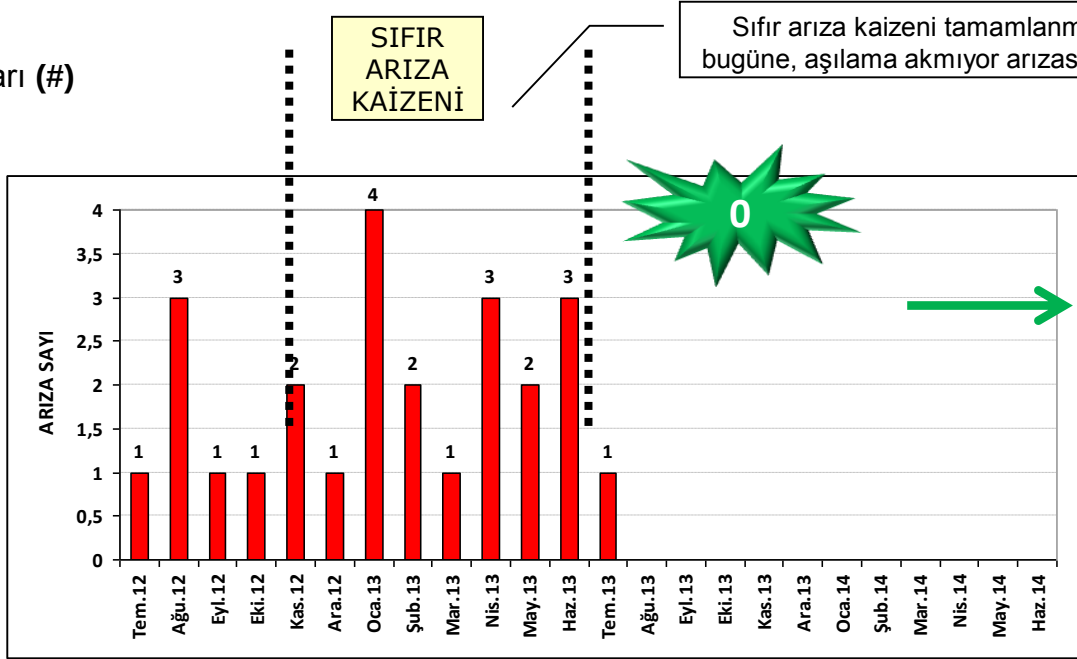
Aşı Akmıyor Arızaları (#)

Aşı akmiyor arızasından  
Oluşan yıllık kayıp süresi = **85** saat / yıl

**332.400**  
DEMİ / Yıl
