**7<sup>th</sup> International Ankiros Foundry Congress**  
**7. Uluslararası Ankiros Döküm Kongresi**

## **«Döküm Hatalarının Karakterize Edilmesi ve Besleyici Gömlekleri ile İlişkileri»**

### **«Characterization of Casting Defects and Their Relation With Riser Sleeves»**

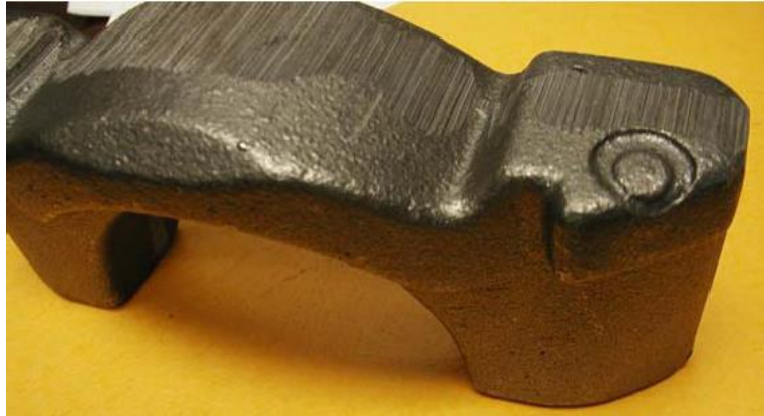
Balıkgözü hatası oluşumuna dair iki teori bulunmaktadır. İlk teoriye göre hata sıcak sıvı metalin kalıp kumu içerisindeki flor esaslı besleyici gömlek kalıntılarıyla teması sonucu oluşur. İkinci teoriye göre sıvı metal ile temas eden kalıp kumunun yüzeyinde bulunan yanmamış ekzotermik kalıntıların reaksiyona girmesi sonucunda yüksek bir enerji ortaya çıkar [Aufderheide, 2002; Alagarsamy, 2005]. Ortaya çıkan enerji sıvı metal katılaştırken yüzeyde bölgesel çöküntülerin oluşmasına neden olur. Oluşan hatanın görünümü balıkgözüne benzediği için balıkgözü hatası olarak isimlendirilir.

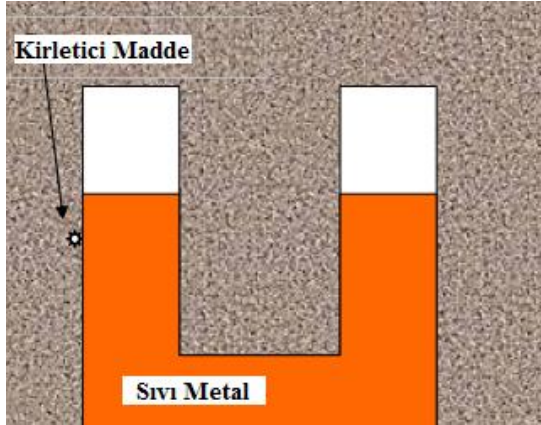
Balıkgözü hatası oluşma mekanizması

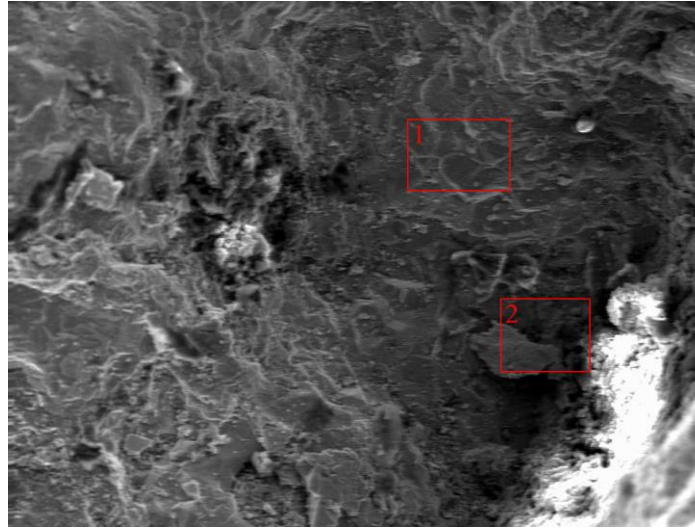
| 1. Bölge | | | | 2. Bölge | | | |
| S | 0.358 | 0.572 | wt. % | S | 0.655 | 1.051 | wt. % |
| F | 4.343 | 4.115 | wt. % | F | 4.687 | 4.455 | wt. % |

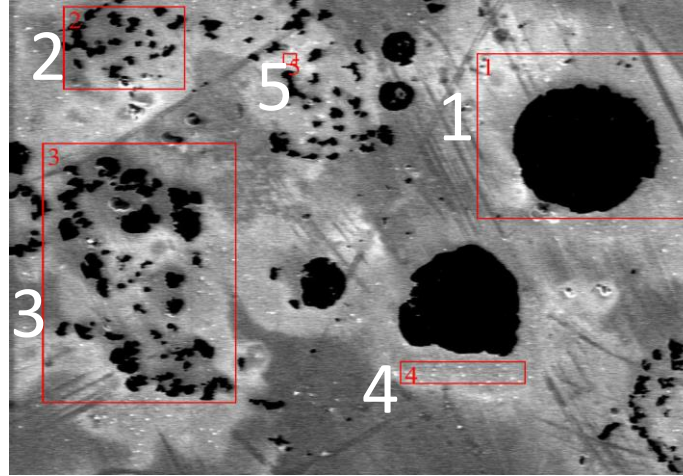
| 1. Bölge (%) | 2. Bölge (%) | 3. Bölge (%) |
| Al 0,018 | Al 0,122 | Al 0,053 |

- Sık karşılaşılan hatalardan çekinti ve gaz hataları mikro yapı ve yüzey incelemeleri yoluyla tespit edilmiştir. Ayrıca bu iki hatanın yüzey görüntüleri karşılaştırılarak hata kaynağı tespit edilmiştir.
- Balıkgözü hatası gözle muayene ile tespit edilebilse de metal yapısında meydana getirdiği değişikliklerin belirlenebilmesi için ileri karakterizasyon yöntemleri kullanılmıştır.
- Küresel grafitli dökme demir alaşımlarında kimyasal kirliliklerden meydana gelen yapraksı grafit oluşumu incelenmiştir. Sonuç olarak, yapının bozulduğu bölgelerde besleyici gömlek ekzotermik elemanlarından olan alüminyumun fazla olduğu görülmüştür.
