## DÖKME DEMİRLERDE GAZ HATALARI – 1

### Pinhole Hataları

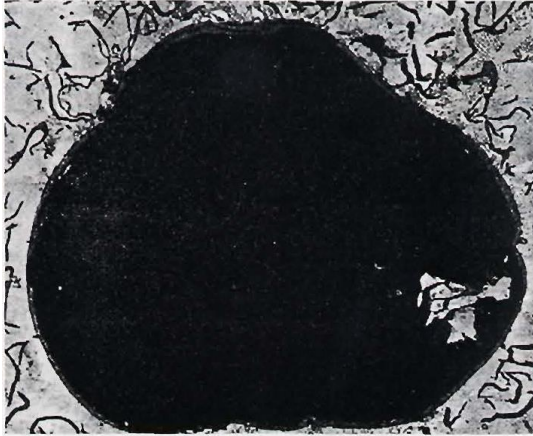
Şekil 1 - İçi grafit kaplı Hidrojen Pinhole Hatası X 100

Hidrojenin sıvı metal içindeki çözünürlüğü sıcaklığa bağlıdır. Sıcaklık düştükçe Hidrojenin çözünürlüğü de azalır ve Hidrojen küçük gaz kabarcıkları halinde sıvı metalden dışarı atılır. Oluşan bu gaz kabarcıkları genellikle katılaştırmış yüzeylerin hemen alt kısmında hapis kalırlar. Şekil 1 , 2 ve 3 Hidrojen pinhole hatalarını göstermektedir.

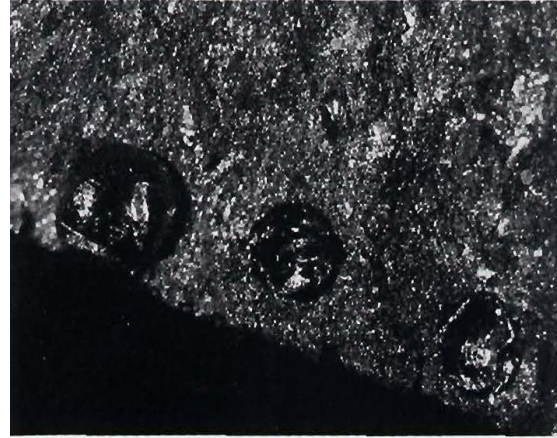
Şekil 2 - Hidrojen Pinhole Hatası -Boşlukların içi parlak ve siyah

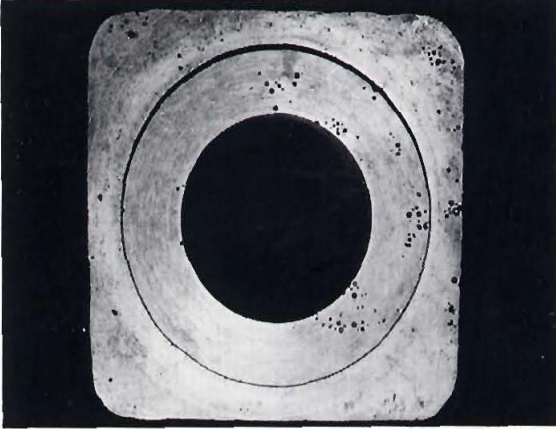
Şekil 3 - Yüzet altında Oluşmuş Hidrojen Pinhole hatası . Hata Parça işlendikten sonra hata ortaya çıkmış

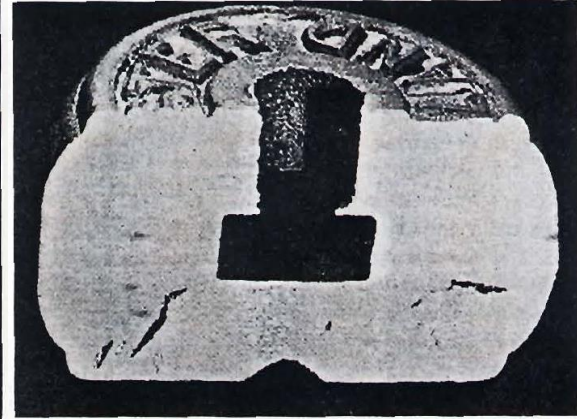
Şekil- 4 Hidrojen Pinhole Hatası -Boşlukları yuvarlak değil ve hata parçanın iç kısmında oluşmuş

Nadiren de olsa Hidrojen hatalarına kalın kesitlerde de rastlanabilir. Bunun nedeni farklı bölgelerde başlayan katılaşmanın aynı yöne doğru ilerleyerek bir birleri ile kesişmesidir. Bu kesişmenin olduğu bölgelerde, katılaşan metalin ön kısmında bulunan sıvı içerisine itilmiş olan Hidrojenin diğer yönden gelen katılaşma cephesiyle karşılaşması sonucu Hidrojen boşluklarının katılaşma cephelerinin birleşme bölgesinde hapis kalmasıdır. Bu şekilde oluşan Hidrojen boşlukları yuvarlak değildir, düzensiz eğik şekillerde ortaya çıkar. Ancak bu boşlukların içleri de grafit tabakasıyla kaplıdır ve boşluğun çevresinde dekarbürize olmuş bir bölge mevcuttur. Şekil 4 bu şekilde oluşmuş bir Hidrojen Pinhole hatasını göstermektedir.

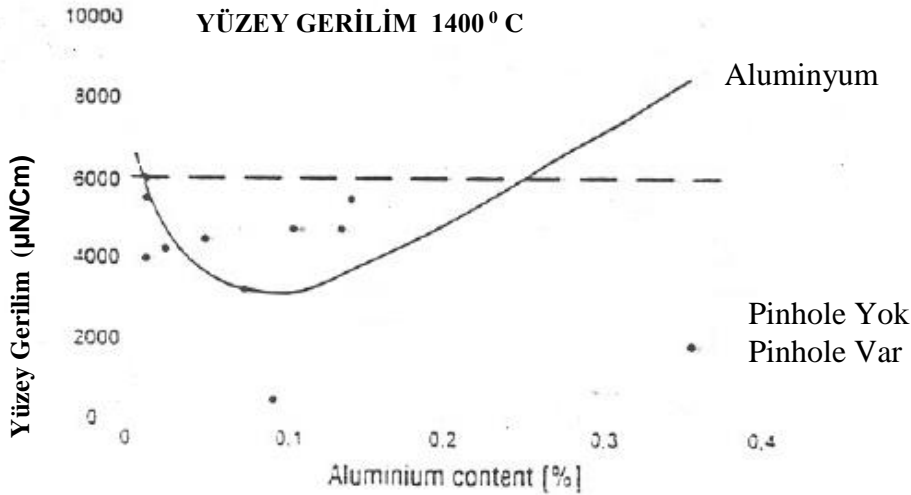
Şekil 5 - Gri Dökme Demirde Alüminyumun Oranlarının Yüzey Gerilimine Etkisi

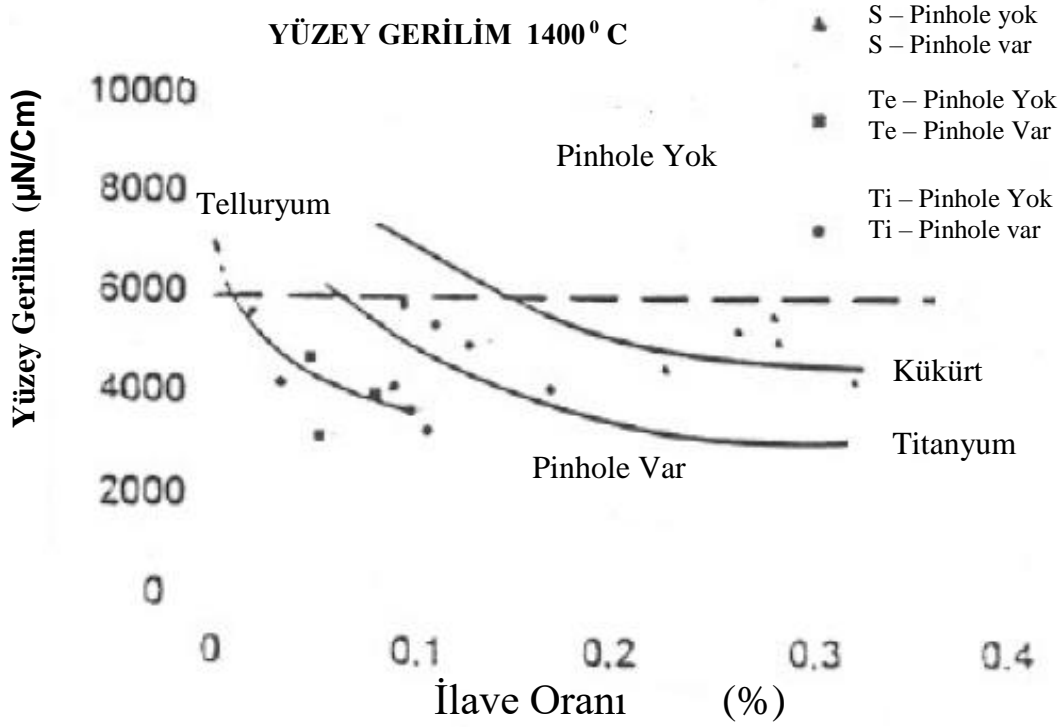
Şekil 6 - Kükürt, Titan ve Tellür Oranlarının Gri Dökme Demirin Yüzey Gerilimine Etkileri

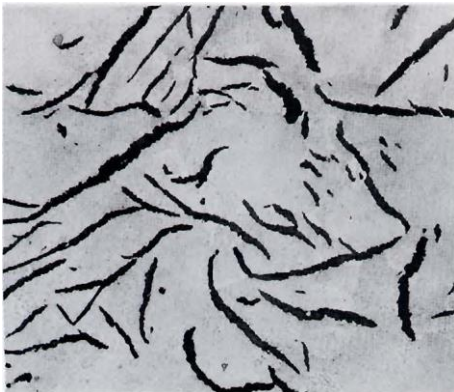
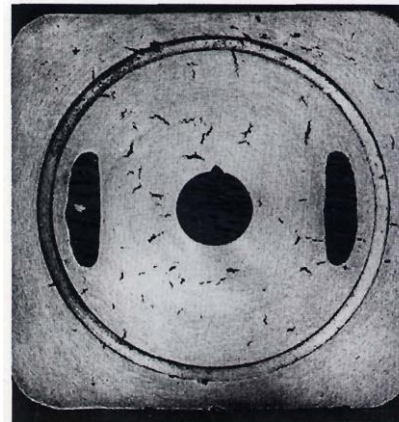
Şekil 7 - Azot pinhole hatasının grafitlerin yapısı ile ilişkisi. Şekil 8 - Azot Pinhole Hatası. Sıvı metal içinde çözülmüş Azot'a bağlı olarak ortaya çıkan Azot pinhole boşlukları, genellikle parçanın her bölgesine yayılmış olarak görülür. Maça bağlayıcılarına bağlı olarak ortaya çıkan hatalar ise genellikle parçanın maça yüzeylerinde görülür.

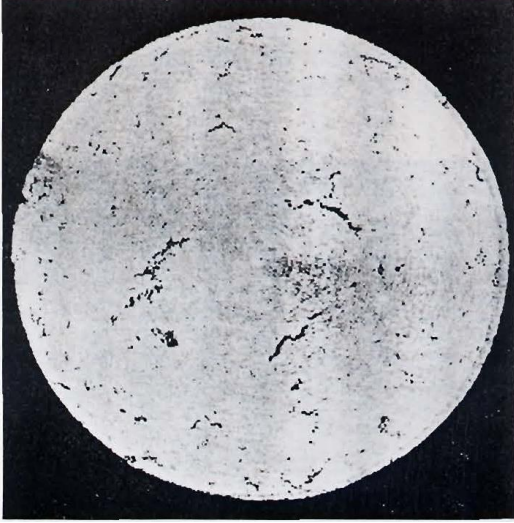
Şekil 9 - % 80 Çelik Şarj ile üretilmiş parçada Azot Pinhole Hatası

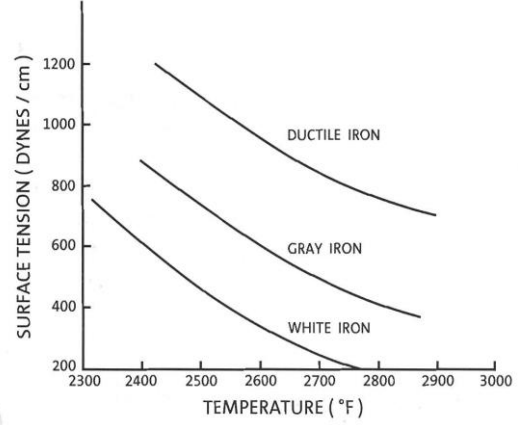
Şekil 10 - Dökme Demirlerin Yüzey Gerilimi

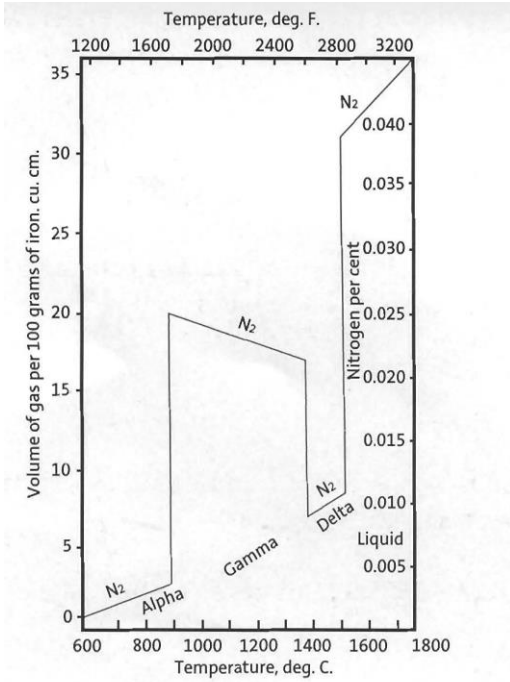
Şekil 11 – Azotun Saf Demir içinde Sıcaklığa bağlı olarak değişen Çözünürlüğü

Saf demirde Azotun çözünürlüğü Şekil 11'de verilmiştir. Şekil 11'de Gamma - Östenit, Alpha- Ferrit içindeki Azot çözünürlüğünü göstermektedir. 1540 °C de Azotun saf demir içindeki çözünürlüğü %0.040 (400ppm) dir. Ancak, dökme demir içerisinde bulunan diğer elementler Azot'un çözünürlüğünü etkiler. Örneğin Karbon (C) ve Silis (Si), azotun çözünürlüğünü azaltırken, Vanadyum (V), Krom (Cr), Mangan (Mn) gibi elementler Azot çözünürlüğünü artırırlar. Azot gazının dökme demirdeki çözünürlüğü aşağıdaki formülle hesaplanabilir.

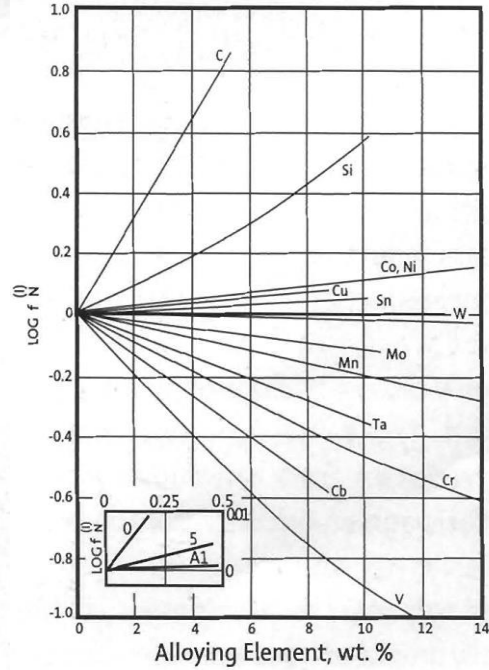
Şekil 12 - Dökme Demirde bulunan bazı elementlerin Log  $f_N$  (% N) Değerleri

Şekil 12 dökme demirde bulunabilecek elementlerin “ Log f<sub>N</sub> “ değerlerini vermektedir. Log f<sub>N</sub> değerleri sıfırın üzerinde olan elementler Azotun sıvı metal içindeki çözünürlüğünü düşürürken, Log f<sub>N</sub> değeri negatif olan elementler Azotun çözünürlüğünü yükseltir. Bazı elementlerin Azot çözünürlüğü üzerindeki etkileri ayrıca Şekil 14'te de gösterilmektedir.

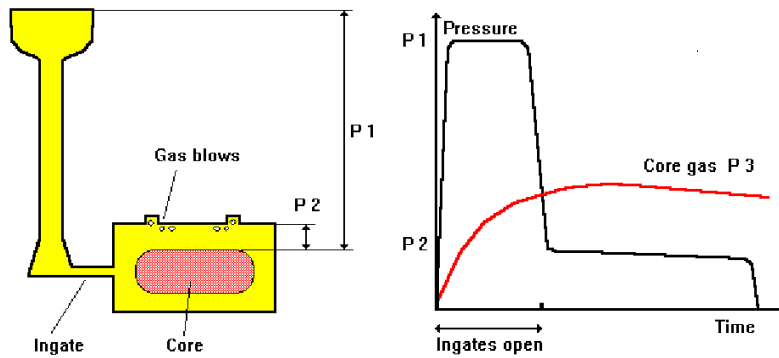
Şekil 13 – Ferrostatik Basıncın Gaz oluşumuna Etkisi

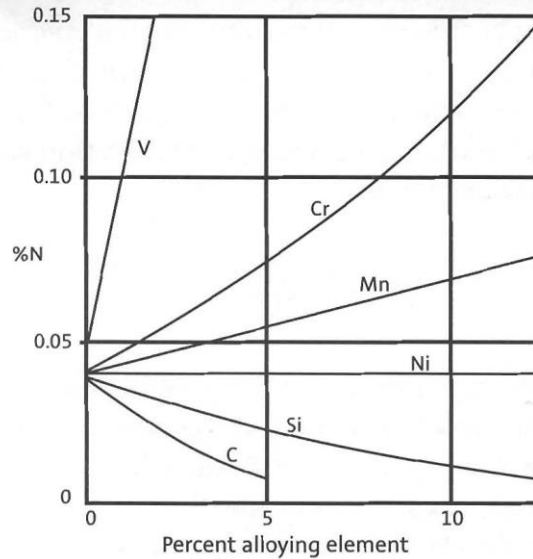
Şekil 14 – Bazı Elementlerin Azot Çözünürlüğüne Etkileri

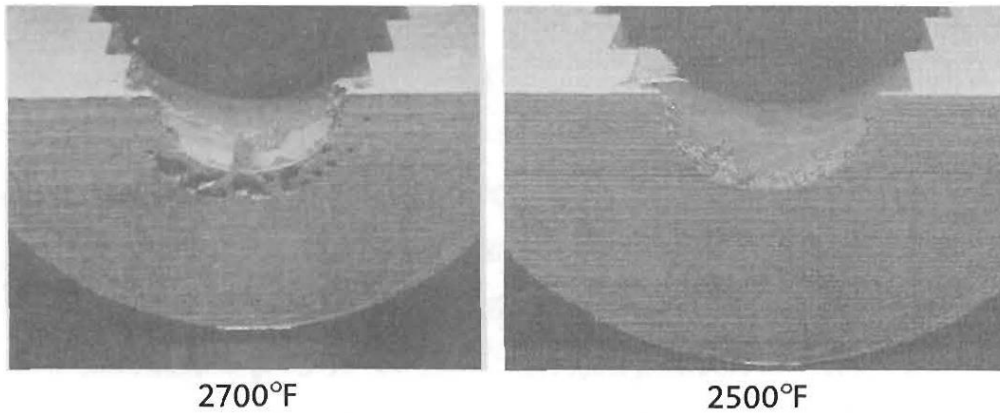
Şekil 15 – Gri Dökme Demirde Döküm sıcaklığının Azot Pinhole oluşumu üzerindeki etkisi

Döküm sıcaklığının oluşan gaz miktarı ve yayılma hızının belirlenmesi için önemli bir parametre olduğundan daha önce bahsetmiştik. Şekil 15’de döküm sıcaklığının Azot pinhole hatası üzerindeki etkisi görülmektedir. 1482°C ( 2700 °F) de dökülen kalıpta

azot gaz boşluğu oluşmasına rağmen, döküm sıcaklığı 1371<sup>0</sup>C ( 2500 <sup>0</sup>F) ye düşürüldüğünde gaz hatası oluşmamıştır.
