Gaz Hataları - 2

Döküm parçalarda gaz hataları ; sıvı metalde, şarj malzemelerinden, yanlış ergitme pratiği veya ortam şartlarından kaynaklanan yüksek gaz oranlarından, karbon ile oksitlerin reaksiyonu sonucu, kalıp-metal reaksiyonlarından, yanlış yolluk tasarımından, dolum ve katılma sırasında kalıp ve maça bağlayıcılarının çözünerek gaz yaymalarından ve MnS-karbon reaksiyonu sonucunda oluşmaktadır. Ortaya çıkan gaz boşlukları, boyutlarına göre, pinhole ve gaz hatası şeklinde adlandırılmaktadır. Pinhole gaz hatalarını bir önceki dergimizde incelemiştik. Bu yazıda boyutları 3 mm den daha büyük olan gaz hataları incelenmiştir.

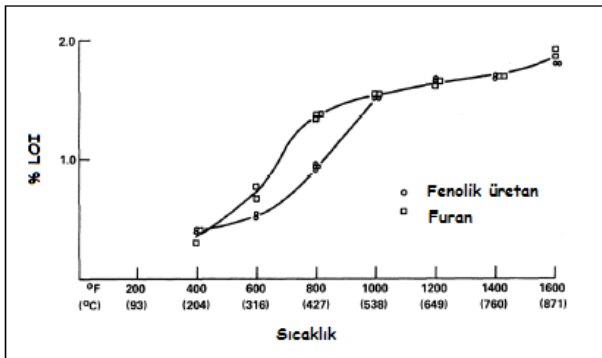
Şekil 12: Değişik sıcaklıklarda LOI değerleri

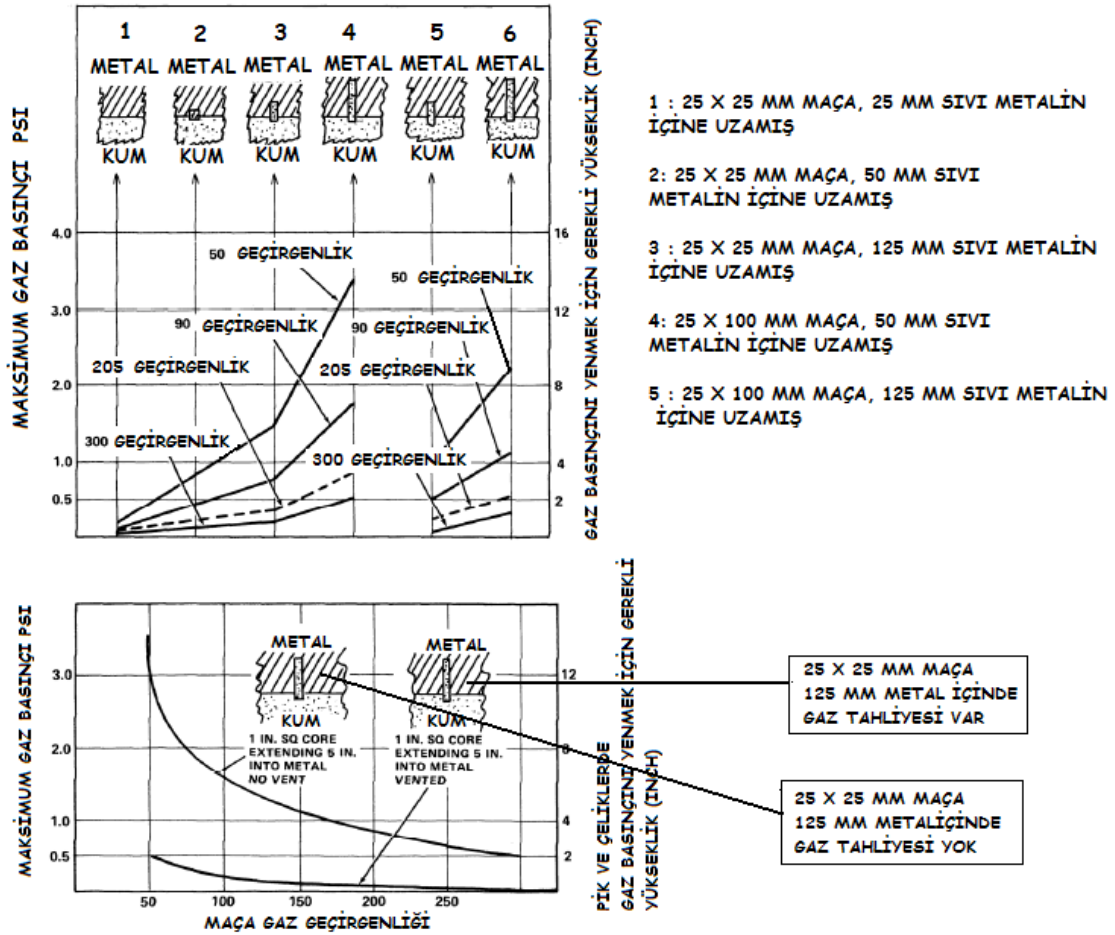
Şekil 13. Demirve Çelikte değişken maça konfigurasyonunda Gaz Basıncı ve Gaz Geçirgenliği

Şekil 13 de değişik maça kalınlıklarının ve sıvı metal ile maça temas (kontak) yüzey alanlarının gaz geçirgenliği ve gaz basıncı üzerindeki etkileri gösterilmiştir.
