Dökme Demirde Gaz Hataları – I

Pinhole Hataları

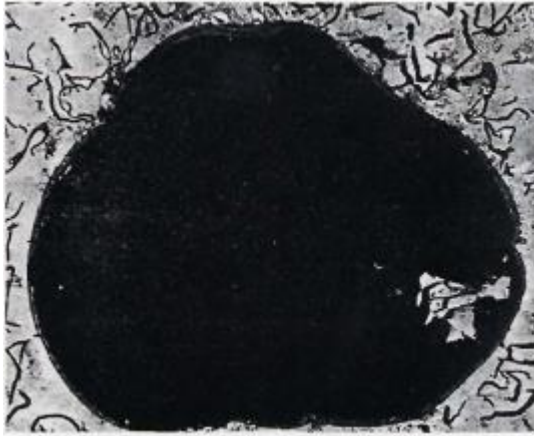
Şekil 1- İçi grafit kaplı Hidrojen Pinhole Hatası X 100 Picral

doymuş bu bölgede eriyemez. Hidrojen boşluklarının içinde grafit tabakası olması, bu reaksiyonun sonucudur.

Hidrojenin sıvı metal içindeki çözünürlüğü sıcaklığa bağlıdır. Sıcaklık düştükçe Hidrojenin çözünürlüğü de azalır ve Hidrojen küçük gaz kabarcıkları halinde sıvı metalden dışarı atılır. Oluşan bu gaz kabarcıkları genellikle katılmış yüzeylerin hemen alt kısmında hapis kalırlar. Şekil 1, 2 ve 3 Hidrojen pinhole hatalarını göstermektedir.

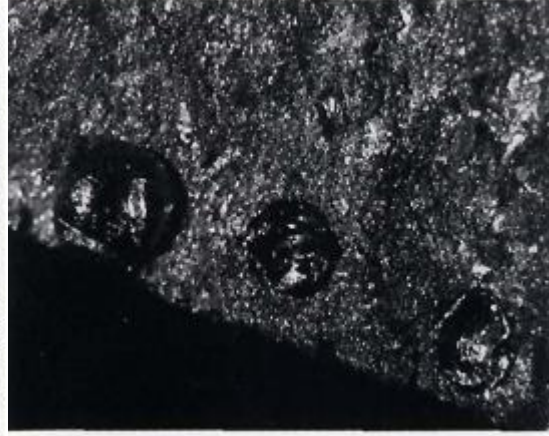
Şekil 2- Hidrojen Pinhole Hatası -Boşlukların içi parlak ve siyah

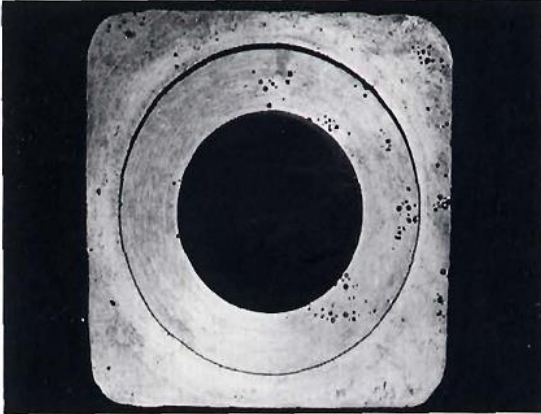
Şekil 3 - Yüzet altında Oluşmuş Hidrojen Pinhole hatası .
Hata Parça işlendikten sonra hata ortaya çıkmış

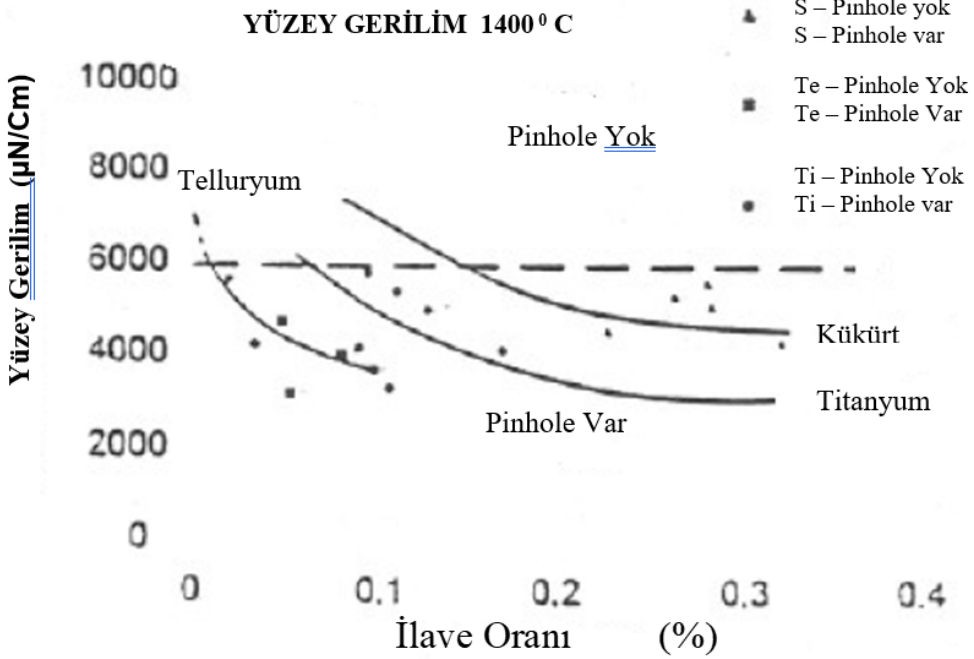
Şekil 6- Kükürt, Titan ve Tellür Oranlarının Gri Dökme Demirin Yüzey Gerilimine Etkileri

Literatüre göre %0.001- 0.002 Tellür, %0.03 Boron ve %0.01 Bizmut'un Hidrojen Pinhole hatalarına mani olduğu belirtilmektedir. Ancak bu elementlerden Tellür ve Boron aşırı karbür yaptığı ve Bizmut'un da grafitlerin şeklini bozduğu unutulmamalıdır. Pinhole hatasının oluşmasında metalin yüzey geriliminin önemli etkisi vardır. Pinhole hatasının oluşabilmesi için metalin yüzey geriliminin düşük olması gerekir. %0,2 ve üzerinde Al, metalin yüzey gerilimini yükseltmektedir (Şekil 5). Bu nedenle, literatürde bazen Hidrojen pinhole hatasına mani olmak için önerilen Al'nin yükseltilmesi doğrudur, ancak Al değerinin mutlaka % 0.2 nin üzerine çıkarılması gerekir. Kükürt miktarı arttıkça yüzey gerilimi düşer. Kükürt değeri % 0.15'in üzerine çıktığında pinhole hataları görülmeye başlanır (Şekil 6). Yüksek Kükürt değerine bağlı olarak ortaya çıkan pinhole boşluklarının iç kısmında grafit tabakası yoktur ve gaz boşluğunun etrafında dekarbürizasyon olmaz. Titan yüzey gerilimini düşüren başka bir elementtir. % 0.08 ile % 0.36 arasındaki Titanyum değerlerinde pinhole oluşumu görülür. Tellür sıvı metalin yüzey gerilimini düşüren bir başka elementtir. %0.01 Tellür değerinin üzerinde pinhole boşlukları oluşabilir.

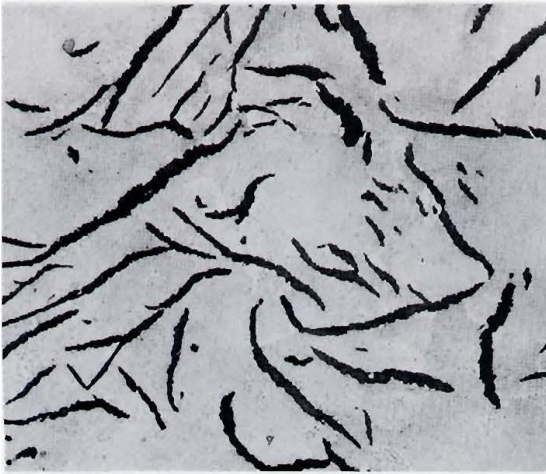
Şekil 7- Azot pinhole çevresindeki grafitlerin yapısı

Azot Pinhole hataları genellikle orta ve kalın kesitlerde meydana gelirler, yüzey veya yüzey altı boşlukları olarak görülebilirler. Şekilleri genelde düzensiz, ince ve uzundur (Fissure). Sadece Azot'un sebep olduğu gaz boşluklarında grafit tabakası görülmez. Ancak hata hem Azot hemde Hidrojenin birbirlerini tetiklemeleri sonucu oluşmuşsa, o zaman kesintili de olsa boşlukların içinde grafit tabakasına rastlanabilir. Boşlukların çevresindeki grafitlerin boyu kısalır ve kalınlıkları artar. Şekil 7 Azot pinhole hatasının çevresinden alınmış mikro yapıyı, Şekil 8 ve 9 ise Azot pinhole hatalarını göstermektedir. Ayrıca, Hidrojen pinhole hatasında olduğu gibi hatanın hemen çevresinde dekarbürizasyon görülür. Azot pinhole hatalarının genellikle gri dökme demirde görülen bir hata olduğunun rahatlıkla söylemek mümkündür. Sfero tretmanı sırasında oluşan Magnezyum buharı, Azotun sıvı metalin dışına taşınmasına yardımcı olduğu için ve Sferoda Azotun sıvı metal içindeki çözünürlüğünü azaltan % C ve % Si değerlerinin yüksek olması, Sferonun yüzey geriliminin yüksek olması nedeniyle (Şekil 10) Azot pinhole hatasına genelde rastlanmaz. Ancak Azot ve Hidrojenin ortaklaşa etkileri ile oluşan pinhole hataları sfero'da da görülebilir. Sfero parçalarda Azot pinhole hatasını andıran bir hatayla karşılaşıldığında ilk yapılması gereken şey, bu hatanın çekinti hatası olmadığından emin olmaktır.

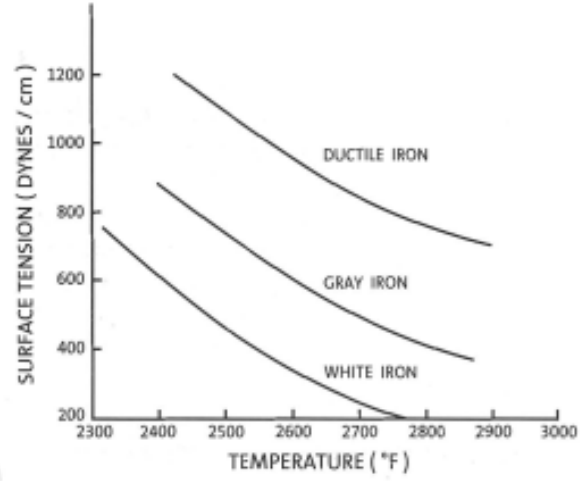
Şekil 10 – Dökme Demirlerin Yüzey Gerilimi

Azot pinholerinin büyümesi için oluşan gaz kabarcığına azot atomlarının difüze olması gerekir. Kükürt (S) gibi yüzey aktif elementler, yeni Azot atomlarının oluşmuş gaz boşluklarının içine diffüze olmalarını yavaşlatır. Kükürtün Azot çözünürlüğü üzerinde hiçbir etkisi yoktur. Sıvı metallerin yüzey gerilimleri, kimyasal kompozisyon ve sıcaklığa göre değişmektedir.

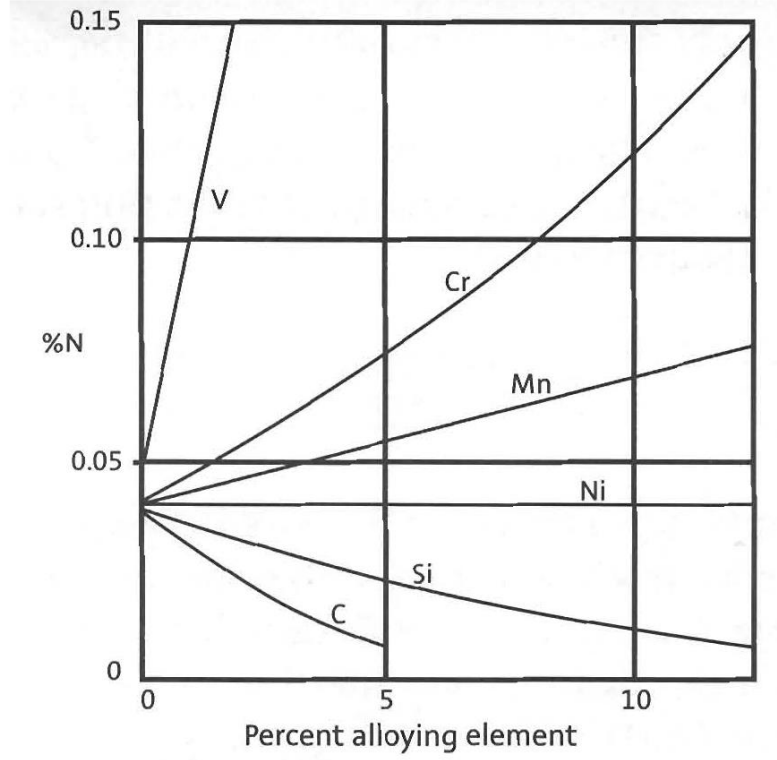
Şekil 14 – Bazı Elementlerin Azot Çözünürlüğüne Etkileri

Şekil 12 dökme demirde bulunabilecek elementlerin “Log f_N”değerlerini vermektedir. Log f_N değerleri sıfırın üzerinde olan elementler Azotun sıvı metal içindeki çözünürlüğünü düşürürken, Log f_N değeri negatif olan elementler Azotun çözünürlüğünü yükseltir. Bazı elementlerin Azot çözünürlüğü üzerindeki etkileri ayrıca Şekil 14’te de gösterilmektedir.
