# Termal & Pnömatik Kum Rejenerasyon Sistemi Uygulaması

*Hakan GÜNDÜZ – 3D Grup Mühendislik Ltd. Şti.*

*Emrah EROĞLU – Erkunt Sanayi A.Ş.*

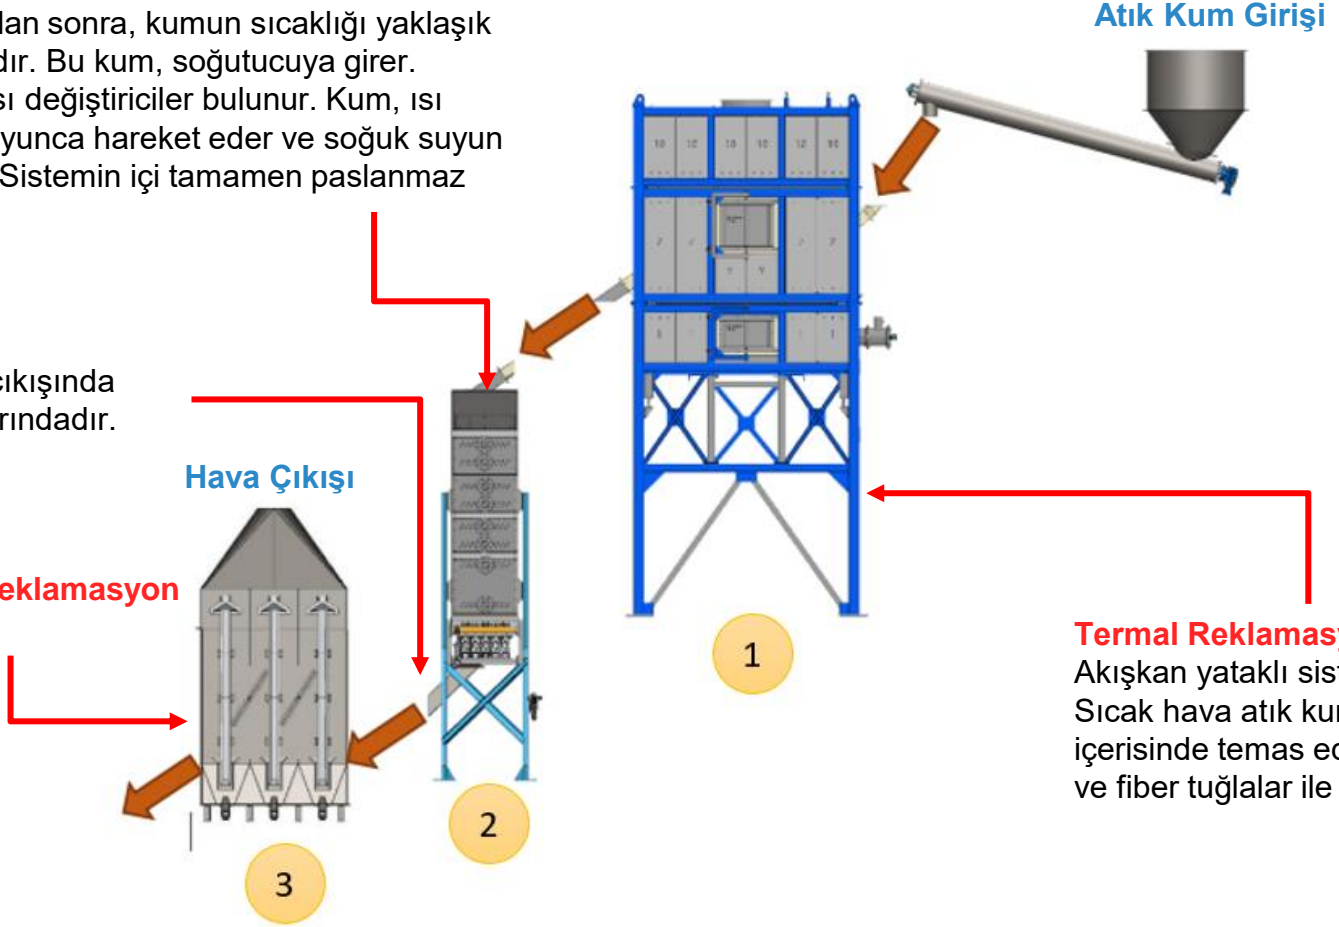
## Pnömatik Reklamasyon Ünitesi

## Kum Soğutucu:

Termal rejenerasyondan sonra, kumun sıcaklığı yaklaşık 700 derece civarındadır. Bu kum, soğutucuya girer. Soğutucunun içinde ısı değiştiriciler bulunur. Kum, ısı değiştirici plakaları boyunca hareket eder ve soğuk suyun yardımıyla soğutulur. Sistemin içi tamamen paslanmaz çeliktir.

Soğutucudan kum çıkışında kum 50 derece civarındadır.

## Termal Reklamasyon Ünitesi:

Akışkan yataklı sistem içerir. Sıcak hava atık kum ile hazne içerisinde temas eder. Seramik ve fiber tuğlalar ile kaplıdır.

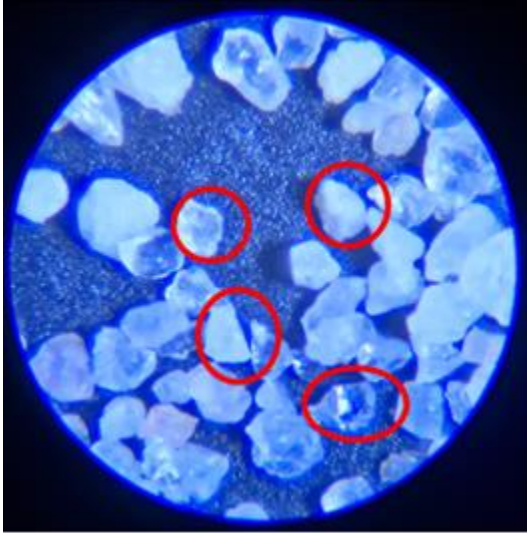
**47-52 AFS Dağılımlı Silis Kumu  
Mikroskop Altında Görüntüsü**

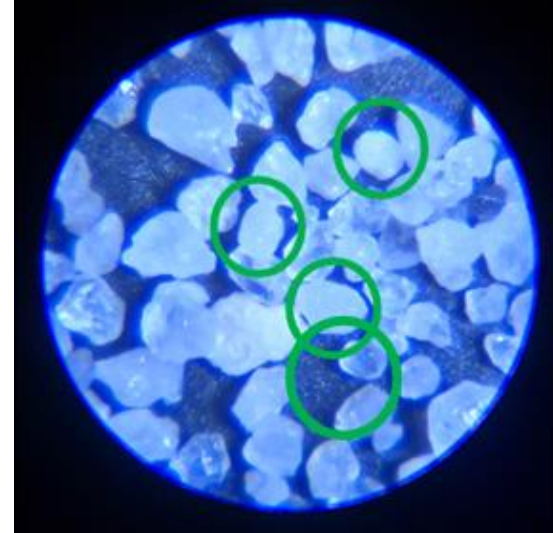
**Reklamasyon Kumu  
Mikroskop Altında Görüntüsü**

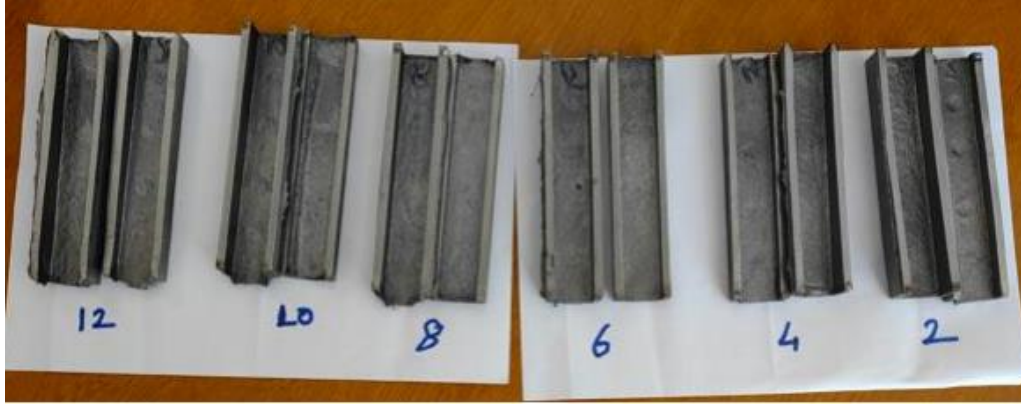
# Numune Çubuk Denemeleri

- %100 rejenerasyon kumu (2)
- %20 rejenerasyon %80 silis kumu (4)
- %70 rejenerasyon %30 fosbead kumu (6)
- %30 rejenerasyon %70 silis kumu (8)
- %50 rejenerasyon %50 silis kumu (10)
- %40 rejenerasyon %60 silis kumu (12)

## GG25 baz metal analizi ile 1395 derece

Döküm deneme sonuçlarında, parçalarda damarlaşma ve maça kırık hatası tespit edilmemiştir.

Yüzey pürüzlülüğü açısından, deney tasarımında belirtilen tüm reçetelerdeki çekme çubuğu parçalarının iç yüzeyleri uygun görülmüştür.

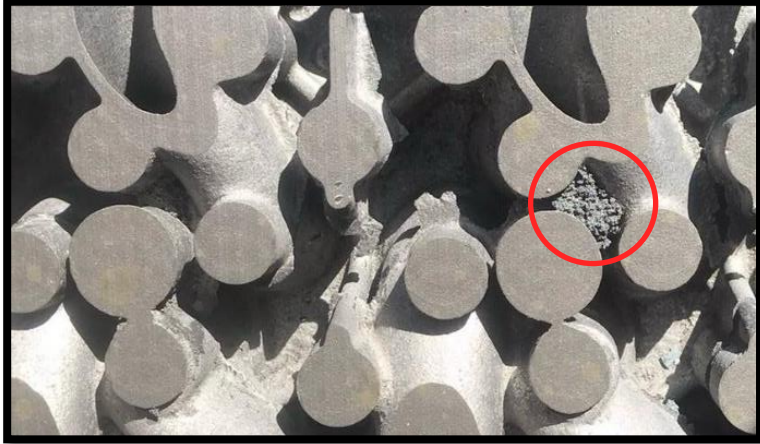
**Rejenerasyondan Önce (Sinter)**

Rejenerasyon öncesinde belirli parçaların iç bölgelerinde sinter ve damarlaşma hataları görüyorduk. Bu durum temizlemede ek işçiliğe sebebiyet vermekteydi.

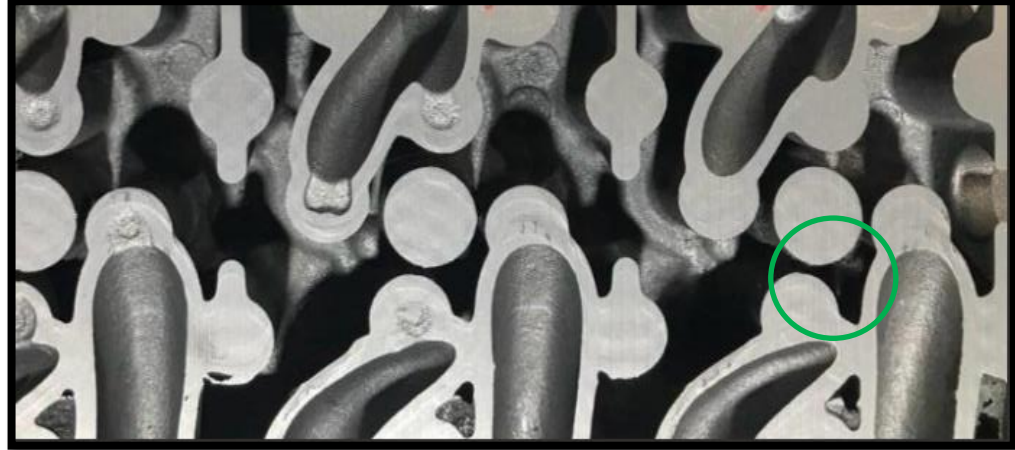
**Rejenerasyon Kumı ile Üretim**

Rejenerasyon sonrasında bu hatalarda azalma ve temizleme sürelerinde de paralel hızlanmalar tespit ettik.

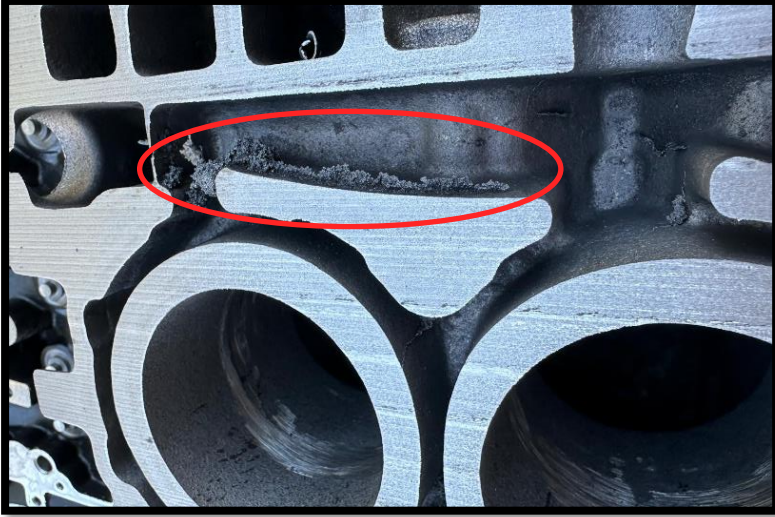
Rejenere Kumdan Önce (Damarlaşma)

Rejenere Kumdan önce belirli parçaların iç bölgelerinde damarlaşma hataları görmekteydik. Damar hatalarında %50 oranında azalma tespit edildi.

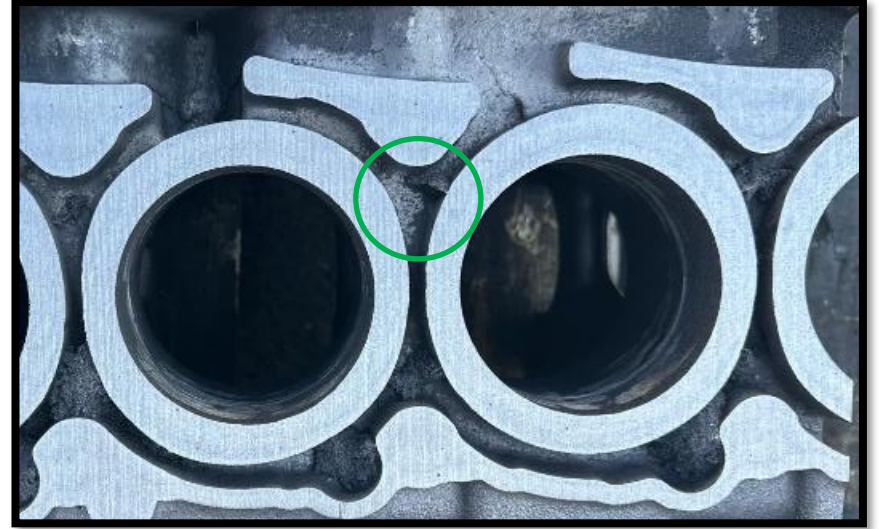
Rejenere Kum ile Üretim

Rejenere Kum sonrasında bu hatalarda azalma ve temizleme sürelerinde de paralel hızlanmalar tespit ettik.
