12th International
**Foundry
Congress**

**«Arka Alt Salıncak Kolu Süspansiyon Parçasının Sonlu Elemanlar
Analizi ile Mukavemet, Ömür ve Hasar Hesaplamaları»**

**«Strength, Life and Damage Calculations of Optimized Rear Lower
Control Arm by Using Finite Element Analysis»**

**Fahrettin Aydemir & Gürcan Enacar
(Döktaş Dökümcülük)**

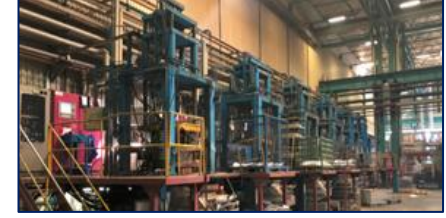
Alçak Basıncılı Döküm

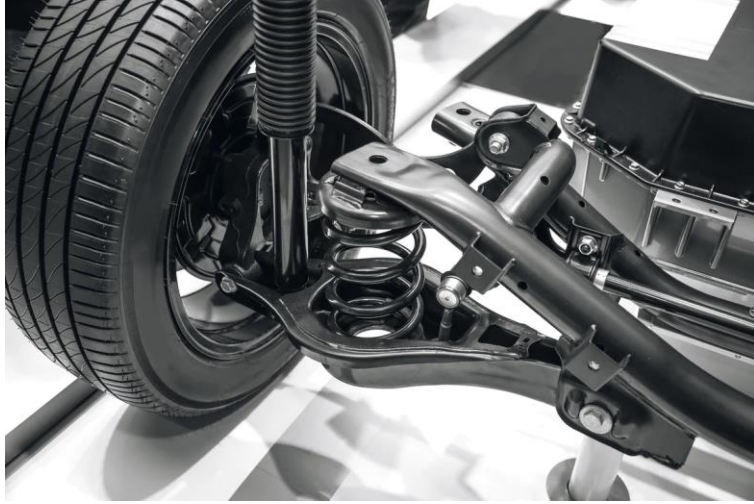
Arka Alt Salıncak Kolu

Malzeme : AISi7Mg0,3

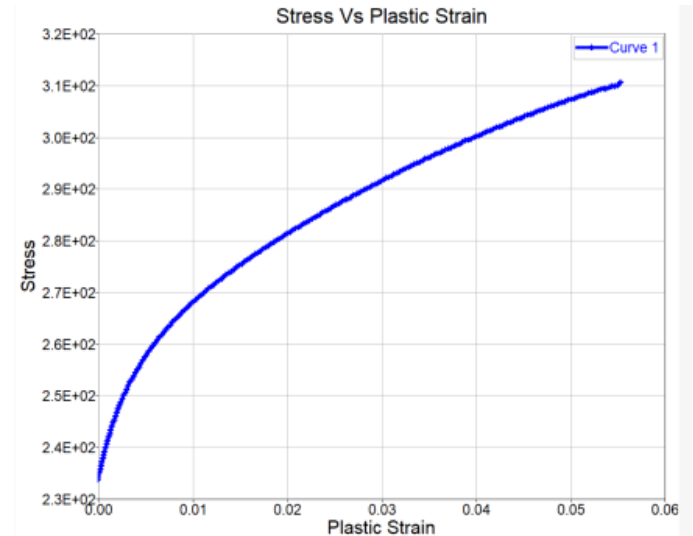
Sonlu elemanlar analizi için gerekli olan malzeme özelliklerini elde etmek için çekme testi verileri kullanılmıştır.

Çekme testlerinden elde edilen bu veriler mühendislik ve gerçek gerilme-gerinim dönüşümü hesaplamalarıyla analize uygun hale getirilmiştir.

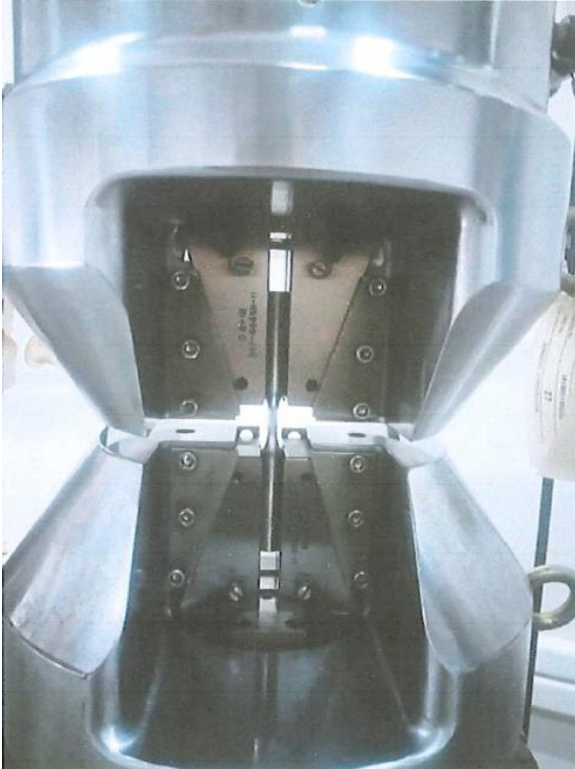
Yorulma ve hasar analizleri için gerekli olan malzemenin yorulma limit değerini elde etmek için çevrim sayısı bazlı dayanım testi gerçekleştirilmiştir. Test sonucunda elde edilen veriler aşağıdaki tabloda listelenmiştir.

Ürün Kodu	Maksimum Gerilme (MPa)	R	Frekans (Hz)	Döngü Sınırı	Döngü	Durum
Numune 1	95	0,1	20	1.500.000	1151157	Hasarlı
Numune 2	100	0,1	20	1.500.000	1102826	Hasarlı
Numune 3	105	0,1	20	1.500.000	1500000	Hasarsız
Numune 4	110	0,1	20	1.500.000	590584	Hasarlı
Numune 5	105	0,1	20	1.500.000	1386388	Hasarlı
Numune 6	110	0,1	20	1.500.000	495603	Hasarlı
Numune 7	105	0,1	20	1.500.000	1065295	Hasarlı
Numune 8	105	0,1	20	1.500.000	1500000	Hasarsız
Numune 9	105	0,1	20	1.500.000	1500000	Hasarsız

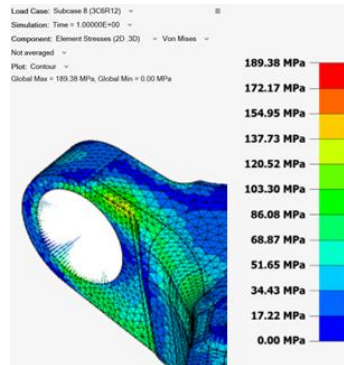
Analiz sonuçlarında ham modelden yola çıkarak ilk tasarlanan parça Model 1 ve optimize edilmiş parça Model 2 olarak tariflenmiştir. Dayanım sonuçları incelendiğinde parçanın gerekli isterleri karşıladığı gözlemlenmiştir.

Hafif Kaza ve Maksimum yükleme koşulu sonuçları (Model 1)

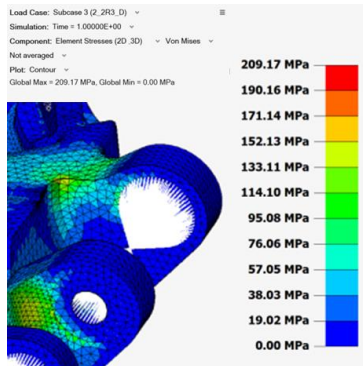
Hafif Kaza ve Maksimum yükleme koşulu sonuçları (Model 2)

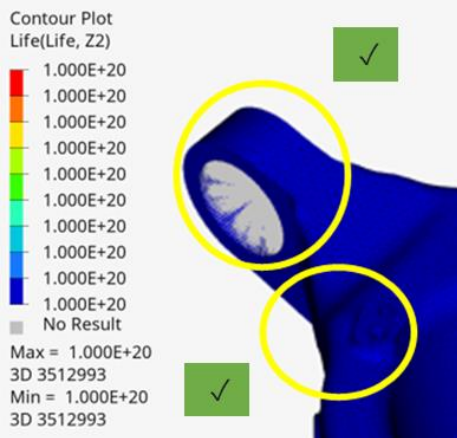
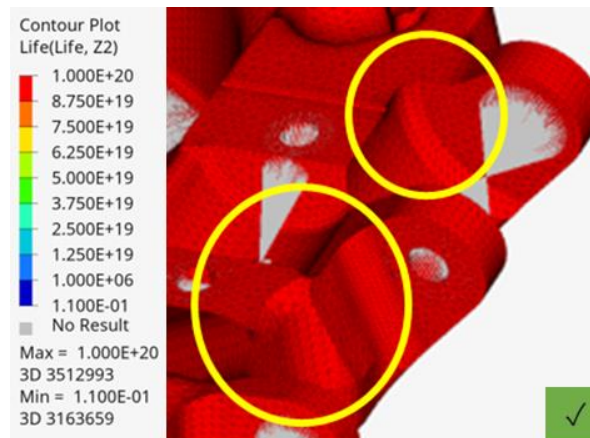
Analiz sonuçlarında ham modelden yola çıkarak ilk tasarlanan parça Model 1 ve optimize edilmiş parça Model 2 olarak tariflenmiştir. Ömür ve hasar sonuçları incelendiğinde parçanın gerekli isterleri 1. ve 2. yükleme koşulunda karşıladığı gözlemlenmiştir.

80 MPa yorulma limitine sahip parçanın yorulma analizi sonuçları (Model 2)

- Analiz sonuçlarına göre, burç bağlantı noktasında 1.000.000 çevrim sayısının altında bir ömür hesaplanmıştır.
- Ancak, yorulma sınırının arttırılmasıyla ve modelin optimize edilmesiyle bu sorunun çözüldüğü gözlemlenmiştir. Bu nedenle, kullanılan malzemenin yorulma limiti test edilmiştir.
- Yapılan testler sonucunda, malzemenin yorulma limitinin yaklaşık olarak 105 MPa olduğu tespit edilmiştir. Ancak güvenlik açısından bu değer 100 MPa olarak kabul edilmiştir.
- Yapılan analiz çalışmalarında, burç bağlantısının yapıldığı alanda, katalog değeri olan 80 MPa olarak kabul edilen yorulma limiti ile yapılan analizlerde yaklaşık 800.000 çevrimlik bir ömür hesaplanırken, 100 MPa olarak kabul edildiğinde 1.000.000 çevrimin üzerinde bir ömür gözlemlenmiştir.
- Optimize edilmiş 3 boyutlu model, test verileriyle doğrulanarak analiz edildiğinde önceden bahsedilen gerekli isterleri karşılamıştır.

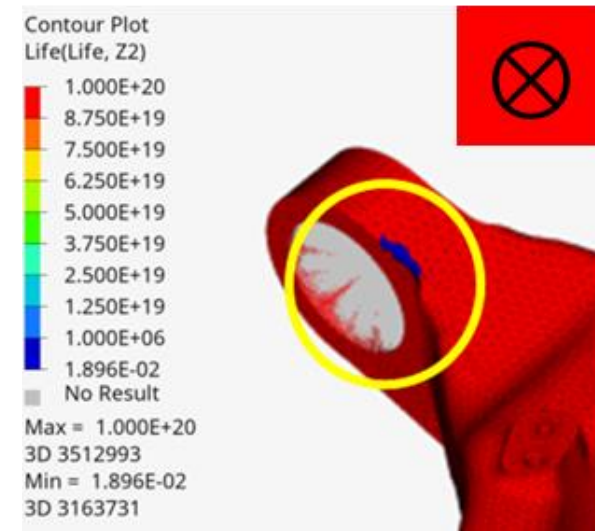
Analiz sonuçlarında ham modelden yola çıkarak ilk tasarlanan parça Model 1 ve optimize edilmiş parça Model 2 olarak tariflenmiştir. Ömür ve hasar sonuçları incelendiğinde parçanın gerekli isterleri 3. yükleme koşulunda karşılamadığı gözlemlenmiştir.

80 MPa yorulma limitine sahip Model 1 ve Model 2'nin 3. yükleme koşulu uygulanarak gerçekleştirilen yorulma analizi sonuçları
