Tüdöksad Akademi
12. ULUSLARARASI
DÖKÜM KONGRESİ
19-21 Eylül 2024

ALÜMİNA REFRAKTERLİ BOYALARIN ÇELİK DÖKÜMLERDE YÜZEY ÖZELLİKLERİ ÜZERİNE ETKİSİNİN ARAŞTIRILMASI

Uğur ÜÇOK* , Dr. Sevkan ÜLKER* , Dr. Özge AKSIN ARTOK* , Bahadır KIYAK*

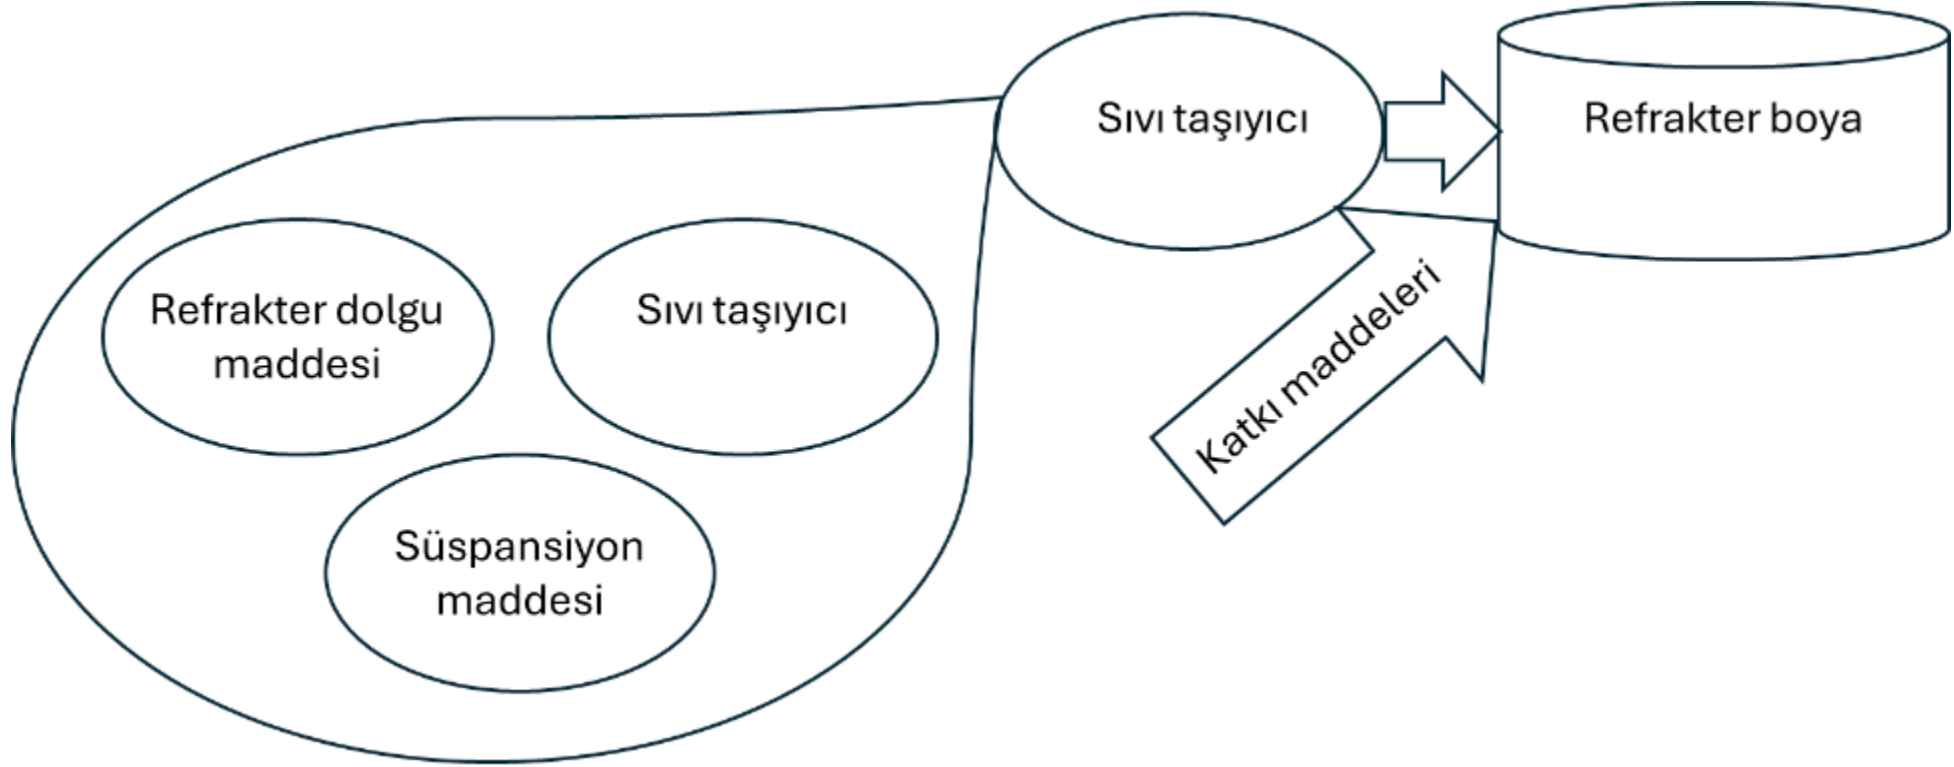
Şekil.1. Refrakter boya bileşenleri

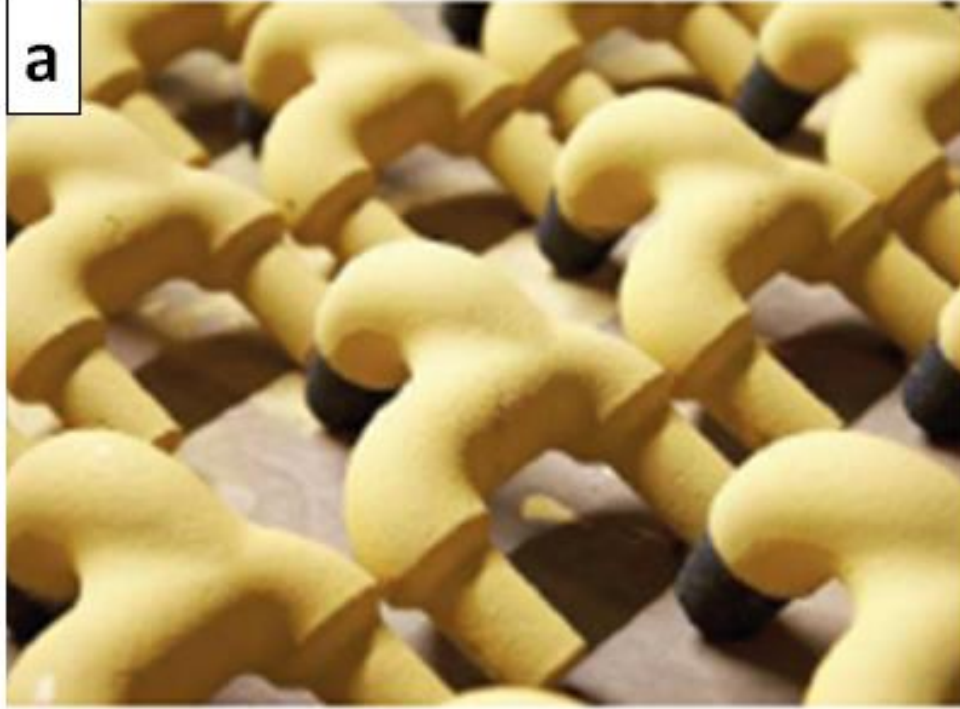
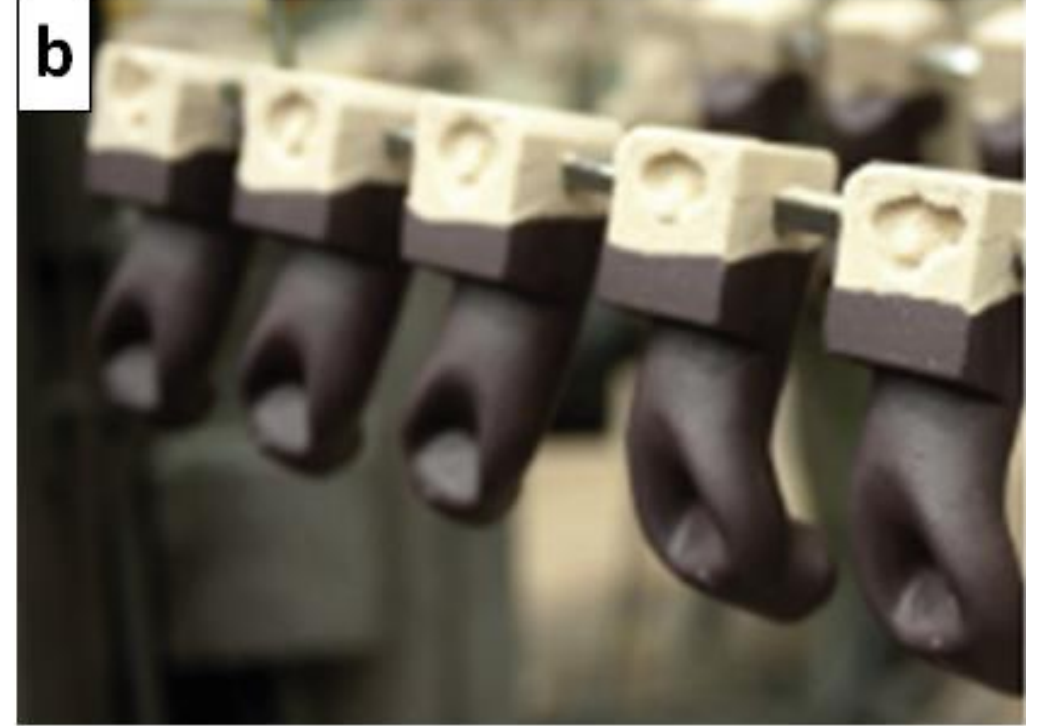
Şekil.2. Refrakter boyalar

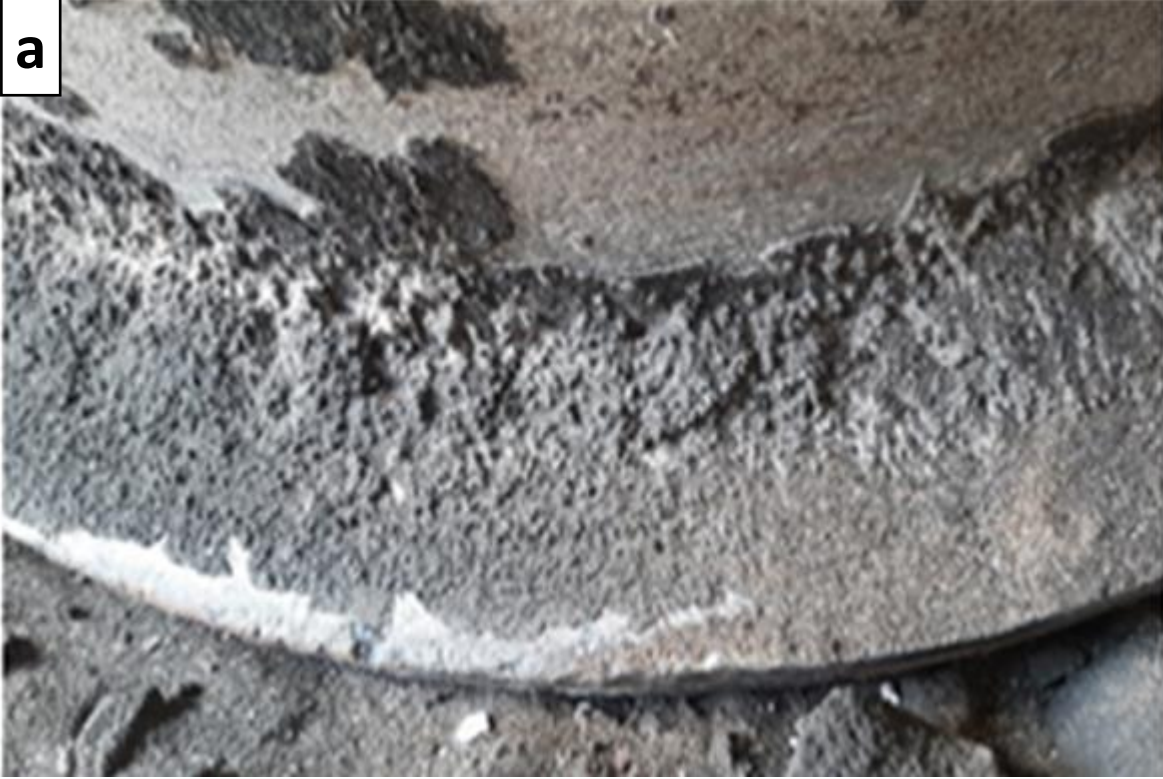
Şekil.4. Metal penetrasyon hataları

- Düşük sinterleşmeye sahip kum kullanımı
- Kalıp mukavemetinin düşük olması
- Kumun tane boyu dağılımının homojen olmaması ve kumun yeterli miktarda sıkılaştırılmaması
- Kum neminin yüksek olması veya homojen dağılmaması

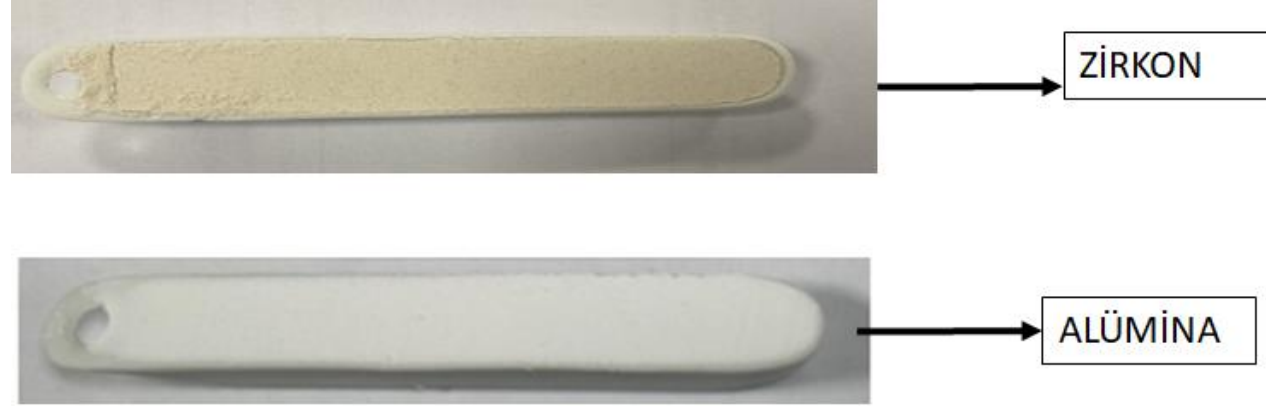
Şekil.6. Refrakter hammaddelerin 1450 °C'deki sinter görüntüleri

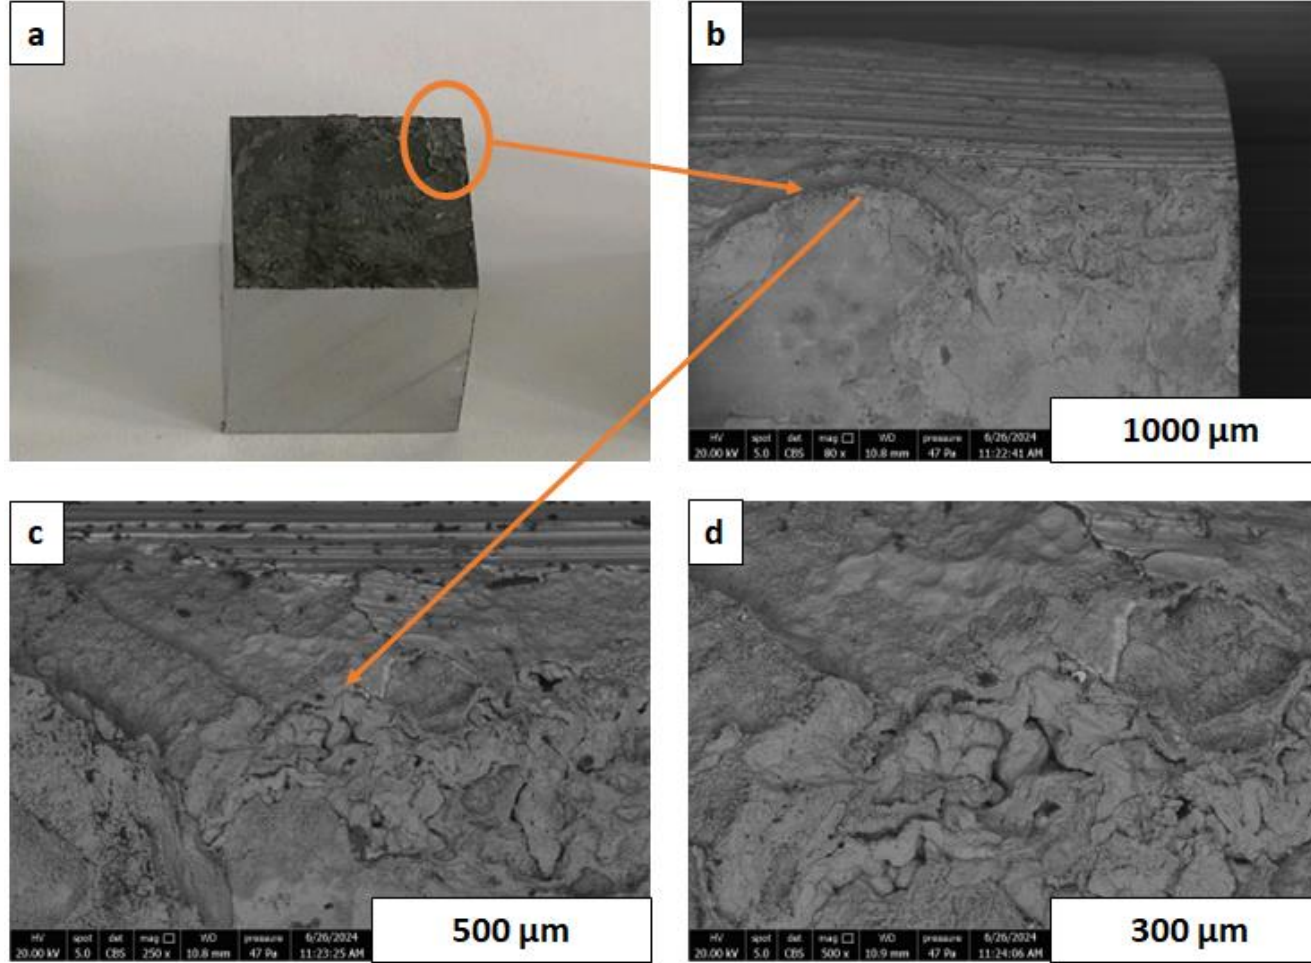
Şekil.11. Zirkon refrakterli boyayla kaplanan maça kullanılarak dökülen düşük ve orta alaşımli çelik döküm parçasının a) kesit, b)1000 µm, c) 500 µm ve d) 300 µm SEM görüntüleri

- Zirkon ve alümina refrakter boyayla kaplanan maça kullanılarak dökülen düşük ve orta alaşımli çelik döküm parçasının SEM, EDX ve mekanik profilometre analizlerine göre, her iki parçada da herhangi bir metal penetrasyonu hatası olmadığı görülmektedir.
- Çalışmalar, 1 tona kadar dökülmüş düşük ve orta alaşımli çelik ürünlerde, alümina refrakterli boyaların zirkon refrakterli boyalara alternatif olarak kullanılabileceği gösterilmiştir.
- Çalışmalar, daha büyük tonajlı parçalarda da devam edecektir.
